# Réfection des façades en béton apparent de l'Ecole d'ingénieurs d'Yverdon

Eugen Brühwiler, ing. civil. dipl. EPFZ/SIA, Prof. Dr ès sc. techn. Département de Génie Civil, EPF Lausanne et Pierre Plancherel, arch. ETS, Plancherel et Schmid, Architectes ass. SA, Dommartin

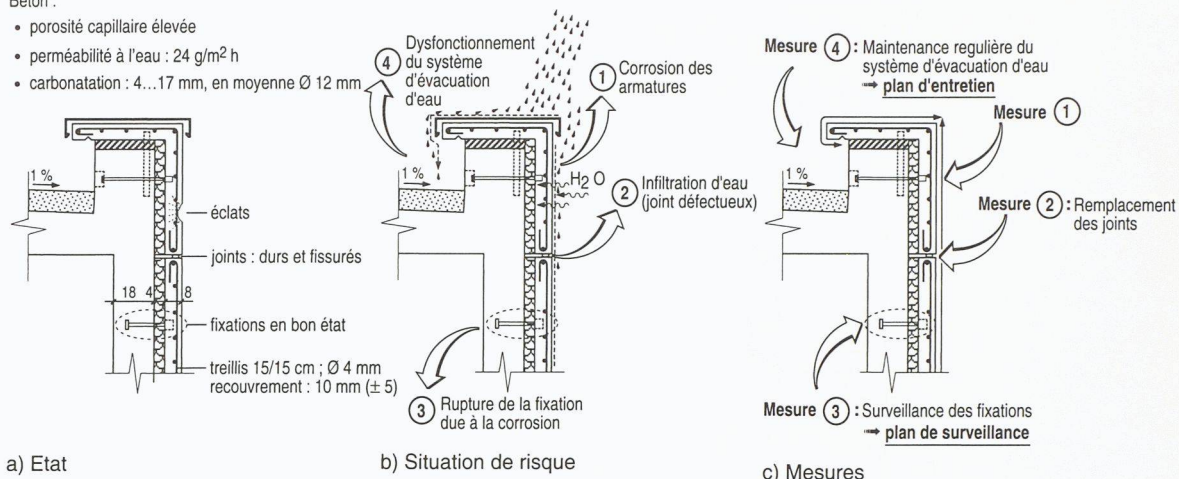
Composées d'éléments préfabriqués de 8 cm d'épaisseur avec un treillis d'armature (fig. 2 a), les façades en béton apparent servent de peau à l'ossature porteuse intérieure en béton armé, qui a été coulée sur place. En règle générale, selon le plan, l'épaisseur d'enrobage atteint 10 mm, bien qu'à certains endroits isolés, elle se trouve en fait réduite à 5 mm. La profondeur de carbonatation varie fortement, mais atteint en général 15 mm. De plus, des éclatements de béton isolés indiquent une corrosion avancée des armatures dans des zones particulièrement exposées et une qualité de béton localement insuffisante.

rées sous l'angle de situations de risque. Les figures 2b et 2c présentent les quatre principales interventions à risque et les mesures afférentes.

Béton :

- porosité capillaire élevée
- perméabilité à l'eau : 24 g/m<sup>2</sup> h
- carbonatation : 4...17 mm, en moyenne Ø 12 mm

Fig. 2. Eléments de façade en béton apparent : a) état, b) situations de risque, c) mesures

Dans la suite du présent article, seule la situation de risque liée à la corrosion des armatures sera traitée. A partir de l'état, de son évolution probable, des exigences et des actions, trois objectifs (SIA 162/5, art. 5 33) ont été formulés dans le cadre des mesures à prendre: (1) réparer les endroits présentant des éclatements de béton, (2) stopper ou fortement ralentir le développement futur des dégâts et (3) protéger les barres d'armature intactes pour prévenir la corrosion.

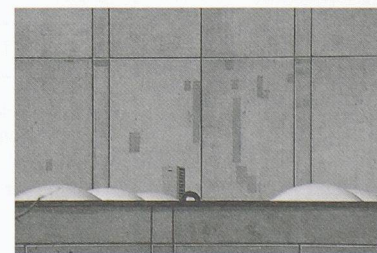
faissant dans la mesure où certaines réparations se distinguent légèrement par rapport au béton existant (fig. 4). On peut cependant s'attendre à ce que les endroits réparés qui présentent une couleur plus foncée s'éclaircissent avec les années.

Fig. 4. Remise en état des surfaces en béton apparent avec les endroits réparés (Photo Eric de Lainsecq)

Les endroits dégradés par des éclatements du béton ont été remis en état selon le procédé « usuel » (remplacement du béton), tandis que les éléments de façade présentant des dégâts importants ont été entièrement réparés. Les travaux de réparation ont pu être menés à bien sans difficultés particulières. Au niveau esthétique, toutefois, le résultat n'est pas toujours complètement satisfaisant

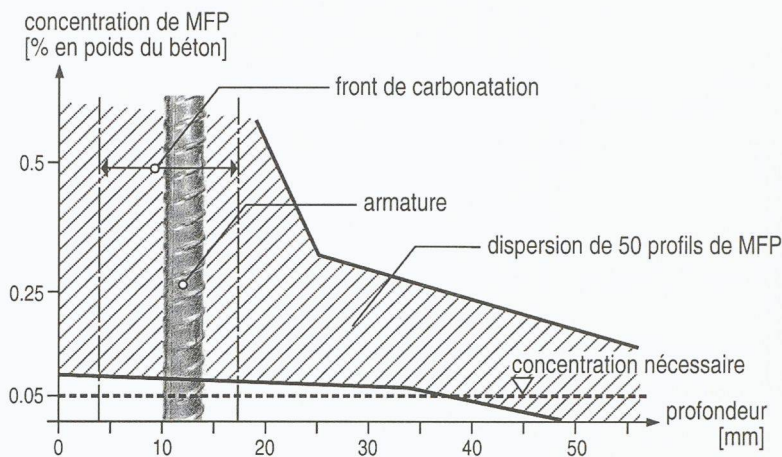
Fig. 5. Profils de MFP

Pour le contrôle de la qualité, la teneur en phosphore (et donc la concentration de MFP) a été déterminée par l'analyse chimique de carottes, avec les résultats suivants (fig. 5):

- profondeur de pénétration: l'inhibiteur a pénétré à une profondeur supérieure à 40 mm et ainsi bien au-delà du niveau des armatures;

- concentration des inhibiteurs: le fournisseur a donné la concentration de MFP nécessaire pour qu'il agisse sur du béton carbonaté à 0,05% en masse (rapportée au béton), il se fiait pour cela à ses propres résultats, couplés à ceux fournis par un laboratoire [6,7]. Dans la zone de l'armature, la concentration en MFP s'est en général révélée nettement supérieure à la concentration préconisée.

La dispersion des profils de MFP et de la profondeur de carbonatation s'explique par les différences de perméabilité du béton. Généralement, les endroits qui présentent une importante profondeur de carbonatation contiennent égale-

ment une grande concentration d'inhibiteurs; en comparaison, les faibles concentrations de MFP apparaissent pour des bétons étanches avec une carbonatation faiblement avancée. Les inhibiteurs sont ainsi présents aux endroits où ils sont réellement nécessaires.
