Knud Sunier, Département des ponts et
chaussées, Fribourg
Alain Rime, bureau Benoît Stempfél Ingénieurs
Conseils SA, Fribourg
Alain Repond, entreprise A. Repond SA,
Charmey
Eugen Brühwiler, professeur, MCS, EPFL

Travaux de transformation et d'assainissement du pont sur le Javroz (1998-2000)

(GÉNIE CIVIL)

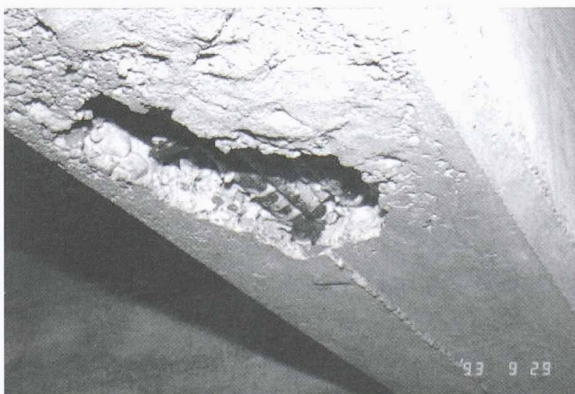
Fig. 4: Dégâts sous les appuis Gerber

Les dégâts observés se concentraient sur les appuis Gerber des cantilevers et sur les piles, alors que le tablier et les poutres ne présentaient que des défauts locaux mineurs. Les joints mobiles et fixes en acier placés au droit des cantilevers n'étant pas étanches, l'eau de la chaussée s'écoulait sur les consoles des appuis Gerber. La forte teneur en acier de ces zones n'avait pas permis une mise en place correcte du béton, qui par ailleurs présentait une granulométrie très grossière (> 32 mm) et apparaissait localement comme très poreux, à la limite du nid de gravier. Dans la partie inférieure des appuis Gerber, la corrosion des armatures avait déjà fait éclater le béton (fig. 4).

En raison de la détérioration répétée des appuis Gerber - une première intervention importante avait déjà été entreprise en 1976 -, l'idée de supprimer les causes principales des dégâts, à savoir le système des cantilevers et des joints qu'il implique, s'imposait. Si cette solution modifie fonda-

- suppression des cantilevers et clavage du pont (tablier d'un seul tenant sur la longueur totale de 169 m);
- mise en place d'appuis glissants aux culées;
- mise en place de joints de dilatation aux culées;
- démolition, en deux étapes transversales, des consoles existantes et de la face supérieure du tablier;
- reconstruction, également en deux étapes transversales, d'un tablier élargi;
- élargissement asymétrique du pont vers la culée Broc, compte tenu de la nouvelle géométrie du carrefour vers Cerniat;
- transformation des culées afin de les rendre accessibles;
- mise en place d'une précontrainte longitudinale extérieure;
- remise en état du béton armé de la structure, par piquage et rhabillage des zones les plus altérées et application d'un inhibiteur.

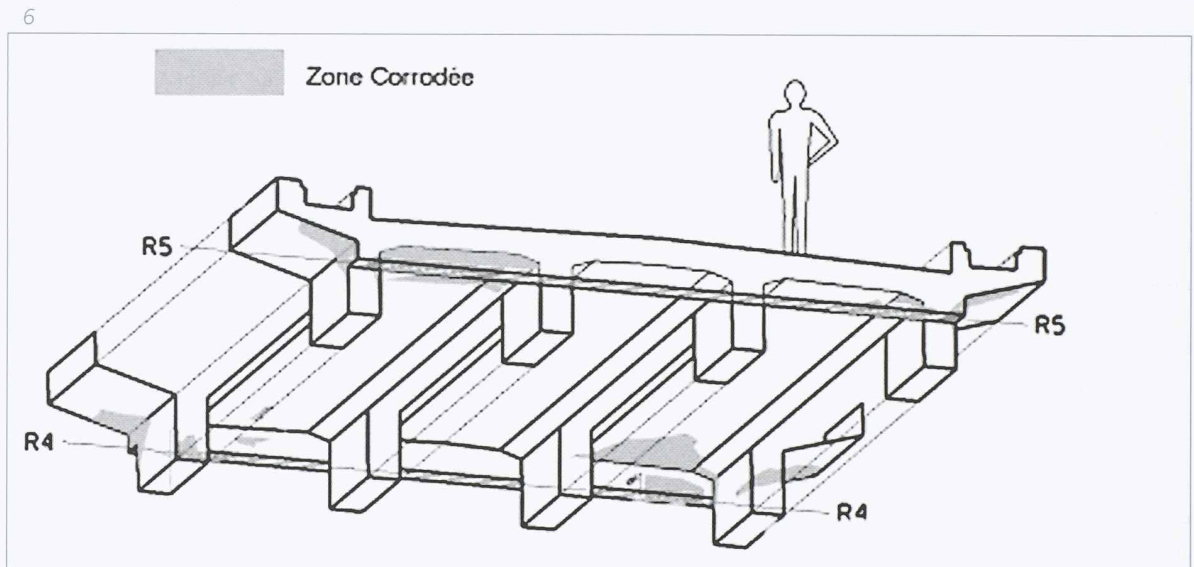
Les principaux paramètres analysés sur le béton sont la résistance à la compression, le module d'élasticité, la porosité et la teneur en chlorures. Pour les aciers, les investigations ont permis de définir la qualité du matériau utilisé et les zones où il était corrodé, grâce à des mesures de potentiel électrochimique (fig. 6).

Les mesures de potentiels électrochimiques ont permis de localiser de manière relativement précise les zones corrodées (fig. 6) et de cibler les traitements par hydrodémolition et ragréage. Seules les armatures fortement touchées ont été réparées de cette manière. Pour le reste, la protection des armatures s'est faite par application d'un produit inhibiteur à base de monofluorophosphate de sodium (MFP).

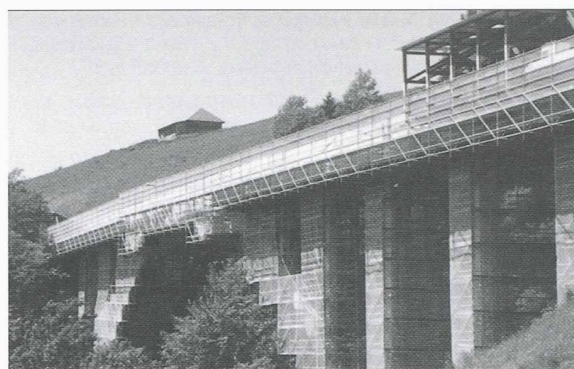
7

Fig. 7: Le pont en phase de remise en état

tection de l'environnement, ce platelage a été rendu étanche, afin de recueillir toutes les eaux souillées (par hydrodémolition notamment). Celles-ci ont été traitées dans un bac de décantation avec ajout de gaz carbonique afin d'en contrôler le pH (fig. 7).

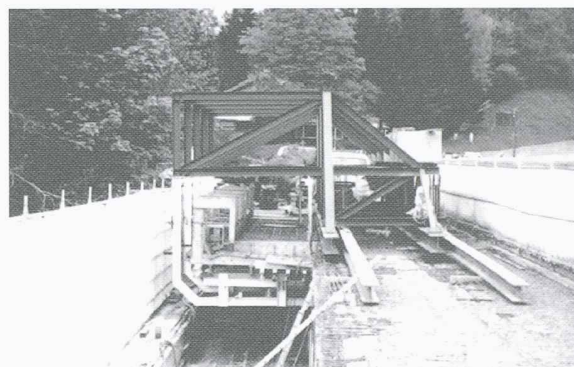
8

Fig. 8: Le chariot de coffrage

Afin de pouvoir bétonner les porte-à-faux et le surbéton en même temps, le consortium d'entreprises a construit deux chariots de coffrage. Ils devaient pouvoir se poser sur des appuis ponctuels (correspondant aux entretoises) à distance inégale, se limiter à la faible place à disposition pour le contre-poids, tenir compte de la déformation due au poids propre du chariot pour le réglage du coffrage et pouvoir se déplacer sur le béton hydro-démoli (fig. 8).
