**Zeitschrift:** Tracés : bulletin technique de la Suisse romande  
**Band:** 129 (2003)  
**Heft:** 21: Pont neuf

**Artikel:** Remise en état du pont Bessières à Lausanne  
**Autor:** Brühwiler, Eugen / Guex, Pascal  
**DOI:** <https://doi.org/10.5169/seals-99243>

# Remise en état du pont Bessières à Lausanne

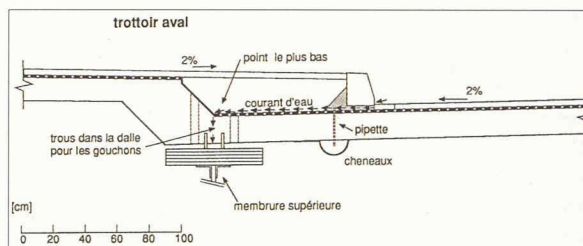
Remontant à l'intervention de 1972, l'étanchéité de la dalle de roulement ne remplit plus son rôle et les eaux de surface traversent la dalle en béton principalement aux points bas du profil transversal en toit du tablier, juste au-dessus des poutres maîtresses extérieures. De plus, le détail d'étanchéité de ces zones, réalisé en 1972 et renouvelé en 1987, était mal conçu et donc inefficace (fig. 4). L'eau s'infiltrait en effet dans les joints de clavage des éléments de dalle et les niches des goujons, provoquant la corrosion des armatures et des poutres maîtresses métalliques extérieures au point de contact avec le tablier.

Fig. 4 : Détail d'étanchéité au point bas peu efficace
