Zeitschrift: Tracés : bulletin technique de la Suisse romande
Band: 140 (2014)
Heft: 9: N16 - Viaducs : eaux des fontaines

Artikel: Pas loin d'un effondrement
Autor: Ekwall, Thomas / Perret, Jacques
DOI: <https://doi.org/10.5169/seals-515934>

PAS LOIN D'UN EFFONDREMENT

Le 13 janvier dernier, un poids lourd transportant une pelle mécanique heurtait un passage supérieur à proximité de Birmenstorf sur l'A1.

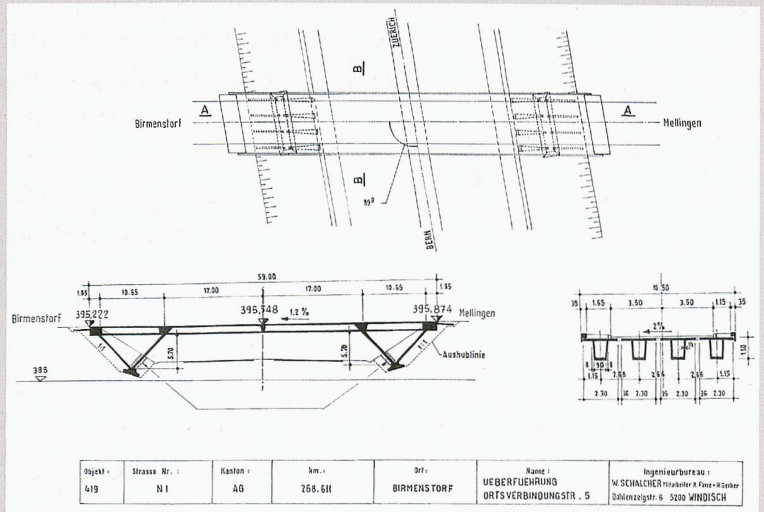
Le pont endommagé à Birmenstorf a été construit en 1967/68 sur la base du modèle standardisé «PS préfabriqué en béton à béquilles en V type 3» (Projet standard n° 312 du Service fédéral des routes et des digues). Il y a 100 ponts répertoriés de ce type en Suisse, dont 90 sur les routes nationales.

La chaussée est constituée de quatre caissons préfabriqués précontraints par fils adhérents. Une fois les espaces entre les caissons remplis, quatre câbles de précontrainte (deux par âme) supplémentaires par caisson sont mis en tension.
