Zeitschrift: Tracés : bulletin technique de la Suisse romande
Band: 140 (2014)
Heft: 19: Viaducs de Chillon

RENFORCEMENT DES VIADUCS DE CHILLON

Actuellement en travaux, les ouvrages ont déjà connu plusieurs réfections depuis leur réalisation à la fin des années 1960.

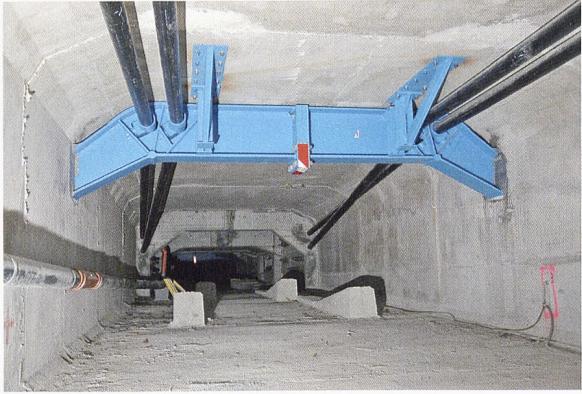
- 1 Vue générale du chantier de réfection sur le pont lac
- 2 Déviateurs pour les câbles de précontraintes mis en place en 1996
- 3 Dégâts sous les anciennes bordures
- 4 Remplacement des bordures du pont lac, côté extérieur
- 5 Echafaudage mobile pour le remplacement des bordures
- 6 Remplacement des bordures côté intérieur du pont montagne
- 7 Remplacement des joints de chaussée existants par des joints à peigne sécurisés
- 8 Principe de fonctionnement des déviateurs pour la précontrainte installée en 1996
