Erdbebenschäden am Berner Münster

Zeitschrift: **Die Berner Woche**

Band (Jahr): **36 (1946)**

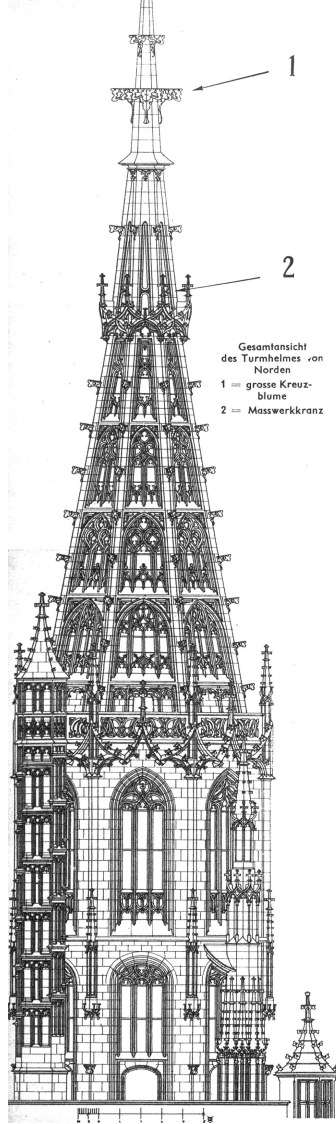
Gesamtsicht des Turmhelms von Norden
 1 = grosse Kreuzblume
 2 = Masswerkkranz

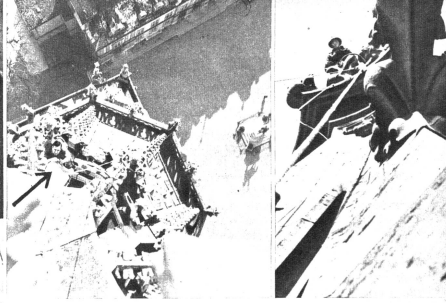
Blick vom Masswerkkranz nach oben. Man erkennt den Poller auf der grossen Kreuzblume stehend

besserungsarbeiten beschäftigt. In der Helmspitze, unmittelbar hinter dem Masswerkkranz, werden die gefährdeten Stellen mit zwei eisernen Ausstärkungsringen konsolidiert. Aeusserst sorgfältig gestalten sich die Verstärkungsarbeiten an der grossen Kreuzblume. Ein solches Vertrauen in das Material gibt es nicht. Die besten Steinbauer setzen sich die Mittel, um nach der Montage die Arbeit, rund hundert Meter über dem gepflasterten Münsterplatz, mit den Zugstangen am Schacht der Kreuzblumenäste werden mit Zementmörtel gesichert; die offenen Stellen werden mit Zementmörtel ausgegossen.
 Nach Fertigstellung dieser Arbeiten haben nun am vergangenen Sonntag die Münsterglocken ihre Mission erfüllen können.
 Peter Indermühl
