# Murten/Hauptgasse 12 : Neues zur Baugeschichte und Konstruktionsweise

Autor(en): **Kündig, Christian**

Zeitschrift: **Cahiers d'archéologie fribourgeoise = Freiburger Hefte für Archäologie**

Band (Jahr): **19 (2017)**

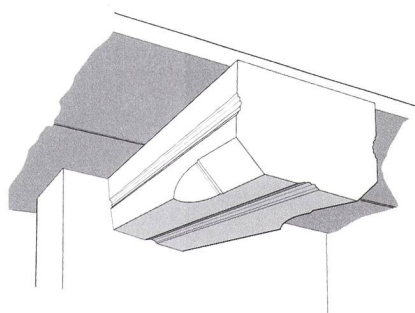
Wie es bereits im Nachbarhaus Nr. 14 der Fall war, konnten auch im Gebäude Nr. 12 erst ab dem 1. Stock ältere Baubefunde dokumentiert werden. In betreffendem Stockwerk lassen sich vier verschiedene Bauphasen erkennen. Von der bereits erwähnten, ins Jahre 1507/1508 datierten Phase I, hat sich in dieser Etage nur die westliche Brandmauer erhalten, die östliche wurde dagegen bereits abgebrochen und unterfangen<sup>4</sup>. Aus der Phase II stammen Deckenbalken zum Binnenbereich des Hauses. Diese sind gefast und weisen an den Balkenflächen eine wellenförmige Profilierung auf (Abb. 2), die Entsprechungen in der 1. Hälfte des 18. Jahrhunderts findet. Die Profilierung verläuft über die ganze Balkenlänge. Durch die Un-

Abb. 2 Profilierter Balken, eingebaut in der 1. Hälfte des 18. Jahrhunderts

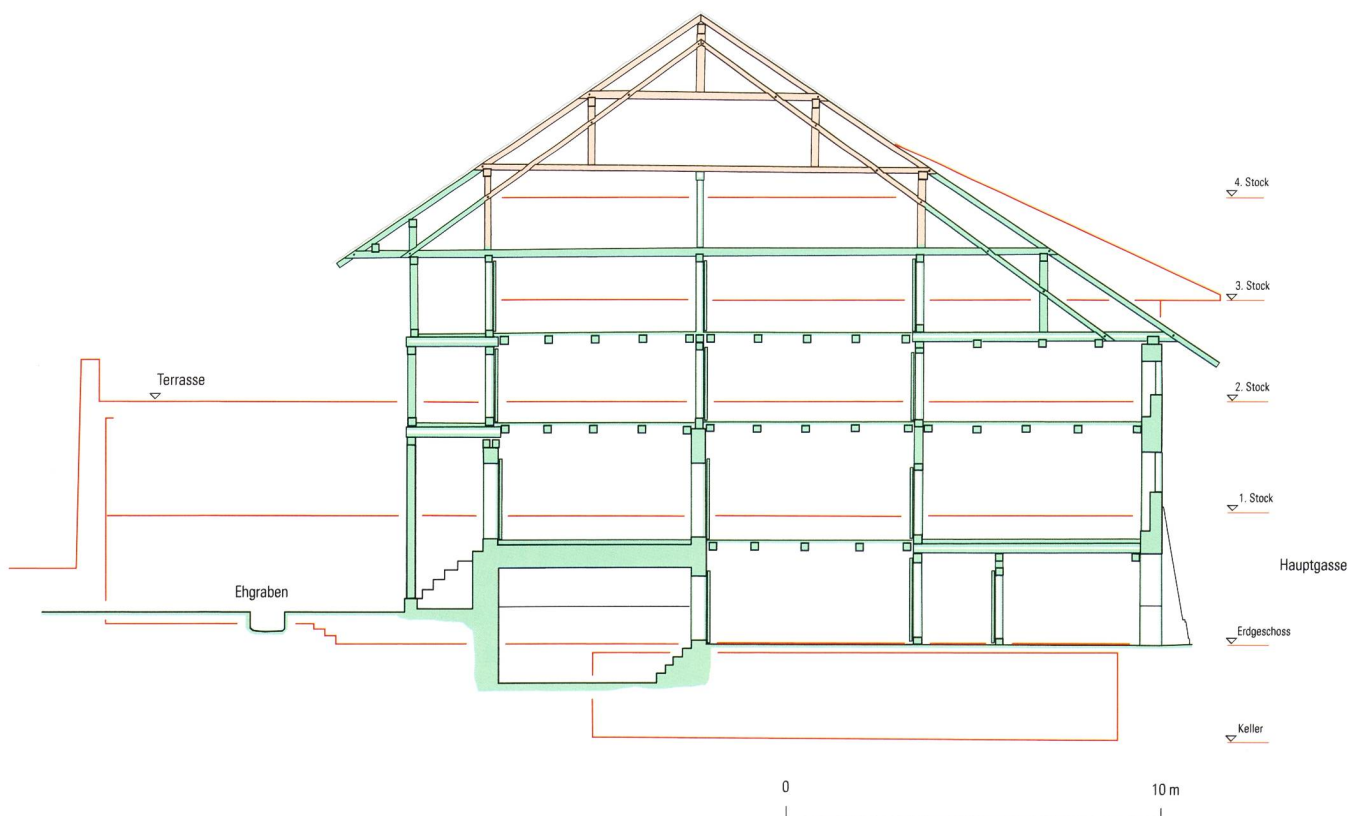
Abb. 3 Rekonstruierter Längsschnitt durch das spätgotische Gebäude (Orange: erhaltene oder aufgrund entsprechender Befunde sicher zu ergänzende Bauteile; Grün: abgeleitete, vermutete Elemente; Rot: Niveaus ab spätestens dem 18. Jahrhundert und moderne Anbauten)

Es sind keine Befunde zu nennen, welche die in unserer Rekonstruktion angenommene Existenz eines Kellers sowie von Steinmauern im hinteren Teil des Hauses (vgl. Abb. 3) stützen würden. Vom Keller bis in den 1. Stock wurden bei der Auskernung in den 1950er Jahren alle älteren Befunde zerstört oder dauerhaft überdeckt.

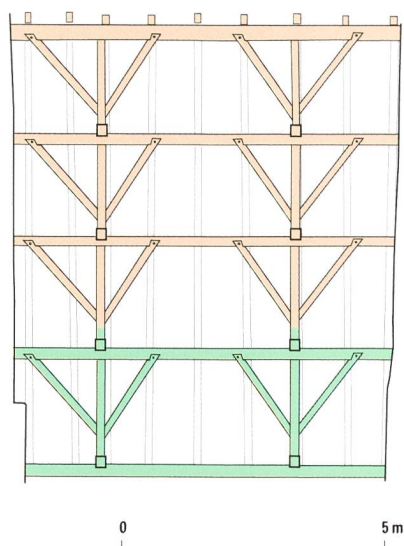
**Abb. 4** Querschnitt durch den Dachstuhl von 1507/1508 (Orange: erhaltene oder aufgrund entsprechender Befunde sicher zu ergänzende Bauteile; Grün: abgeleitete, vermutete Elemente)

Die Pfetten am Dachstuhl sind in den Brandmauern verankert (Abb. 4). Die Spannweite von durchschnittlich 7 m erfordert zusätzliche stabilisierende Elemente in Form von Pfosten, die die Pfetten im Abstand 1-2-1 stützen. Zusammen mit

den jeweils beidseitig angebrachten Kopfstreben (oben überblattet, unten eingezöpft) ergibt sich so eine solide Abstützung und Aussteifung in Querrichtung. Die Pfosten fassen auf einem Unterzug (vgl. Abb. 4), der auf den jeweils tieferliegenden Pfetten aufliegt und sowohl mit der Rafe, wie auch mit der Pfette überblattet ist. Als zusätzliches Element versteift ein Steigband, subparallel zu den Rafen, die Konstruktion in Längsausrichtung (Abb. 5). Es ist dieses Steigband, das diese Dachstuhlkonstruktion typisch macht. Ausgehend vom Firstpfettenständer wird das Steigband mit allen folgenden Elementen überblattet. Dadurch bilden sich jeweils fünf bis sieben Kräftedreiecke, die das Dachwerk gut aussteifen. Die Formen der Überblattungen sind überall gleich: einseitige Schwalbenschwänze, teils mit, teils ohne Versatz. Beim Steigband ist es sinngemäss dieselbe Ausführung, als wären es zusammenhängende Fuss- oder Kopfstreben. Das heisst, der Einschnitt zum Schwalbenschwanz befindet sich immer im spitzen Winkel des Dreiecks.

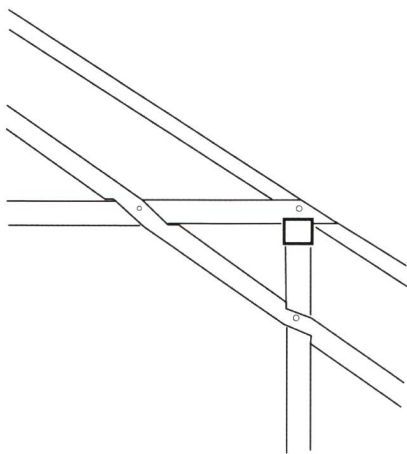
**Abb. 5** Detail zu den Überblattungen im Bereich des Steigbandes

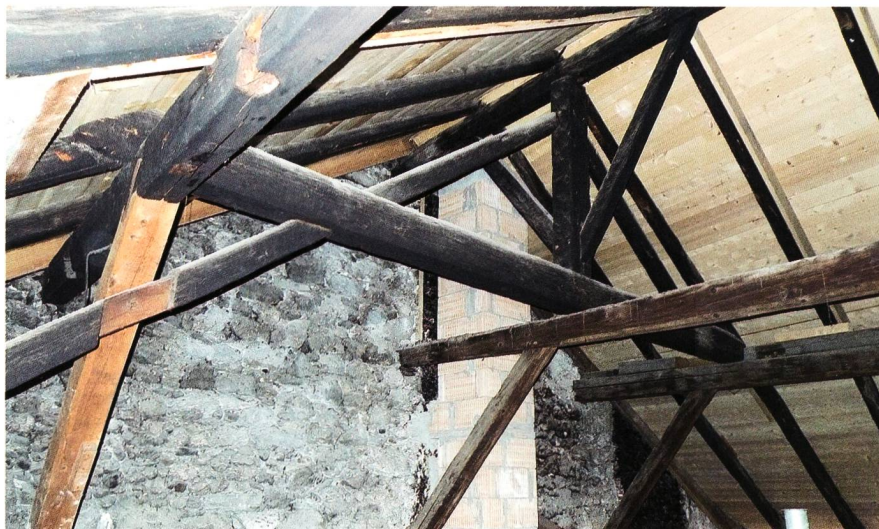
Während nachfolgenden Umbauten sind viele stützende beziehungsweise aussteifende Elemente entfernt worden, was zu statischen Problemen führte. Ein erneutes, teils direkt in die Wände erfolgtes Abstützen mit Hilfe von neuen Unterzügen und Schrägstreben wurde daher notwen-

**Abb. 6** Der Dachstuhl mit Blattsasse im Steigband und nachträgliche Abstützungen (alle modernen Bauteile sind aus hellerem Holz), Blick gegen die Brandmauer West

dig (Abb. 6). Die Ausführung dieser Streben weist ins 18. Jahrhundert<sup>9</sup>.

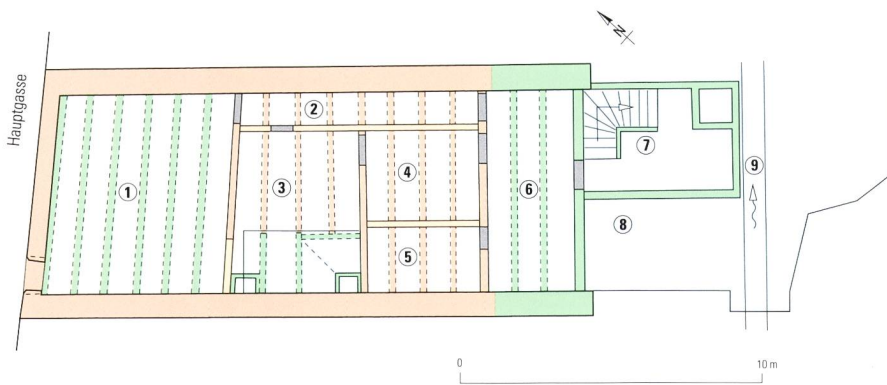
**Abb. 7** Deckenbalkenlage und Raumeinteilung des 1. Stocks (Orange: erhaltene Elemente; Gelb: gesicherte Raumteilungen; Grün: rekonstruierte Elemente; Grau: vermutete Türstandorte und Durchgänge; Hellblau unterlegt: moderne Störungen und Neubauten): 1) Nordzimmer; 2) Gang; 3-5) Innenräume; 6) Südzimmer; 7) Treppenhaus; 8) Hinterhof; 9) Ehgraben

Der in der 1. Hälfte des 18. Jahrhunderts durchgeführte Umbau hatte – als eine der wichtigsten Veränderungen gegenüber dem Vorgängerbau – grössere Stockwerkhöhen zur Folge (vgl. Abb. 3). Die Deckenbalkenlage im 1. Stock (Abb. 7), die noch zu rund 50 % aus Hölzern dieser Zeit besteht, gibt Auskunft darüber, wie die Raumaufteilung nach diesem Baueingriff ausgesehen haben könnte. Da sich die erhaltenen Balken allesamt im Binnenbereich des Hauses befinden, sind nur zu diesem Abschnitt gesicherte Aussagen möglich. Die Balken im gassenseitigen Raum wurden beim Umbau in den 40er Jahren des 19. Jahrhunderts zusammen mit der Fassade ersetzt und alle Befunde im gesamten hinteren Hausteil fielen dem Betonumbau in den 1950er Jahren zum Opfer<sup>10</sup>.

An den insgesamt neun erhaltenen Balken und deren Konstruktionsweise lassen sich im mittleren Hausbereich vier Räume ablesen (Abb. 7, 2-5). Zur Gasse hin war ein weiteres Zimmer (1) vermutlich nicht weiter untergliedert und im hinteren Hausbereich muss es noch mindestens einen weiteren Raum (6) gegeben haben. Zusammen mit einem vermuteten Latrinenanbau (7) (inklusive Treppe?), dem Hinterhof (8) und dem Ehgraben (9) ergeben sich somit neun verschiedene Bereiche. Der durch den Ehgraben begrenzte Hinterhof nahm dabei eine relativ kleine Fläche von knapp 20 m<sup>2</sup> ein.
