Zeitschrift: **Cahiers d'archéologie romande**

ÉTUDE ET CONSERVATION-RESTAURATION DE L'ÉGLISE (1991 - 2001)

Hans Gutscher

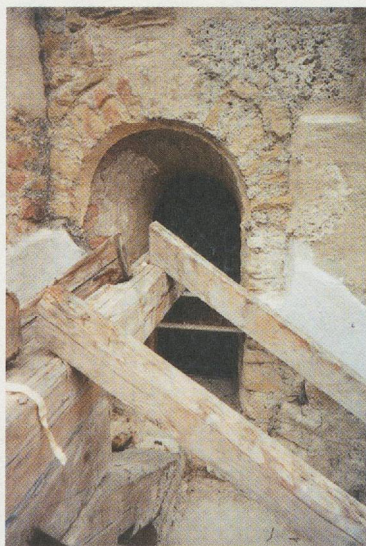
Une source supplémentaire de difficultés provenait de certaines interventions faites sur les fenêtres lors des travaux de restauration du début du XX^e siècle. La réouverture d'anciennes baies romanes situées en dessous du faîte des toitures adjacentes – elles avaient été remplacées par des ouvertures plus élevées lors d'interventions ultérieures – avait nécessité la création de caissons en ferblanterie placés entre la tablette de ces fenêtres et la toiture environnante. Ces ouvrages en ferblanterie furent cependant mal exécutés et dépourvus de tout écoulement, ce qui provoqua des infiltrations d'eaux de pluie. Ce problème se manifestait de manière particulièrement préoccupante entre le faîte du transept nord et l'ouverture romane de la façade contiguë du clocher (FIG. 156).

FIG. 156
—
Détail de la toiture pendant les travaux

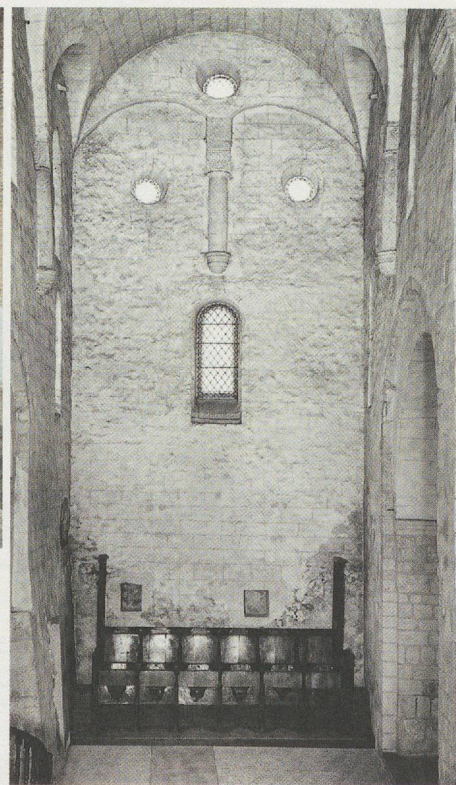
adjacents vers l'église, la galerie elle-même, qu'on avait omis de protéger contre l'humidité, se gorgea d'eau et constitua progressivement, par son vieillissement naturel, une menace plutôt qu'une protection. Les effets de ces remontées d'eau étaient évidemment nettement plus importants sur les façades et parois intérieures situées au nord de l'église, plus particulièrement pour le transept, là où les deux contreforts qui flanquent de part et d'autre sa façade sont directement contigus avec le terrain jusqu'à hauteur de la route qui passe à cet endroit. Ces contreforts qui font partie intégrante du bâtiment constituent ainsi de véritables réservoirs d'eau de pluie. Les détériorations dues à l'humidité se manifestaient sur les revêtements et leurs décors peints par des efflorescences, des pulvérulences, des migrations de sels et, par endroits, par des décollements des couches en surface (FIG. 157).

FIG. 157
—
La face nord du transept avant les travaux et les remontées d'humidité

Le long de la façade septentrionale, la galerie de ventilation qui avait été créée au début du XX^e siècle, a fait l'objet d'un assainissement complet. Ces travaux comprenaient des interventions de diverses natures. Les ouvertures grillagées d'amenée et de sortie d'air ont été agrandies et complétées afin d'améliorer la ventilation naturelle. Les surfaces périphériques de la galerie ont été couvertes d'une étanchéité bitumineuse, recouverte ensuite en surface par une chape au ciment puis, contre le mur de l'église, d'un dallage en pierre calcaire. Un réseau et une chemise de drainage ont été posés ensuite contre l'extérieur de cette galerie. Tous ces travaux d'assainissement des soubassements de l'église ont été exécutés, en toute logique, au tout début de l'opération. Ils conditionnaient, en effet, le montage des échafaudages sur le pourtour de l'église (FIG. 165).

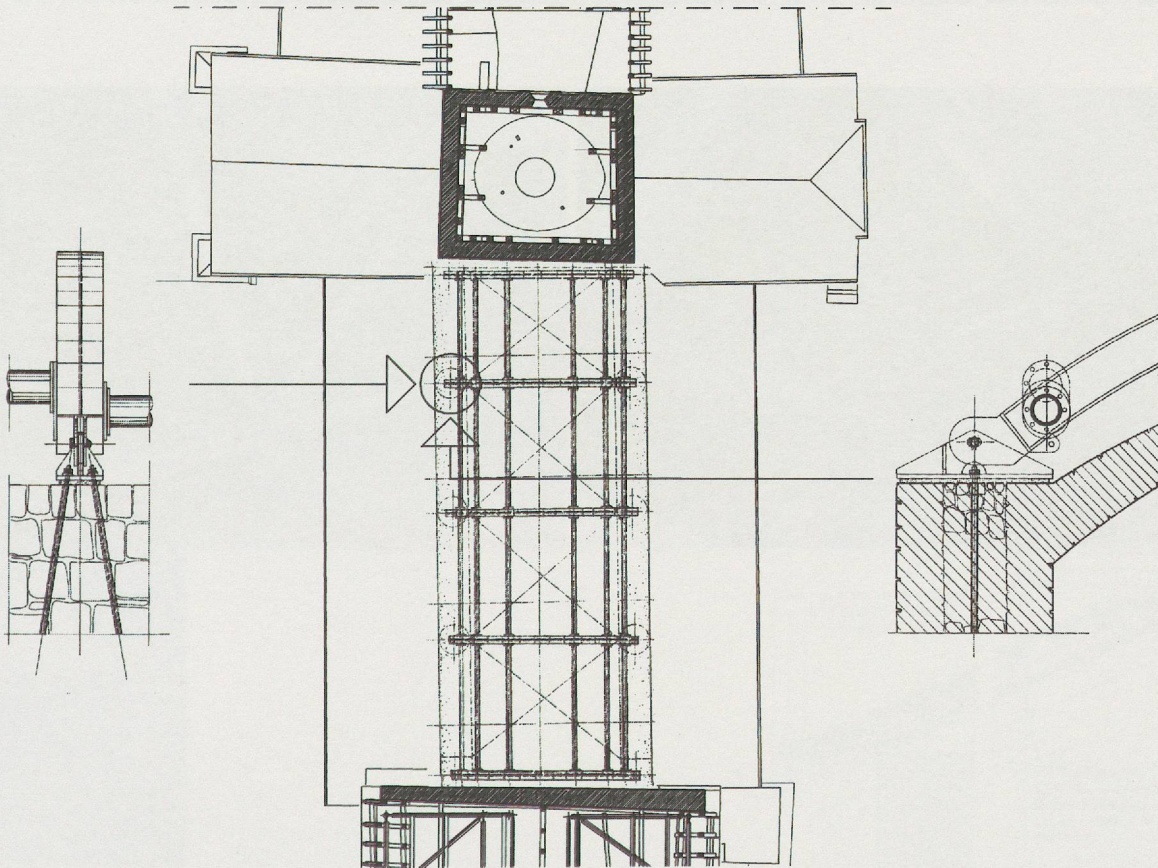
FIG. 159
—
Renforcement
de la charpente de la nef

- les dimensions plus modestes des différents composants;
- la possibilité de cintrage des profilés;
- la différence visuelle entre les charpentes existantes en bois et les structures rapportées en métal;
- la possibilité de situer ces dernières à un niveau inférieur par rapport aux charpentes anciennes, et d'assurer ainsi une bonne distinction entre l'«ancien» et le «nouveau» (FIG. 159).

Pour la nef centrale, cette nouvelle structure de support est composée, dans l'ordre, de poutres principales cintrées, distancées – en correspondance avec les travées de l'église –

d'environ 5 m, de quatre longerons en fers ronds qui les relient horizontalement et de potelets, également en fers ronds, qui y sont encastrés et qui reprennent les charges de la toiture et consolident chaque ferme de la charpente existante, au niveau des chevrons. La jonction entre les deux charpentes comprend un dispositif réglable dans les deux sens, horizontal et vertical, qui permettait, à la fin du montage, de procéder à l'affinage de la mise en place géométrique de l'ensemble de la charpente. Il permettra, à l'avenir, de procéder aux ajustages nécessaires, lors des contrôles périodiques qui doivent faire partie de l'entretien courant de l'ouvrage.

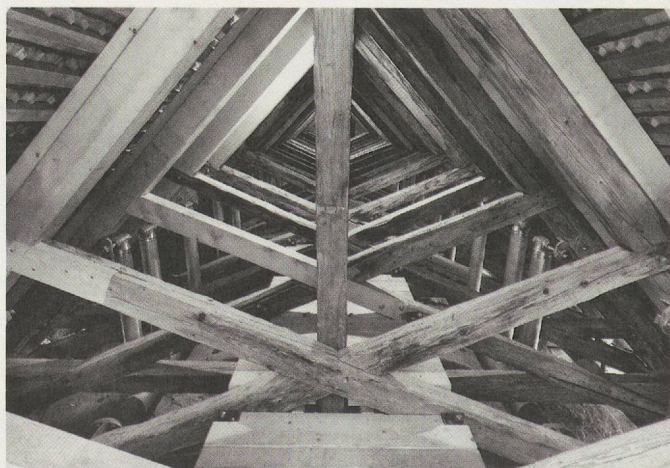
FIG. 160

Vue générale des combles de la nef centrale après les travaux

Les poutres principales de cette structure de support sont fixées, aux deux extrémités, sur des plaques de base, également réglables en hauteur, et reliées à des ancrages passifs forés à sec dans les anciennes maçonneries des murs gouttereaux jusqu'à une profondeur moyenne de 2 m. Par cette disposition constructive, l'ancienne charpente en bois, assainie elle-même, est aujourd'hui remise et maintenue en place par cette structure métallique auxiliaire conçue dans un matériau stable et solidement ancrée dans la maçonnerie (FIG. 160).

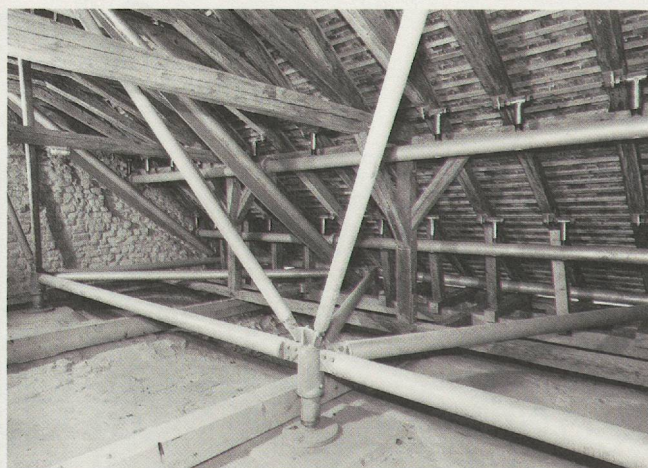
FIG. 161

Vue générale des combles de l'avant-nef après les travaux

Une intervention comparable a été faite dans l'avant-nef. La charpente insuffisamment dimensionnée et contreventée, a été consolidée par l'introduction, de part et d'autre de la travée centrale, de structures métalliques triangulées. Celles-ci assurent à l'ancien ouvrage le renforcement et le contreventement indispensables et transmettent les charges de la toiture en sept points, pour chacun de ces ouvrages, vers les éléments porteurs en maçonnerie, murs périphériques et piliers centraux. Comme pour la structure de support de la nef centrale, des potelets verticaux sont encastrés dans les traverses de cette nouvelle construction et assurent la liaison entre celle-ci et l'ancienne charpente, ainsi consolidée et rigidifiée (FIG. 161).

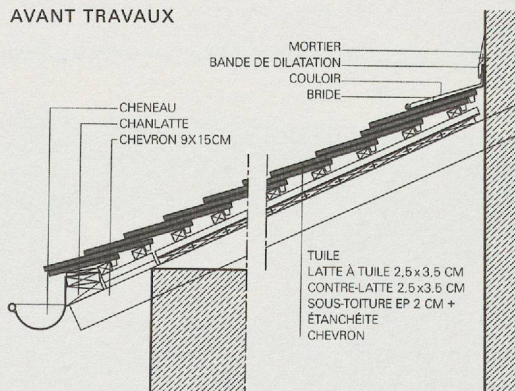
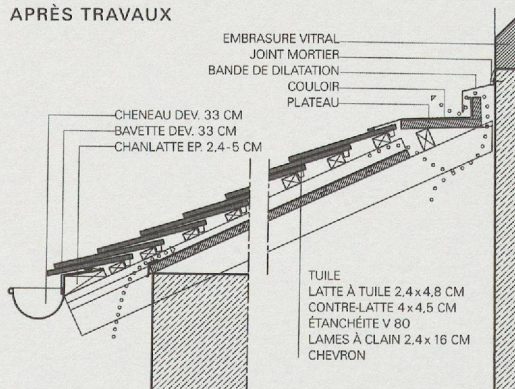
FIG. 164

Coupe sur les toitures des collatéraux de la nef

Un soin particulier a été voué à la réfection des ferblanteries qui ont, toutes, été remplacées par des ouvrages propres à pallier les défauts des anciennes ferblanteries, tels que décrits ci-dessus. Tous les chéneaux le long des corniches des toitures sont maintenant munis de bavettes qui empêchent l'infiltration d'eau, par siphonage, à l'intérieur du complexe de la toiture. Les couloirs et tablettes sont composés de tôles à recouvrement suffisant pour assurer la dilatation correcte entre les deux corps de bâtiment qu'elles relient. La ventilation des toitures des bas-côtés du chœur et de la nef, souvent bloquée au raccord contre le mur de la façade, est maintenant assurée et résolue correctement. Concernant les descentes d'eaux pluviales, toutes maintenues à leur emplacement

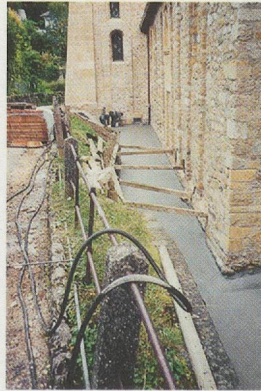
FIG. 165
—
Le soubassement nord de l'église en cours d'assainissement

Les travaux d'assainissement des murs de façade au pied du bâtiment étaient de nature différente selon les endroits, l'orientation et la configuration du terrain. Là où les murs pénètrent dans le sol à une faible profondeur le long des façades septentrionales et orientales, les maçonneries ont simplement été dégagées, soigneusement nettoyées, les joints des pierres, si nécessaire, refaits, avant la pose à leur pied, d'un réseau de drains et d'une chemise de drainage composée de boulets ronds lavés et protégés, contre les terres, d'un géotextile non tissé (FIG. 165). Du côté du chevet,

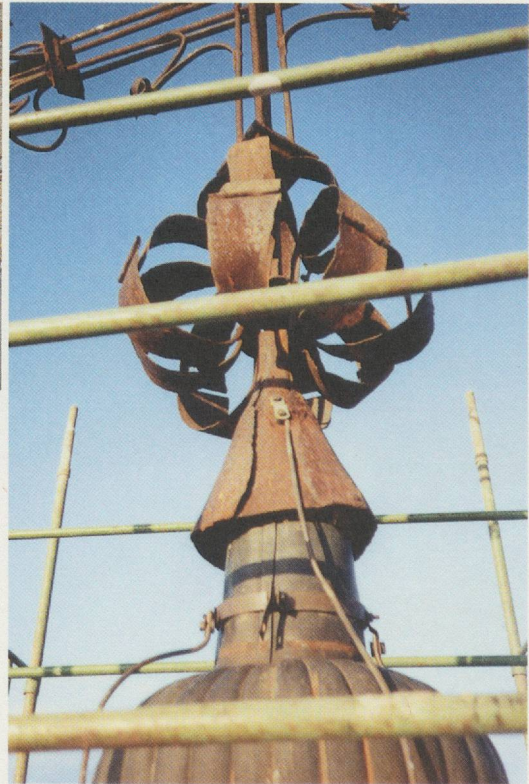
FIG. 166
—
L'épi de faitage et la base de la croix de la flèche avant travaux

La remise en état et le traitement des surfaces de la ferronnerie, croix en fer forgé sur manchon et boule qui coiffent la flèche, représentaient une intervention à part. Celle-ci consistait, après la dépose délicate de l'ouvrage et son observation, à remplacer les quelques éléments complètement rouillés, à ressouder toutes les parties qui le composent, puis à nettoyer l'ensemble à la brosse métallique, le munir d'une couche de peinture antirouille, avant l'application d'une peinture de finition de couleur anthracite. Les documents usuels, en l'occurrence ceux qui attestent les travaux de restauration du début du XX^e siècle, et qui ont été retrouvés à l'intérieur de la boule dans une boîte scellée en étain, y ont été remis, de même qu'une deuxième boîte contenant maintenant des documents comparables relatifs aux travaux de la fin du XX^e siècle (FIG. 166).

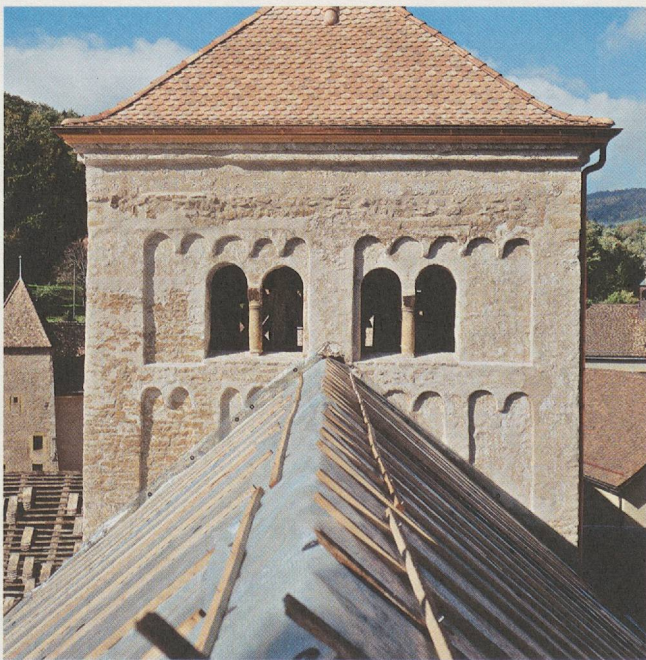
FIG. 168
—
La maçonnerie du clocher restaurée

Conformément au parti général adopté pour la restauration, les maçonneries des façades constituées, en grande majorité, de pierres calcaires, ont été, pour l'essentiel, laissées apparentes, la suppression des crépis ayant été une des décisions majeures prises lors de la restauration du début du XX^e siècle. Un rejointoiement général représente l'intervention principale faite sur ces ouvrages. Celui-ci, défini secteur par secteur, prenait une importance plus ou moins grande, selon qu'il s'agissait de couvrir entièrement certaines surfaces particulièrement exposées aux intempéries, d'accentuer et de renforcer la lecture des formes architecturales comme notamment les intrados des arcatures, ou, simplement de remplacer et d'assainir les jointoiements existants. Au minimum, ceux-ci ont partout été élargis dans le but d'assurer une meilleure protection des joints, sur un plan purement technique, et de calmer et d'homogénéiser l'aspect extérieur des maçonneries. Zone par zone, la composition des mortiers de rejointoiement a été définie en fonction des maçonneries environnantes et des anciens mortiers, de sorte à obtenir une intégration visuelle optimale entre pierres et mortiers.

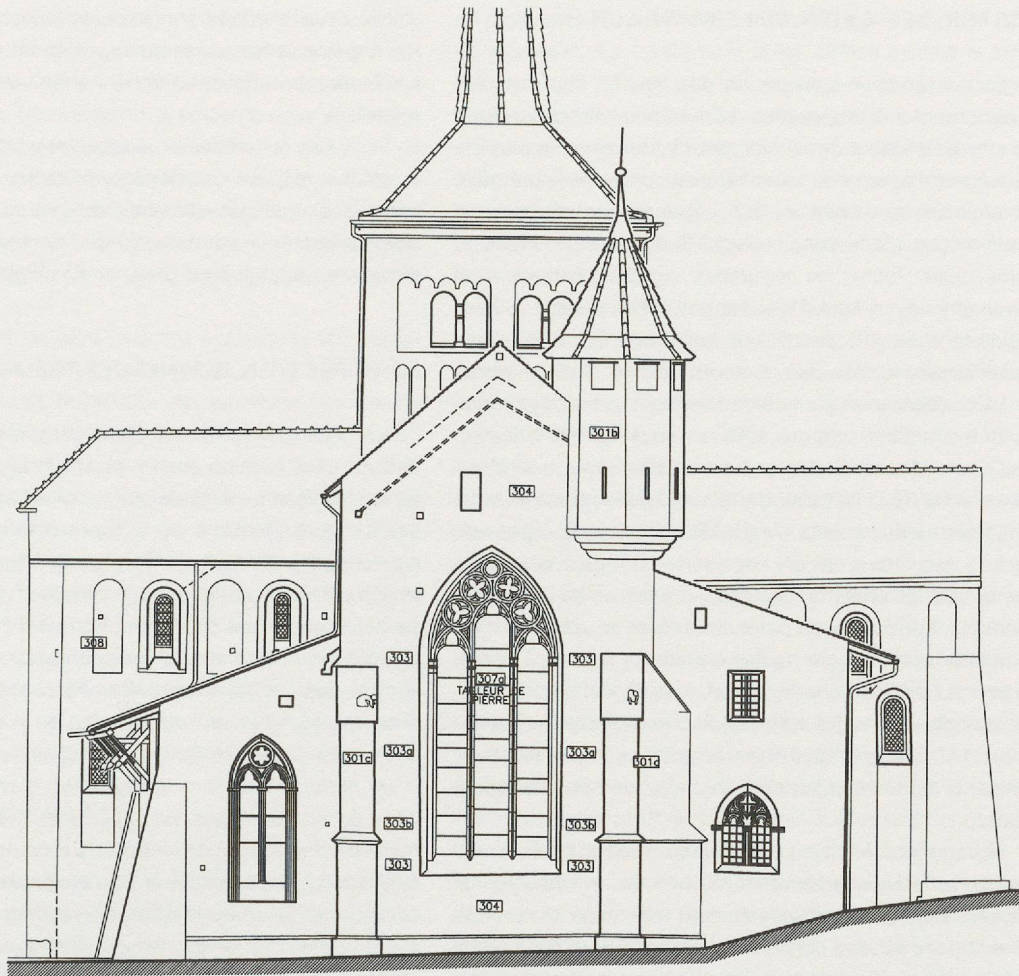
FIG. 169

Exemple de repérage
 des mortiers utilisés

À l'intérieur de l'église, si la presque totalité des enduits et des riches peintures décoratives et figuratives qui les recouvrent a été consolidée, fixée, puis retouchée par les conservateurs-restaurateurs d'art⁴⁹⁴, certaines surfaces de murs particulièrement exposées aux remontées d'eau par capillarité, ont dû être entièrement décrépies puis recrépies avec un mortier d'assainissement approprié. Les parties ainsi traitées se situent notamment sur les faces septentrionales du transept, de l'avant-chœur et de la chapelle située au nord du chœur, de même que sur la façade méridionale du chœur. Toutes les compositions des divers et multiples mortiers utilisés à l'extérieur et à l'intérieur de l'église, sont répertoriées et localisées sur des dessins de façades. Ce répertoire permettra, en tout temps, lors de futures interventions d'entretien voire de réfection des crépis, d'en connaître la recette de fabrication. Tous ces mortiers sont constitués de mélanges, composés, dans des proportions différentes, selon les cas, de graviers, de sable de Bretonnières, de chaux hydratée, de ciment blanc en faibles quantités, de même que de colorants naturels comme la terre de Sienne et la terre d'ombre calcinée (FIG. 169).
