**Artikel:** Konstruktive Lehren aus der Bombardierung von Schaffhausen  
**Autor:** Lüthi, Otto  
**DOI:** <https://doi.org/10.5169/seals-153191>

# CEMENTBULLETIN

JUNI 1944

## Konstruktive Lehren aus der Bombardierung von Schaffhausen

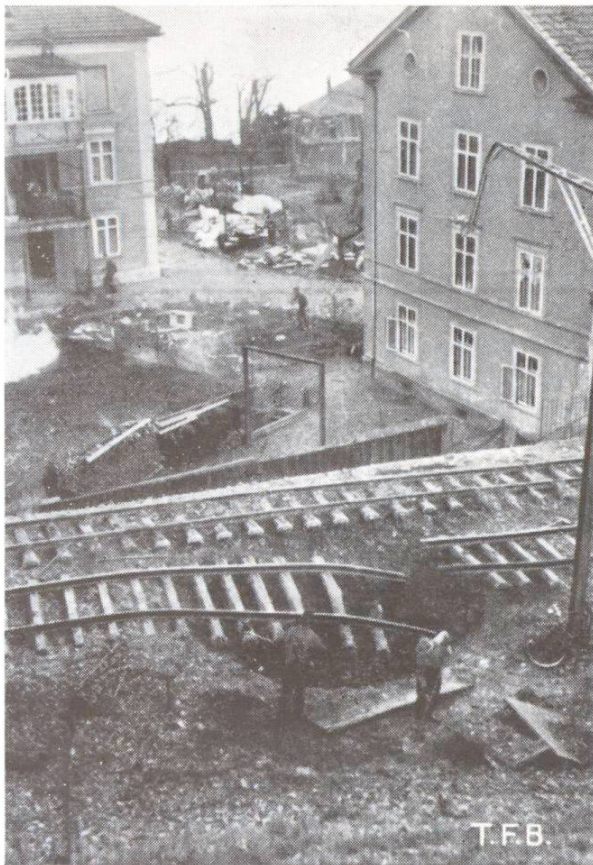
Die verwendeten Brandbomben weisen keine geringere Durchschlagskraft auf als die Sprengbomben, die Zündung erfolgt aber nur durch einen harten Aufschlag, dann folgt mit kleiner Verzögerung die Explosion im Dachraum. Eine Dachhaut aus Ziegeln wird auf alle Fälle durchschlagen, ebenso eine 15 cm starke Eisenbeton-Decke, während Einschläge in weichem Kulturboden meist zu Blindgängern führen. Dagegen sind die verwendeten Sprengbomben offenbar speziell für den Angriff auf Eisenbahnlinien konstruiert. Sie explodieren auch bei Aufschlag auf freiem Feld und in der Bettung der Eisenbahnlinien, offenbar mit etwas grösserer Verzögerung. Bild No. 1 zeigt einen einwandfreien Treffer und die mit dieser Bombe wohl angestrebte Wirkung.

Abb. 1 Volltreffer in Geleise

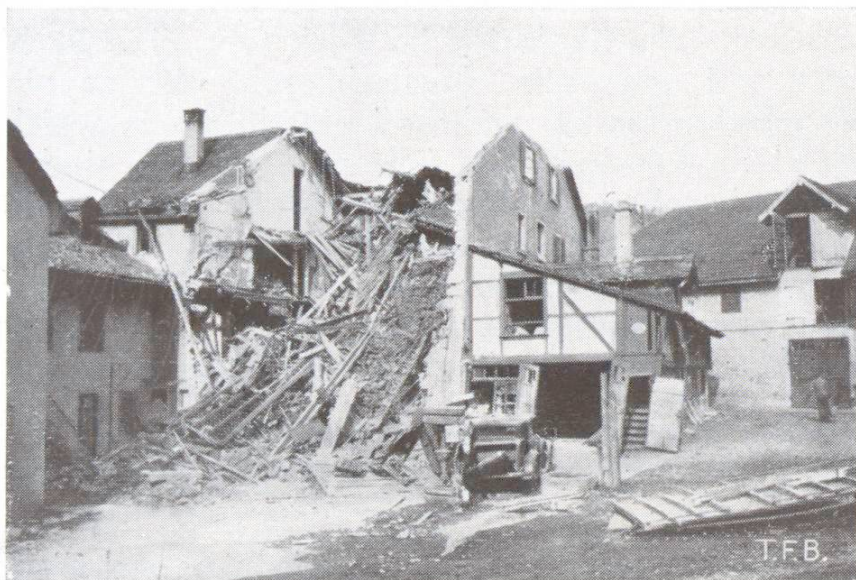
Bild No. 2. Wohnhaus aus Bruchstein- und Ziegelmauerwerk.

Die dicht vor dem Haus einschlagende Sprengbombe hat bei der ungenügenden Versteifung der Wände durch die Holzbalkenlagen durch die Sogwirkung das ganze Gebäude zum Einsturz gebracht.

Abb. 2  
Explosionswirkung  
auf Wohnhaus aus  
Bruchstein und Zie-  
gelmauerwerk

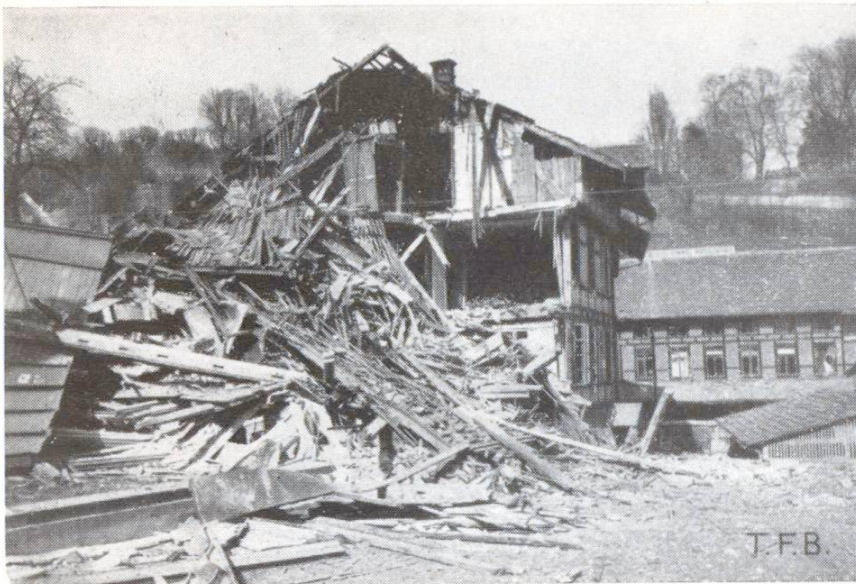
Bild No. 3. Die gleiche Wirkung auf eine ausgemauerte Riegelkonstruktion.

Abb. 3  
Explosionswirkung  
auf Riegelbauwerk

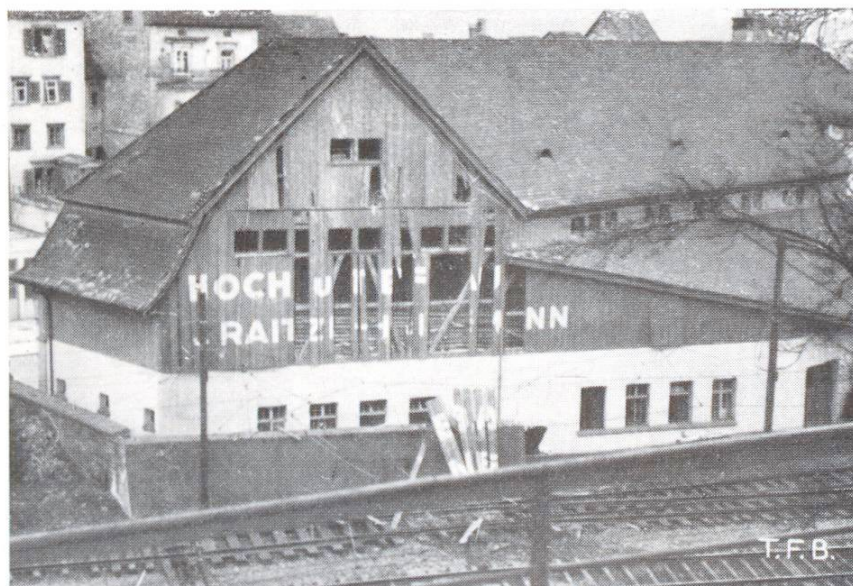
Bild No. 4. Das Gegenbeispiel. Die leichte Ausfachung wurde vom Sog weggerissen und hat das Gebäude vor schwereren Schäden bewahrt.

Abb. 4  
Wirkung des „Sogs“  
auf Leichtkonstruktion

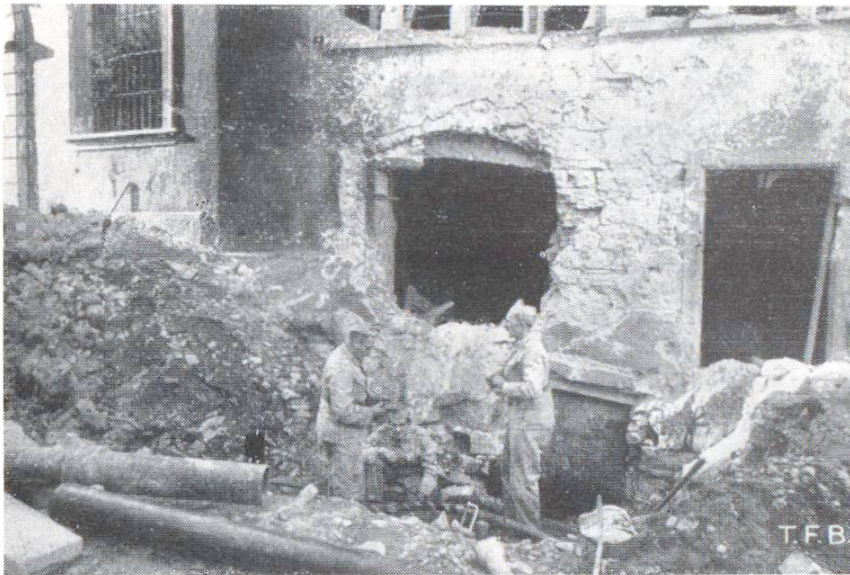
Bild No. 5. Die rund 80 cm starke Bruchsteinmauer hat dem Explosionsdruck und -Sog standgehalten. (Gegen Gebäude in dieser solideren Konstruktion braucht es schwere Bomben.) Dagegen zeigt das Bild deutlich die verheerende Splitterwirkung.

Abb. 5  
Splitterwirkung auf  
Massivbau

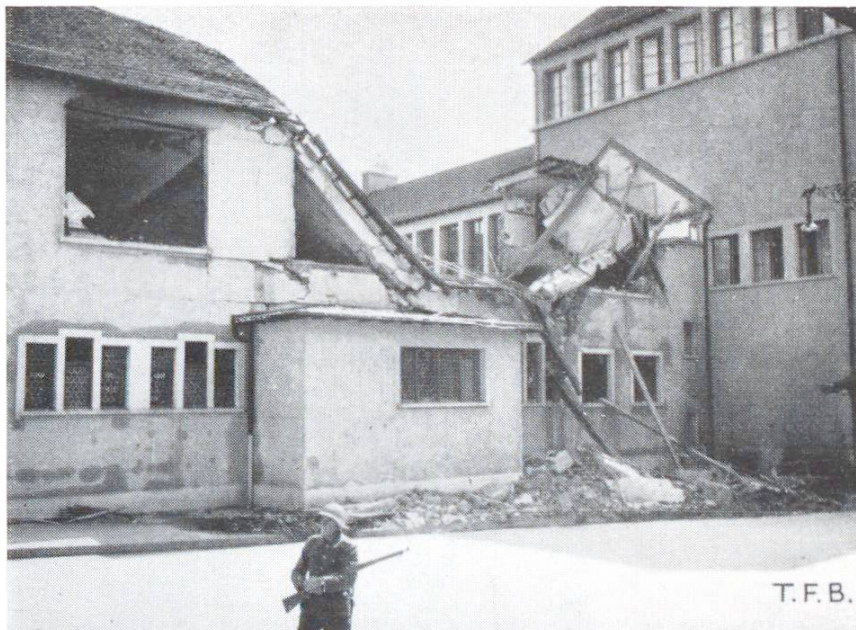
Bild No. 6. Ein Volltreffer. Die Bombe hat die Dachhaut und den Dachboden (Eisenbeton-Hohlsteindecke) durchschlagen. Durch den Explosionsdruck wurden die 40 cm starken Backsteinmauern herausgedrückt und die Decke stürzte ein. (Die Wirkung auf die Mauer ist am Fensterpfeiler links deutlich zu erkennen.)

Abb. 6  
Volltreffer in Eisen-  
beton-Hohlstein-  
decke. Einsturz der  
Decke durch Heraus-  
drücken einer Auf-  
lagemauer

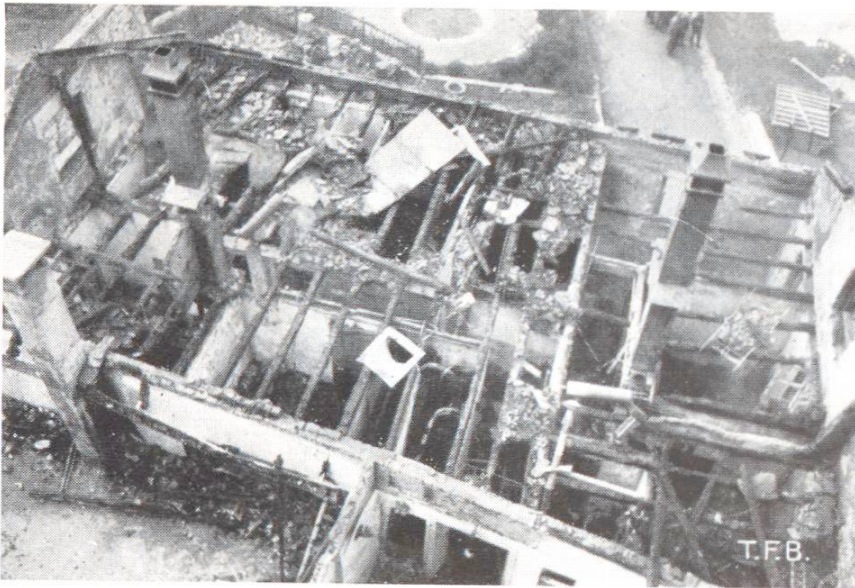
Bild No. 7. Wirkung des durch eine Brandbombe erzeugten Schadenfeuers auf ein Gebäude mit hölzernen Dach- und Bodenkonstruktionen. Das Haus ist völlig ausgebrannt.

Abb. 7  
Wohnhaus von  
oben bis unten aus-  
gebrannt

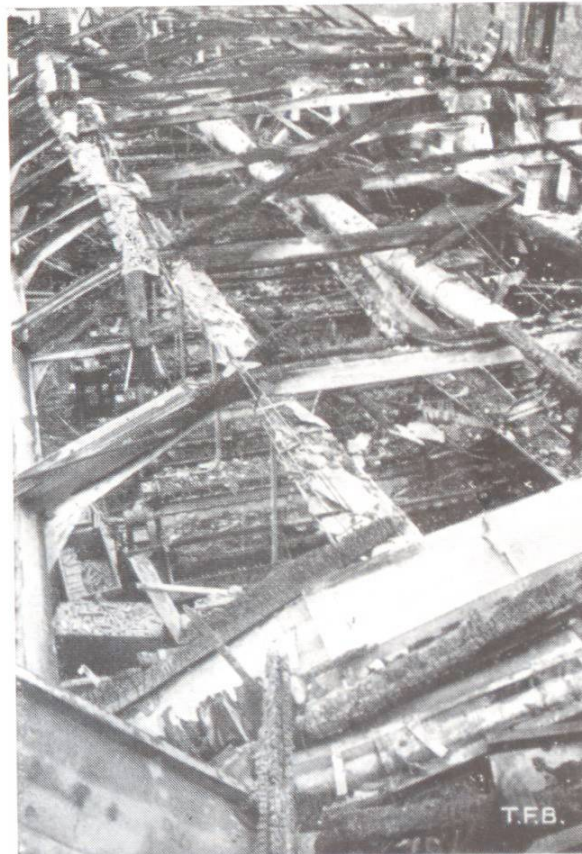
Bild No. 8. Der Dachstuhl ist ebenfalls ausgebrannt, aber der betonierte Dachboden hat dem Feuer Einhalt geboten.

Abb. 8  
Das Schadenfeuer erfasste nur den Dach-  
stock. Die darunterliegende Betondecke  
verhinderte ein Weitergreifen des Bran-  
des

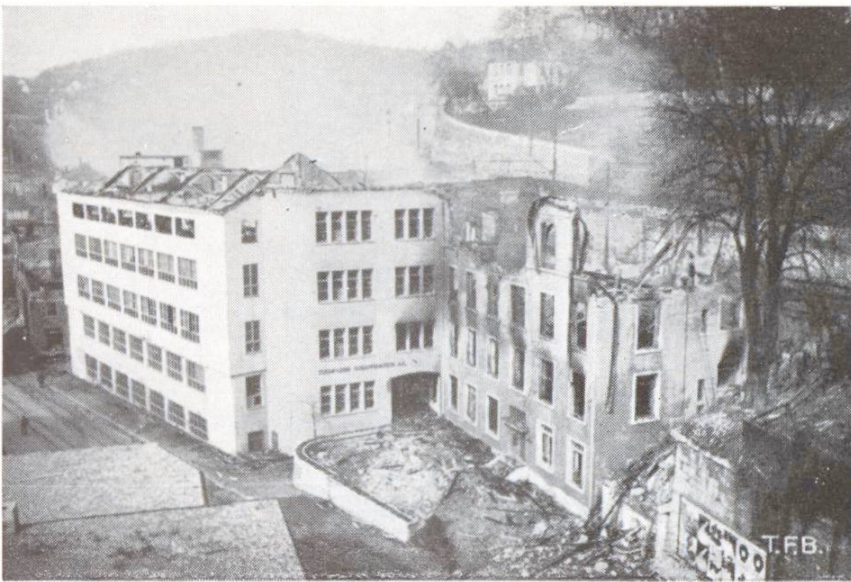
Abb. 9

Bild No. 9. Die Gebäude rechts (Holzkonstruktionen auf eisernen Trägern und Säulen) sind ebenfalls vollständig ausgebrannt. Die zusammengebrochenen Stahlkonstruktionen bilden zusammen mit

den ausgebrannten Maschinen ein wüstes Wirrwarr, das nur mit Schneidbrennern stückweise abgetreten werden konnte (Bild No. 13). Auf dem Eisenbetonbau links ist der hölzerne Dachstuhl ebenfalls ausgebrannt, die darunter liegende Eisenbetondecke (7 cm stark) aber ist vollständig unversehrt.

Gebäude rechts völlig ausgebrannt. Auf dem Eisenbetonbau links ist nur der hölzerne Dachstuhl ausgebrannt

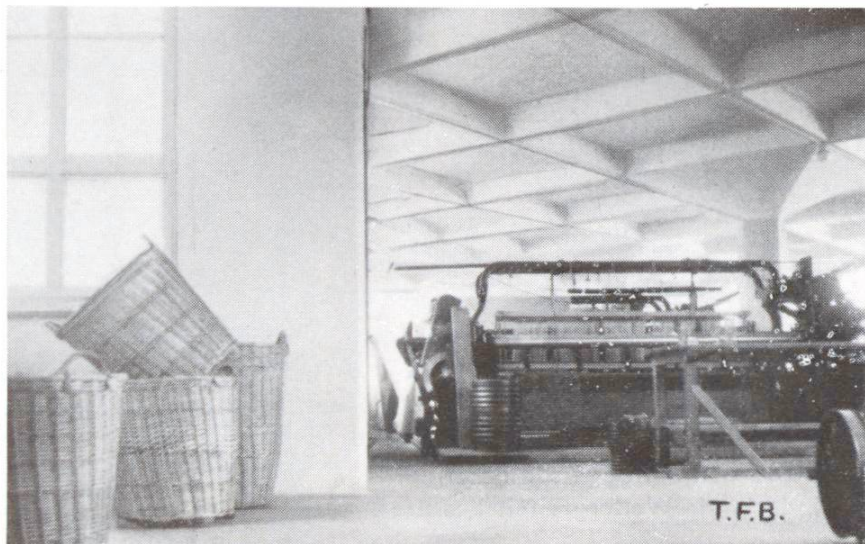
Abb. 10

Eisenbetondecke unmittelbar unter dem Brandherd nach dem Brand

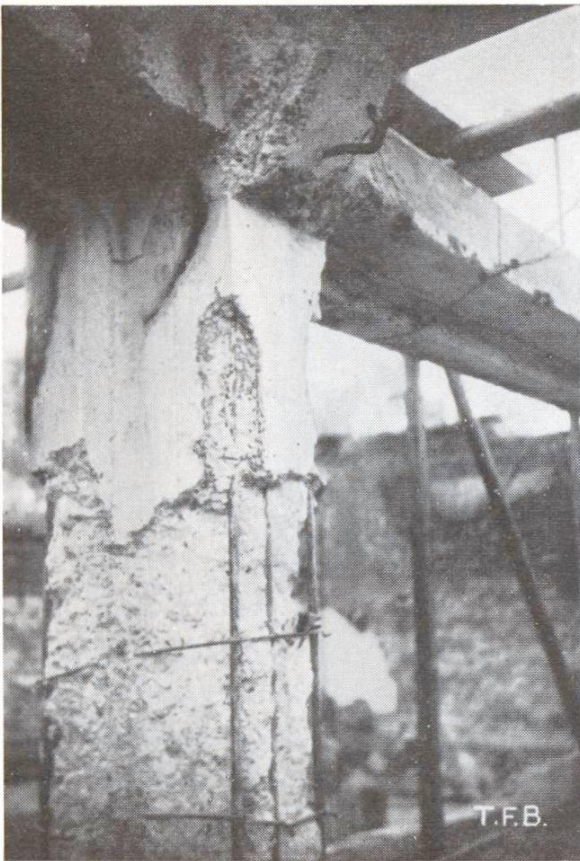
Abb. 11

Die Eisenbetonteile im Schadenfeuer (Fenster- und Innen-Pfeiler, Stürze und Rahmen der Dachkonstruktion) waren auf eine Tiefe von ca. 3 cm zerstört. Durch Abspitzen und Neuauftragen mit Gunit konnten sie in relativ kurzer Zeit wieder in Stand gestellt und der Dachstuhl in gleicher Form nach 6 Wochen wieder aufgerichtet werden. Die Temperatur konnte anhand von geschmolzenen Fenstern und Glasseide-Isolierungen zu 800 bis 1000<sup>0</sup> Celsius ermittelt werden, und muss während mindestens einer Stunde dort angehalten haben, da neben der Dachkonstruktion auch beträchtliche Garnlager mitverbrannten. Es blieb die Frage zu untersuchen, ob die Festigkeit des als Armierung verwendeten Istegstahles unter der Temperatureinwirkung zurückgegangen sei. Untersuchungen an einem Stab aus einem abgebrochenen Bauteil ergaben aber weiterhin eine Streckgrenze von rund 40 kg/mm<sup>2</sup>.

Dachbinderstütze aus Eisenbeton nach dem Brand. Zerstörte Partien bis auf den gesunden Kern weggespitzt

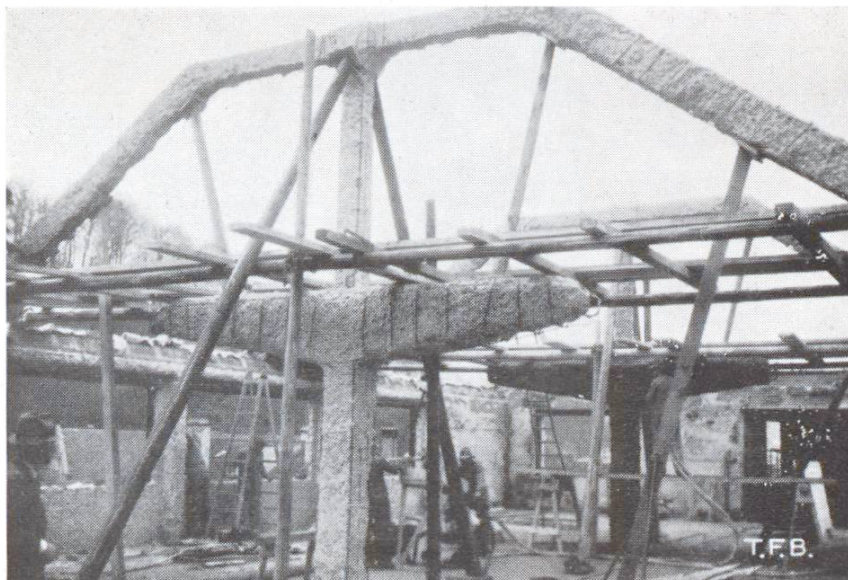
Abb. 12

Eisenbeton-Dachbinder nach dem Brand. Vorn zum Gunitieren hergerichtet, hinten zum Teil schon gunitiert

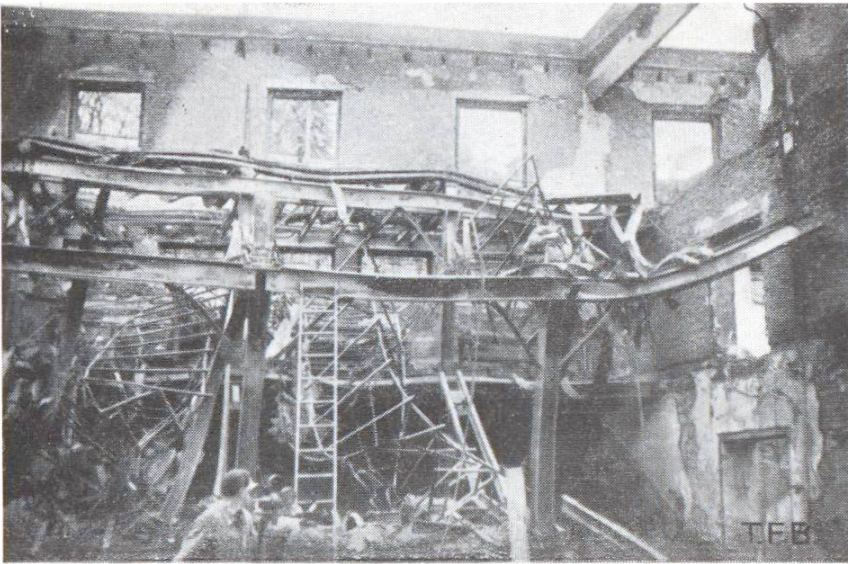
Abb. 13  
Stahlkonstruktion  
nach der Kata-  
strophe
