Zeitschrift: Cementbulletin
Band: 56-57 (1988-1989)
Heft: 3

Sichtbetonfassade aus den dreissiger Jahren renoviert

Technische Aspekte bei der Fassadenrenovation des Verwaltungsgebäudes der Städtischen Werke Baden. Ein Arbeitsbericht.

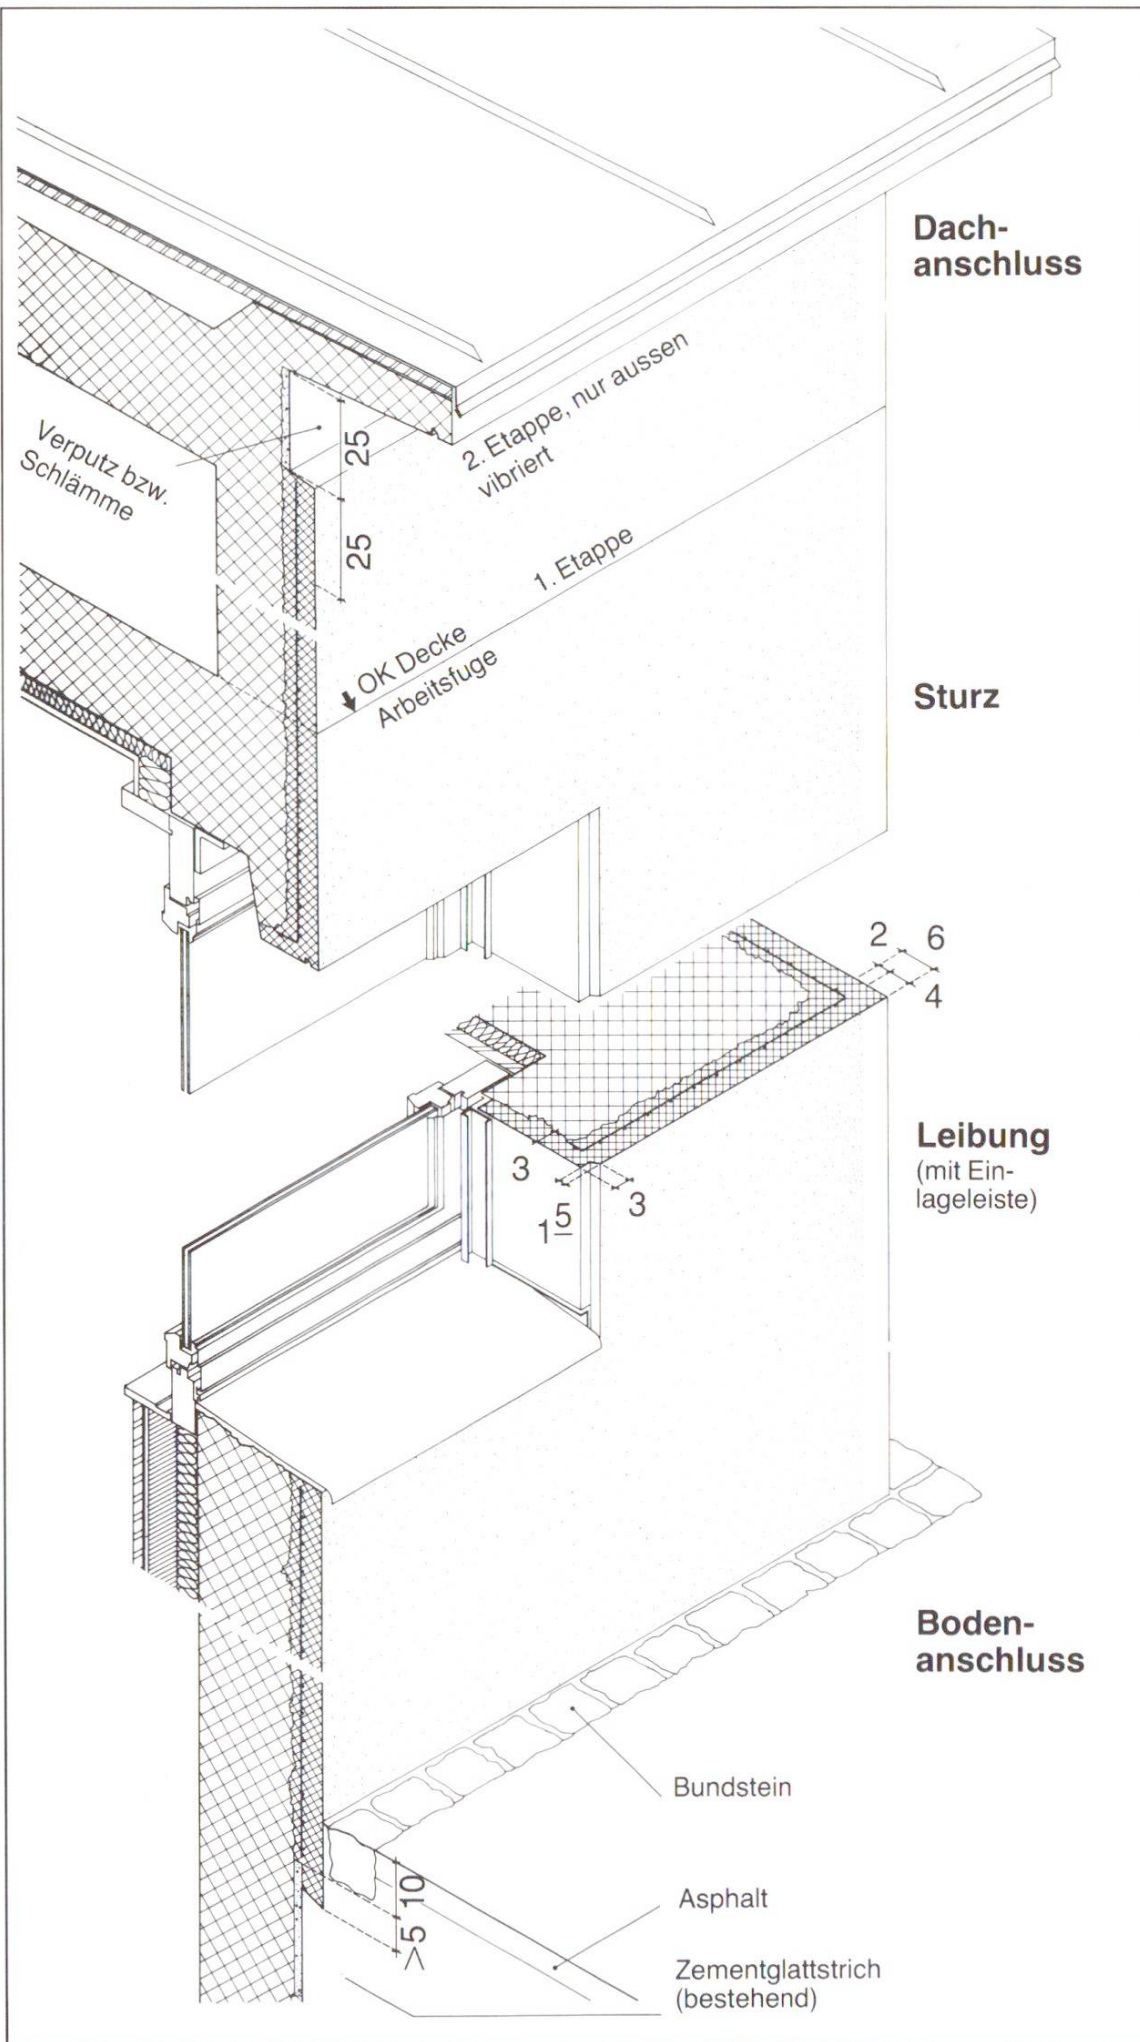
Abb. 2 Sanierung durch Vorbetonieren. Fassadendetails.

Um die Proportionen des Gebäudes durch das Vorbetonieren möglichst wenig zu verändern, wurde die Schichtstärke bei den *Stürzen und Leibungen* auf 30 mm reduziert. Eingelegte Leisten zeigen zudem die alte Pfeilerbreite.

Die neue Betonschicht wird beim *Anschluss an den Boden* ca. 15 cm ins Terrain hinuntergeführt und endet mit einer Tropfnase. Er muss den bestehenden Zementglattstrich auf der Kellerwand überdecken. Ein Bundstreifen aus Granit bildet den Übergang zum Bitumenbelag des Trottoirs.

Beim *Anschluss ans Vordach* war es nicht möglich, den Beton einzubringen. Deshalb wurde dort ein 25 cm hoher Streifen nur mit einem Schlämmputz in der notwendigen Stärke versehen. Damit wird die vorbetonierte Schicht als heutiger Eingriff erkennbar.

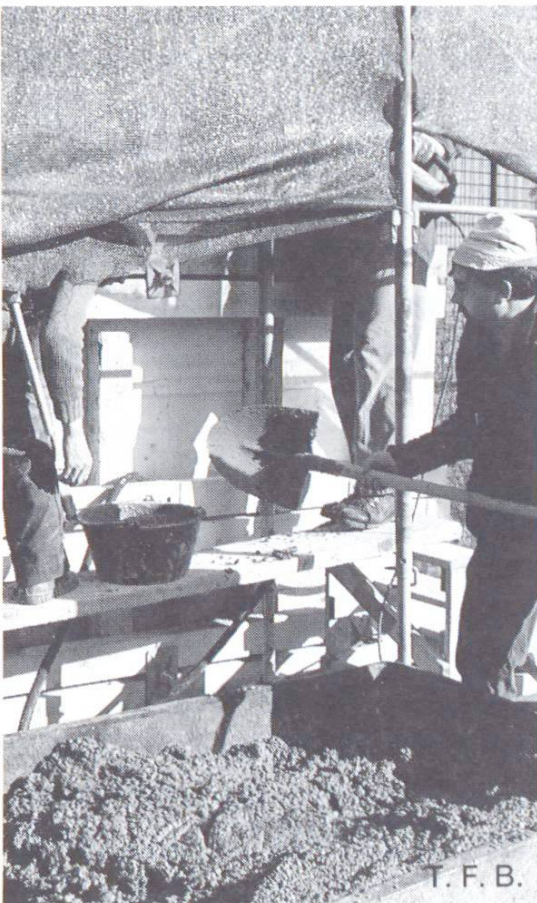
Abb. 8 Transportbeton aus der Mulde in den Kubel zur Schalung.

10 teile mit Isoliermatten geschützt, zeitweise wurde der Luftraum zwischen Fassade und Gerüstvorhang beheizt. Der Beton wurde mit Pflasterkübeln in die Schalung eingebracht und mit 30-mm-Nadeln vibriert (Abb. 8–9). Mit Aussenvibratoren war es nicht möglich, den Beton gleichmässig zu verdichten. Je nach Situation wurde der Beton mit Rolle und Seil, mit einem Dachdeckeraufzug oder mit dem stationären Bauaufzug auf die Gerüstgänge gebracht. Versuche mit kleinkalibrigen Betonpumpen vermochten nicht zu befriedigen. Pro Dreiergruppe konnten im Tag maximal $1,5\text{ m}^3$ Beton eingebracht werden; das ergab im Schnitt eine Tagesleistung von 10 bis 15 m^2 vorbetonierter Fläche.

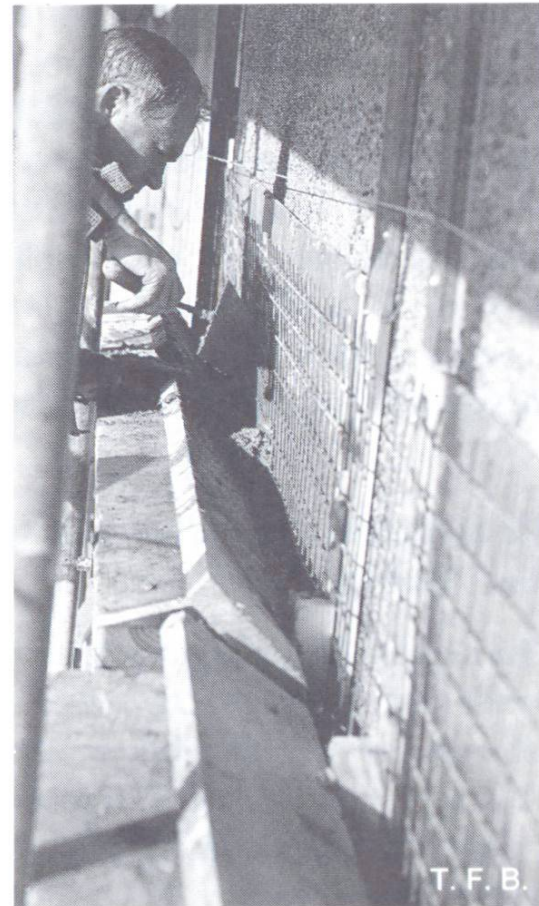
Abb. 9 Einbringen und Verdichten mit Tauchvibrator.
