Zeitschrift: **Technische Mitteilungen / Schweizerische Telegraphen- und Telephonverwaltung = Bulletin technique / Administration des télégraphes et des téléphones suisses = Bollettino tecnico / Amministrazione dei telegrafi e dei telefoni svizzeri**

Band (Jahr): **8 (1930)**

Kabelfehler und ihre Ursachen.

Von Rud. Gertsch, Bern.

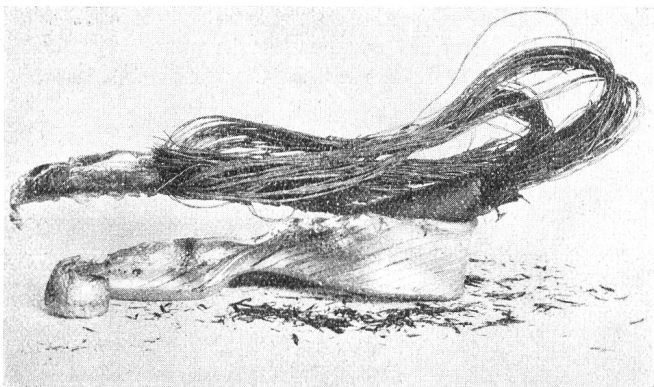
Bild 6.

Während der Kälteperiode des letzten Winters war die Abwasserleitung eines Hotels in Reichenau eingefroren. Diese Leitung mündet in einen Sammelschacht, welcher in die vorbeiführende Staatsstrasse eingebaut ist. Um die Leitung aufzutauen, wurde in diesem Schacht während eines ganzen Tages ein starkes Holzfeuer unterhalten. Am folgenden Tage trat auf einem Kabel, das in der Nähe des ausgeheizten Schachtes vorbeiführt, eine Störung auf. Die Messergebnisse zeigten den Fehlerort in der Nähe dieses Schachtes an. Aufgrabungen ergaben, dass das Kabel, welches 80 cm vom erwähnten Schacht unter einer Deckplatte der Abwasserleitung hindurchführt, durch Feuer vollständig zerstört worden war. Der Bleimantel war abgeschmolzen, das Isolierpapier verbrannt oder verkohlt und die Kupferadern waren ganz geschwärzt. Die Ursache war naheliegend. Vom Abwasserleitungsschacht gegen die Kreuzungsstelle hin muss ein starker Luftzug das Feuer in die Abwasserleitung hineingezogen haben. Der aus Kabelschutzblei bestehende Kabelkanal und die Armaturdrähte wurden in der Folge so stark erhitzt, dass das Kabel zugrunde ging. Bild 6 zeigt ein Stück des beschädigten Kabels. Im zusammengeschmolzenen Bleimantel sind deutlich die durch die eingedrückten Armaturdrähte verursachten Rinnen sichtbar.

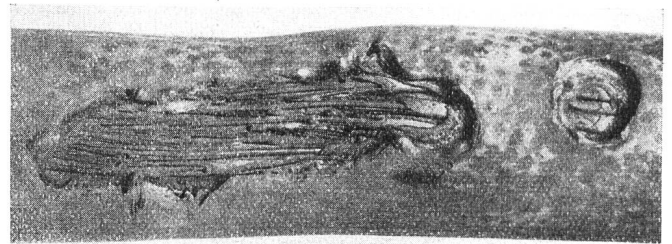
Bild 7.

In Bild 7 wird ein Bleimantel von 2,5 mm Dicke mit einem Loch von 8 cm^2 gezeigt. Dieser Schaden war ebenfalls die Folge eines Erd- oder Kurzschlusses in einem Starkstromnetz. Die Störungen traten indessen erst einige Zeit nach der Beschädigung auf, so dass eine Rekonstruktion des Vorganges anhand der Störungskontrolle der Starkstromunternehmungen nicht mehr möglich war. Das Telephonkabel lag unter den Schienen einer Strassenbahn in einem Zoreskanal neben zwei in einem besondern Kanal geführten Starkstromkabeln. Unweit davon befinden sich elektrische Anlagen der Schweiz. Bundesbahnen. In einer dieser Anlagen (Bundes- oder Strassenbahn) oder in den Starkstromkabeln muss ein Erd- oder Kurzschluss entstanden sein und den Stromübergang auf das Telephonkabel bewirkt haben.
