Zehn Jahre Kabelfehlerstatistik = Dix ans de statistique sur les défauts de câbles

Zehn Jahre Kabelfehlerstatistik.

Von R. Gertsch, Bern.

Statistique des défauts de câbles de 1927 à 1936.

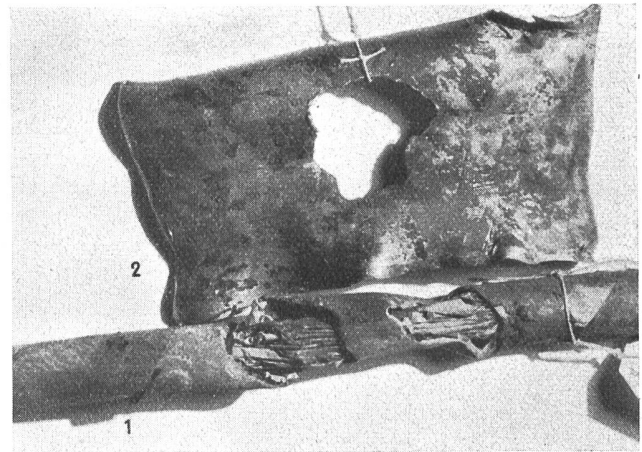
Fig. 1 und 2.

Au croisement de la Brunnhaldenstrasse au-dessus de la voie des C. F. F. à Lucerne, le courant passa de la ligne de contact sur le pont en béton armé et de là sur le câble téléphonique (figure 1). Lorsqu'on posa ce câble en 1922, on admit probablement que la couche de béton entourant le câble et le canal zorès offrait une sécurité suffisante. D'autre part, les parties en fer du pont n'étaient pas pourvues de la conduite de terre prescrite.

Un cas semblable se produisit dans le réseau de Brunnen devant la gare d'Axenfels. Le canal zorès d'un câble téléphonique était relié métalliquement au pont en fer de la ligne Brunnen—Morschach. Le passage du courant, provoqué selon toute probabilité par un court-circuit (arc), s'est produit à un angle du canal, où la gaine de plomb fut fondue sur une surface de 10 cm² (figure 2); de plus, le courant brûla une partie de l'isolation de papier et fondit 4 conducteurs. En posant ce câble en 1908, il est certain qu'on n'a pas suffisamment tenu compte des nécessités qu'exige la sécurité dans de pareils cas. Le câble réparé fut placé dans un tuyau d'éternite et le canal zorès relié à la terre aux deux côtés du pont après avoir été soudé dans tous ses joints.

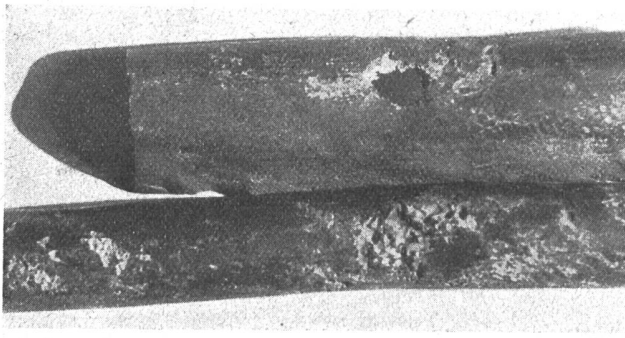
Fig. 3.

senen Krater im Blei werden durch geringe zerstörende Einflüsse mit der Zeit zum Teil noch tiefer ausgehöhlt, bis schliesslich Löcher entstehen, durch welche Feuchtigkeit ins Innere der Kabel dringt und Isolationsstörungen verursacht. Andererseits besteht jedoch die Gewähr, dass dank der Tätigkeit der Kontrollstelle der Korrosionskommission und der Verbesserung bedrohlicher Zustände durch die Bahngane die Korrosionsgefahr für das Telephonkabelnetz nicht zunehmen wird. Endlich bleibt noch darauf hinzuweisen, dass auch die Telephonverwaltung ihre Anlagen bereits seit vielen Jahren durch geeignete Massnahmen, wie Umgehung von Gefahrzonen bei Kabellegungen, Isolierung von Zoreskanälen und Kabeln gegen Stromübertritt, elektrische Durchverbindung von Zoreskanälen und Kabelarmaturen usw. gegen elektrolytische Korrosion zu schützen sucht.

Abbildung 3 zeigt Ausschnitte von elektrolytisch korrodierten Bleimänteln, während Abbildung 4 einen Bleimantel veranschaulicht, der durch Jauche (Ammoniak) zerstört wurde.

La figure 3 représente des gaines de plomb détériorées par la corrosion électrolytique, la figure 4 une gaine attaquée par les effets chimiques du purin (ammoniaque).

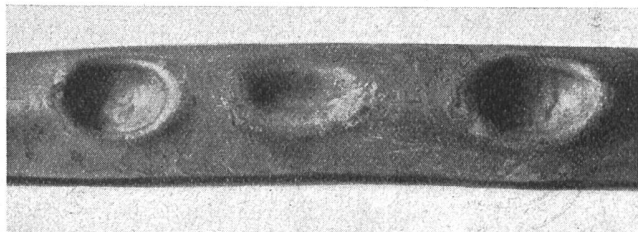
Fig. 6.

En 1935, la gaine de plomb du câble du Gotthard à 162 paires de conducteurs a fortement été déformée sur le pont-route près d'Erstfeld. Aux fins de protéger le câble contre les courants à haute tension, on avait soudé les joints des moitiés inférieures du canal zorès, ce qui empêcha l'écoulement de l'eau. Comme le câble remplissait presque entièrement le canal en fers zorès n° 4, il a cédé à la pression de la glace. Ces phénomènes de pression par la congélation de l'eau se sont manifestés sur un certain parcours à des distances de 15 cm les uns des autres. La pression était si forte qu'il se produisit dans la gaine des creux de forme ovale atteignant une longueur de 7 cm, une largeur de 4 cm et une profondeur de 2 cm. Ces déformations ont fissuré le plomb et provoqué, de ce fait, des dérangements. La figure 6 montre une partie de la gaine de plomb déformée.

Strecke in Abständen von 15 cm durch Eiswülste so stark zusammengedrückt, dass im Bleimantel ovale Vertiefungen von 7 cm Länge, 4 cm Breite und 2 cm Tiefe entstanden. Diese Deformierungen führten zu Rissen im Blei und hernach zu Betriebsstörungen. Abbildung 6 [zeigt einen Ausschnitt des verunstalteten Bleimantels. Zur Vermeidung ähnlicher Schäden wurde der Zoreskanal Profil Nr. 4 durch einen solchen des Profils Nr. 8 ersetzt und letzterer derart montiert, dass das Wasser beidseitig abfließen kann.

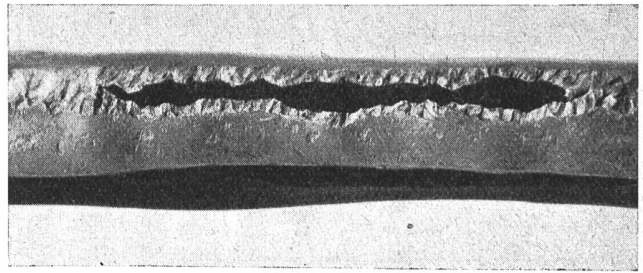
Fig. 7.

doivent naturellement pas être utilisés pour combattre les rongeurs. Mais même si l'on se risquait à employer un produit de ce genre, il ne serait jamais durable au point de protéger les câbles pendant des dizaines d'années. On ne connaît pas encore la raison qui conduit les souris à s'attaquer aux câbles; on en est réduit à supposer que les motifs sont la faim, la curiosité ou la recherche d'une sortie du canal. Le jute et le papier bitumé rongés ne sont pas absorbés par ces bêtes, aussi peu que le plomb. On en retrouve généralement les débris sur les lieux mêmes.

Ein weiteres Mittel zur Bekämpfung der Mäuseschäden ist die Armierung der Kabel. Solche Kabel werden aus wirtschaftlichen Erwägungen für Ortsnetze bereits seit einiger Zeit überall dort verwendet, wo auf den Schutz durch Zoreskanäle verzichtet werden kann. Die Armatur erfüllt hier somit zwei Forderungen zugleich. Fern- und Bezirkskabel werden im allgemeinen nur dann armiert, wenn es aus besonders bautechnischen Gründen nötig erscheint. In diesen Fällen wird als weiterer mechanischer Schutz noch eine Zoreskanalhälfte über das armierte Kabel gelegt. Inwieweit die Kabelarmaturen gerade im Hinblick auf die Bekämpfung der Mäuseschäden den Zoreskanälen den Platz streitig machen könnten, ist zur Zeit nicht vorauszusehen. Jedenfalls werden die Zoreskanäle den ihnen als Baumaterial zukommenden Rang auch weiterhin überall dort behaupten, wo bauliche Verhältnisse und das Vorhandensein zahlreicher fremder Leitungen (Gas-, Wasser- und elektrische Anlagen) einen guten mechanischen Schutz wünschbar erscheinen lassen. Bei allen diesen Anlagen ist die absolut einwandfreie Montierung der Zoreskanäle in dem Sinne, dass selbst kleinste Mäuse nicht in sie eindringen können, das sicherste und zugleich billigste Mittel, um Beschädigungen durch Nager zu vermeiden. Je nach der Beschaffenheit des Erdreichs sind Schächte von weniger als
