Zwanzig Jahre Kabelfehlerstatistik [Fortsetzung und Schluss] = Vingt ans de statistique des défauts de câbles [suite et fin]

Autor(en): **Gertsch, R. / Koelliker, H.**

Zeitschrift: **Technische Mitteilungen / Schweizerische Post-, Telefon- und Telegrafienbetriebe = Bulletin technique / Entreprise des postes, téléphones et télégraphes suisses = Bollettino tecnico / Azienda delle poste, dei telefoni e dei telegrafi svizzeri**

Band (Jahr): **28 (1950)**

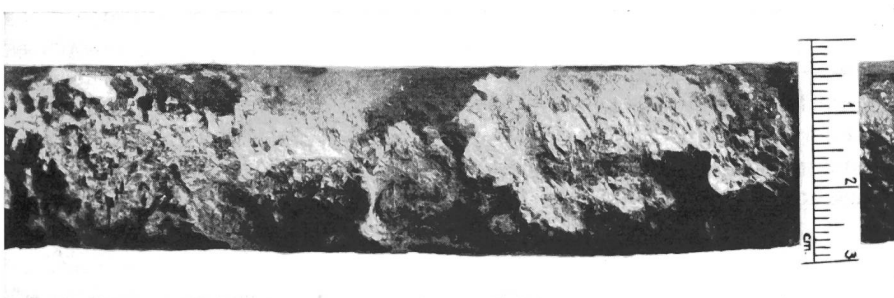
Die Figuren 19 und 20 zeigen zwei charakteristische chemische Korrosionen an Bleikabeln.

Fig. 19. Chemische Korrosion, verursacht durch Jauche
Corrosion chimique par du purin

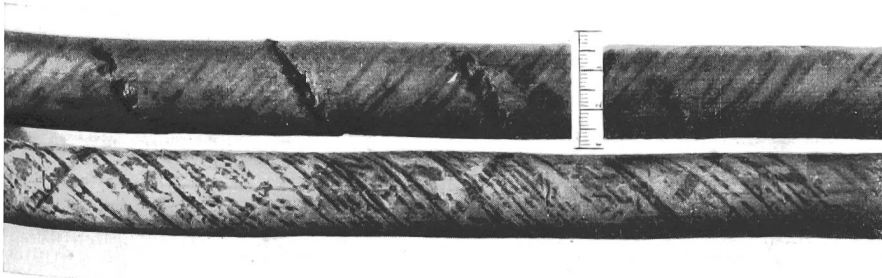
Fig. 20. Chemische Korrosion unter Einwirkung von Phenol
Corrosion chimique due à l'action du phénol

In einem lehmigen Boden war ein in Zoresen verlegtes Kabel schon nach 6 Jahren korrodiert. Die chemische Untersuchung ergab die Anwesenheit von Phenol in der Jute. Zufälligerweise wurde im Graben unmittelbar neben dem Kabel ein Stück nacktes Bleirohr einer ungefähr 60 Jahre alten Wasserleitung gefunden. Dieses nackte Bleirohr hatte, im Gegensatz zum Kabel, nur ganz geringe Spuren von Korrosion. Daraus schliessen wir, dass der Boden an und für sich schwach korrosiv war, dass aber die rasche Zerstörung des Kabels durch die Einwirkung von Phenol gefördert wurde. Anfressungen dieser Art sind spiralförmig, entsprechend dem Drall der Juteschnüre, an der Oberfläche des Bleimantels angeordnet und führen oft in eng aneinanderliegenden, nadelstichfeinen Löchern zum Durchbruch. Der Angriff schreitet nicht gradlinig fort. Es entstehen gekrümmte und verzweigte Gänge oder ganze Kavernen, ähnlich dem Wurmfrass im Holz. Häufig zeigen sich die Phenolfressstellen als kleine offene, aber tiefe Gruben, mit unregelmässig gezacktem Umriss, oder als Nest oder tiefe, lange Furche, die sich aus mehreren Einzelgruben zusammensetzt. Der Angriff ist in der Regel interkristallin. Die einzelnen Kristallite sind fast unversehrt, aber aus ihrem Verband abgelöst, so dass sie mit einer Nadel herausgehoben werden können. Korrosionen dieser Art nennen wir in Zukunft *Phenolkorrosionen*.

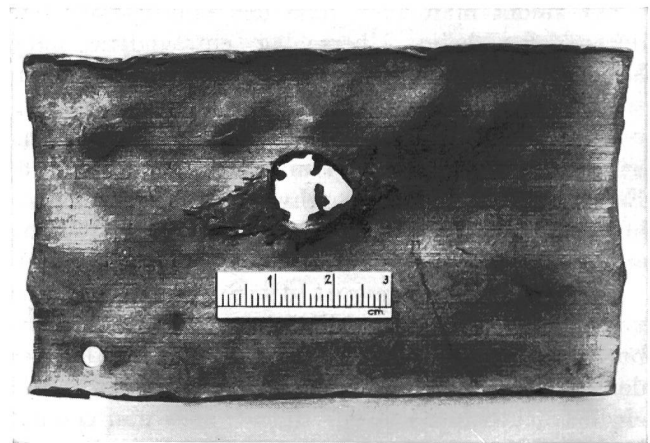
Die festgestellten Bleimanteldefekte sind ausnahmslos an Kabeln aufgetreten, die vor dem Jahre 1934 ausgelegt wurden. Es ist dies offenbar auf die damals übliche Montageart der Kabelüberführungspunkte zurückzuführen.

Der Bleimantel des Kabels wurde bei der Einführung in den Sicherungskasten in der Stopfbüchse durch eine Handdichtung von der Erdung der Überspannungsableiter isoliert. Ebenso ist der Bleimantel durch die äusseren imprägnierten Papierbänder und die Juteummwicklung gewissermassen vom Zoreisenkanal isoliert, weil jede metallische Verbindung fehlte. Bei der Ableitung einer Überspannungswelle hat dann die am Erddraht auftretende Spannung $e = L \cdot \frac{di}{dt}$ Volt zum Durchschlag der für 2000 V bemessenen Isolation zwischen Kupferader und Bleimantel einerseits und zwischen Bleimantel und Zoreisenkanal andererseits geführt. Der dabei entstehende Lichtbogen schmilzt im Bleimantel ein Loch in der

Fig. 34. Bleimanteldefekt, verursacht durch Blitzschlag
Gaine de plomb détériorée par la foudre

Seit dem Jahre 1934 wird bei der Einführung des Kabels in den Sicherungskasten für die Dichtung in der Stopfbüchse ein auf dem Bleimantel aufgelöteter Bleiring verwendet. Dadurch wird der Bleimantel zwangsläufig zur Erdung mitbenützt und praktisch auf gleichem Potential wie der Zoresisenkanal gehalten. Zwischen Kupferräder und Bleimantel bleibt somit nur noch die einige Volt betragende Lichtbogen-Spannung am Überspannungsableiter. Das Kabel erhält dadurch einen weitgehenden Schutz. Die Praxis bestätigt dies, denn es sind an Anlagen, die nach dem Jahre 1934 erstellt wurden, keine Bleimanteldefekte mehr durch Blitzschläge entstanden.

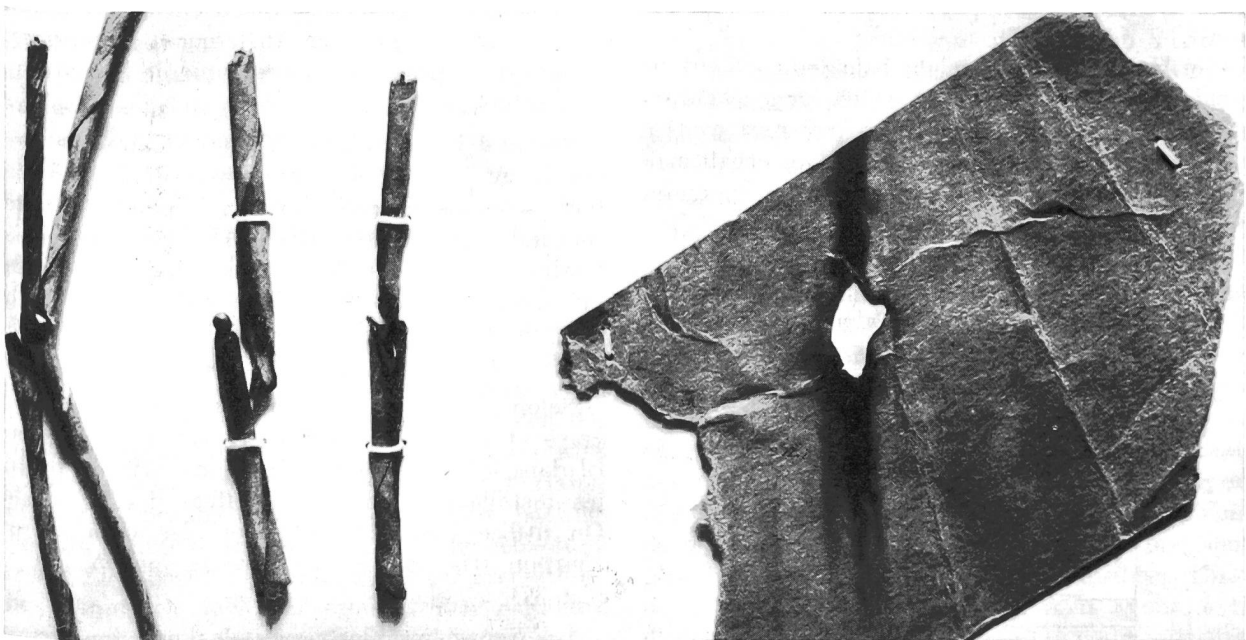
Eine weitere Art der Blitzschlagschäden sind Aderunterbrüche und Erdschlüsse einzelner Adern. Figur 35 zeigt das Bild einer unterbrochenen Ader und eines zusammengeschmolzenen Aderpaares. Die deutlich sichtbare Schmelzperle am Draht zeigt, dass hohe Temperaturen am Lichtbogenfusspunkt auftreten müssen.

Un autre genre de dommage consiste dans l'interruption ou la mise à terre de certains conducteurs. A la figure 35, on voit deux conducteurs interrompus et deux conducteurs soudés ensemble. La perle très distincte formant le bout du fil montre qu'au point où l'arc s'est produit, la température était considérable.

Fig. 35. Kabelschäden, verursacht durch Blitzschlag — Câbles détériorés par la foudre
