Betriebserfahrungen mit dem Koaxialkabel Zürich - Lugano = Esperienze d'esercizio con il cavo coassiale Zurigo - Lugano

Autor(en): **Ammann, W.**

Zeitschrift: **Technische Mitteilungen / Schweizerische Post-, Telefon- und
Telegraphenbetriebe = Bulletin technique / Entreprise des postes,
téléphones et télégraphes suisses = Bollettino tecnico / Azienda
delle poste, dei telefoni e dei telegrafi svizzeri**

Band (Jahr): **38 (1960)**

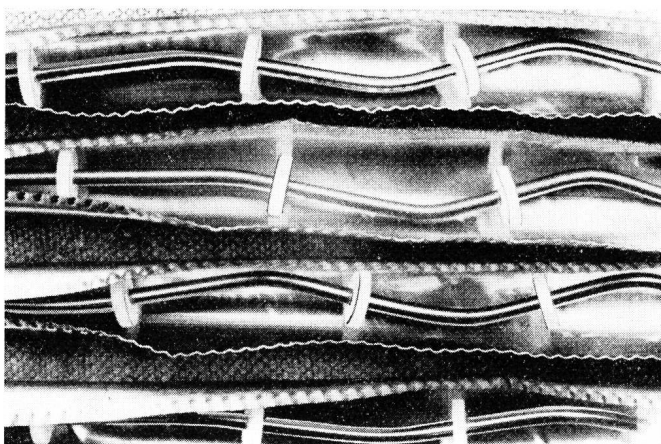
Fig. 4. Stauchungen. Aufgeschnittene Koaxialrohre. Die vier Innenleiter sind stark gestaucht und berühren teilweise den Innenleiter

Compressioni longitudinali. Tubi aperti per mostrare le deformazioni subite dai conduttori centrali e i cortocircuiti tra i conduttori

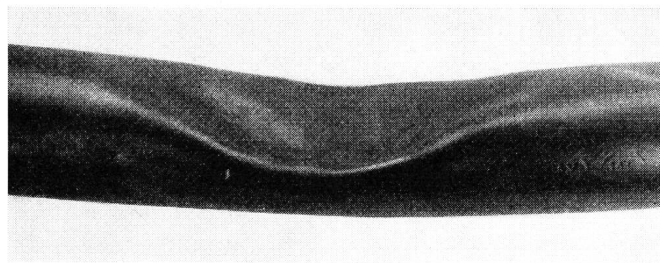
Schiacciamenti: Le cause sono di varia natura e l'importanza delle avarie è più o meno grande secondo i casi. Le piccole ammaccature di un solo tubo non richiesero alcuna riparazione; altri casi più gravi provocarono il cortocircuito di tutti e quattro i tubi.

Fig. 2. Eingedrücktes Koaxialkabel
Cavo coassiale schiacciato

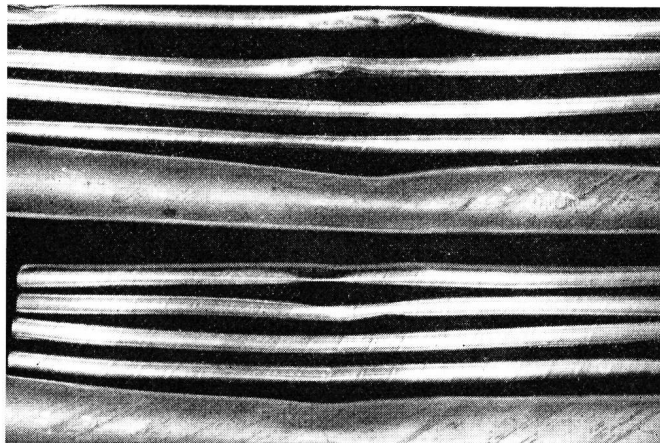
Fig. 3. Eingedrückte Koaxialkabel mit den entsprechenden Einbuchtungen an den Rohren
Avarie dei tubi coassiali causate da schiacciamenti del cavo

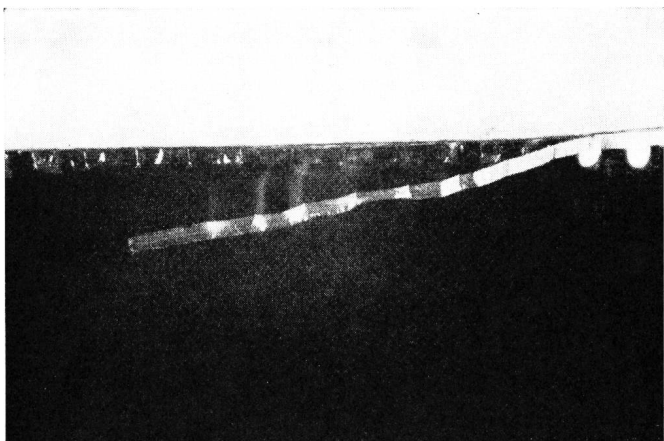
Fabrikationsfehler (Fig. 7 und 8):

- defekte Papierisolationen;
- Unreinigkeiten zwischen Innen- und Aussenleiter, besonders von der Kupferbandfabrikation herführende Späne.

Difetti di fabbricazione (fig. 7 e 8):

- Difetti dell'isolazione di carta;
- Impurità tra conduttore tubolare ed anima centrale, in particolare sbavature causate dalla fabbricazione del nastro di rame.

Fig. 8. Kupferspan an einem Aussenleiter (aus Kupferband)
Truciolo di rame su un conduttore esterno (confezionato con nastro di rame)

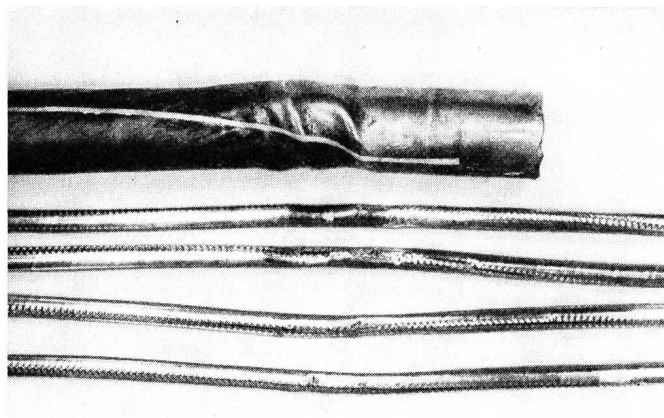
Torsionsschäden (Fig. 5 und 6): Durch Torsion entstehen Rohrdefekte oder es zerreißen Isolierpapiere; dadurch entsteht ungenügende dielektrische Festigkeit und ungenügende Isolation.

Torsioni (fig. 5 e 6): Ne risultano deformazioni dei tubi o strappi dell'isolazione di carta, con conseguente diminuzione della rigidità dielettrica e dell'isolamento.

Fig. 5. Durch Verdrehung (markiert durch weisse Linie) zerstörtes Kabel mit den entsprechenden Schäden der Rohre
Torsione (marcata dalla linea bianca) del cavo e dei tubi interni

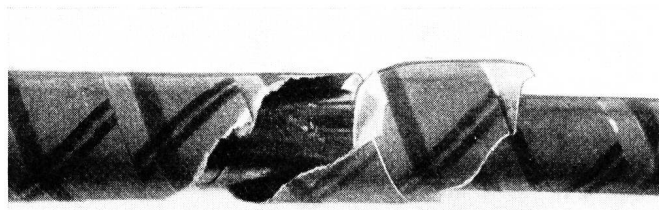
Fig. 6. Zerrissene Papierisolation als Folge von Torsion
Isolazione di carta strappata

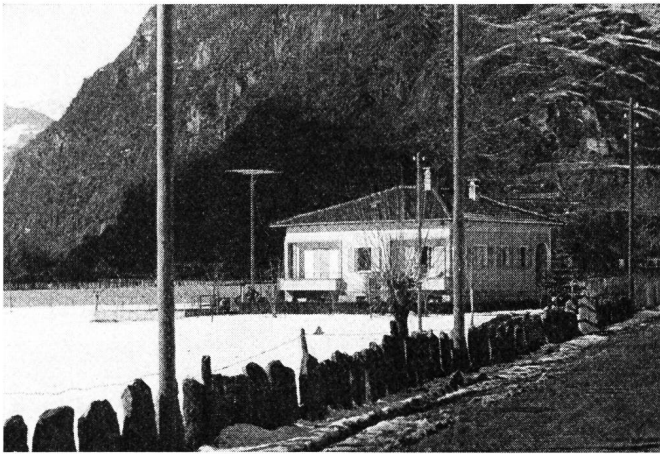
Fig. 10. Liegenschaft, bei der sich der Blitzschlag ereignete
Proprietà colpita dal fulmine

- Avarie provocate dal fulmine. Uno spostamento del cavo rese necessaria la commutazione su un tubo di riserva che all'esame risultò in cortocircuito. Il guasto fu localizzato presso un'abitazione (fig. 10) sulla quale un fulmine s'era scaricato circa 10 mesi prima. Secondo le dichiarazioni del proprietario della villa, il fulmine aveva causato gravi danni all'impianto telefonico ed elettrico. (fig. 11). Doveva quindi trattarsi di una scarica dalla tubazione dell'acqua o dal cavo a corrente forte al ferro zores contenente il cavo coassiale. La condotta d'acqua e il cavo d'introduzione della corrente forte s'incrociano con il nostro cavo in prossimità

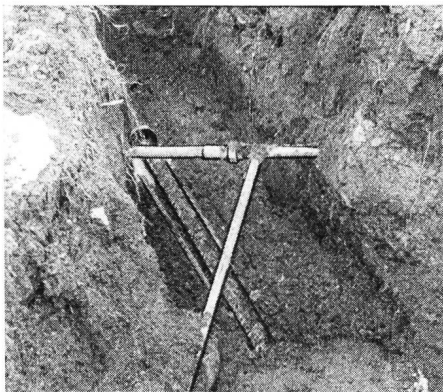
Fig. 13. Kreuzung der Wasserleitung (oben) mit dem Koaxialkabel in Zores (unten)
Incroccio della condotta d'acqua (sopra) con il cavo coassiale in ferri zores (sotto)

leitung und Starkstromkabel (Einführungskabel zum Haus) kreuzen in unmittelbarer Nähe des Fehlerortes das Koaxialkabel im Abstand von 25 beziehungsweise 35 cm (Fig. 12 und 13). Eine Potentialerhöhung zwischen Armatur und Bleimantel führte zum Durchschlag und zur Einbuchtung des Bleimantels durch den Gasdruck, der durch die explosionsartige Verbrennung der Jute entstand. Das Kabel wies am Fehlerort im Abstand von etwa 1 m zwei derartige Beschädigungen auf, wovon die eine kleiner war (Fig. 14 und 15).

immediata del luogo del guasto, a una distanza di 25, risp. 35 cm. (fig. 12 e 13). L'aumento di potenziale tra l'armatura e il manto di piombo causò una scarica; la pressione dei gas di combustione della juta provocò due schiacciamenti della guaina di piombo, di cui uno molto piccolo, alla distanza di circa un metro l'uno dall'altro. (fig. 14 e 15).

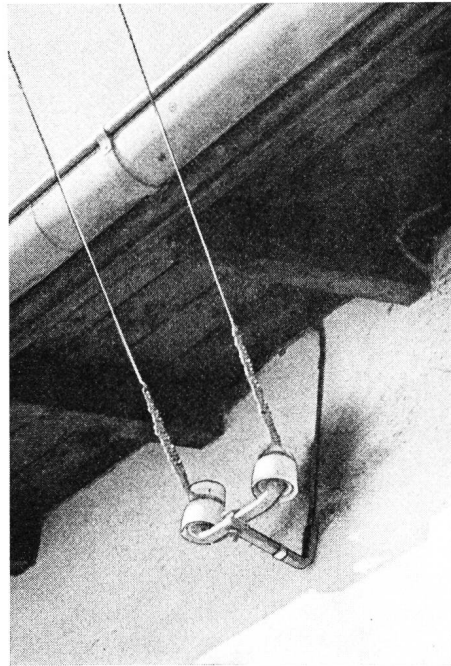
Fig. 11. Brandspuren an der Telephonzuführung, von Blitzschlag herrührend. Die Isolatoren waren damals nirgends mehr zu finden
Tracce d'incendio sull' introduzione della linea telefonica. Causate dal fulmine. Non fu possibile ritrovare gli isolatori

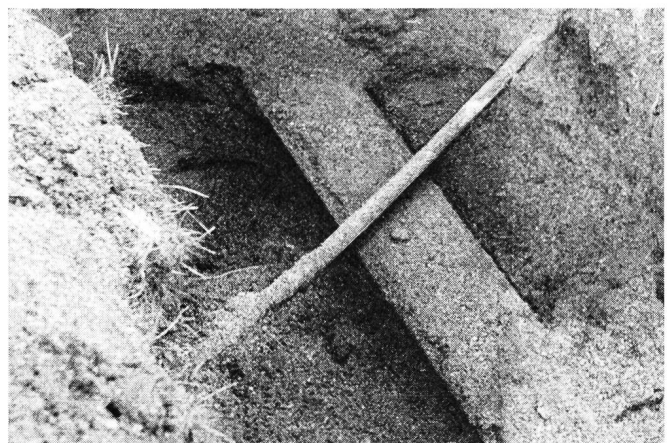
Fig. 12. Kreuzung der Starkstromzuführung (oben) mit dem Koaxialkabel (unten) in Zores
Incroccio della linea a corrente forte (sopra) con il cavo coassiale in ferri zores (sotto)

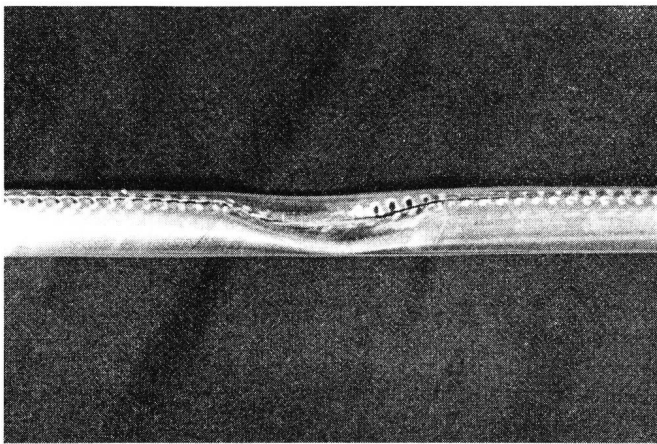
Fig. 15. Einbuchtungen eines Rohres
Schiacciamento di un tubo

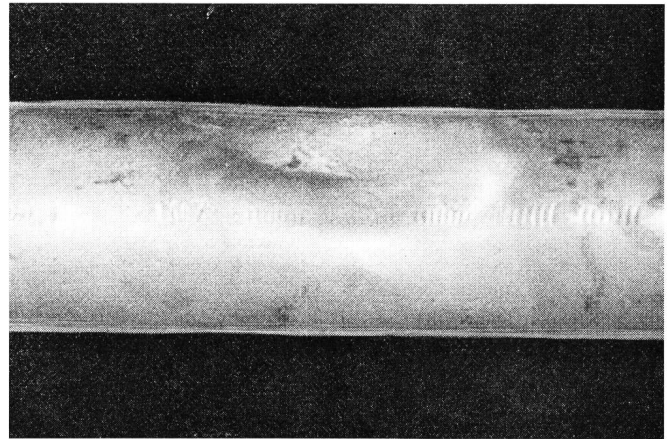
Fig. 14. Einbuchtung des Kabels durch Explosionsdruck bei Blitzeinschlag
Schiacciamento del cavo cagionato dalla pressione dell'esplosione provocata dal fulmine

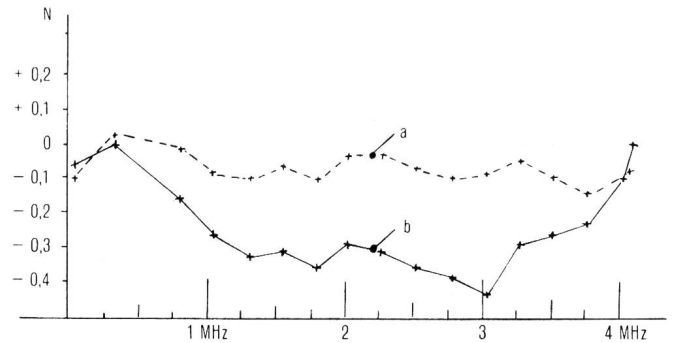
Un fastidioso influsso della temperatura è stato notato nei correttori di linea. Per meglio proteggerne gli elementi, questi correttori erano completamente immersi, in corso di fabbricazione, in resine sintetiche. Ogni estate, durante la canicola, si osservavano variazioni della frequenza pilota causate da sottilissime screpolature nelle resistenze immerse nella resina. Con molta pazienza si riuscì a scoprire la causa del difetto e qualche volta dovemmo riscaldare artificialmente una stazione dopo l'altra. I correttori difettosi furono normalmente sostituiti durante la notte, senza interrompere l'esercizio. Le variazioni di livello venivano corrette approssimativamente nelle stazioni principali. Nell'anno corrente tutto il tratto Zurigo-Lugano subirà una revisione, appena sarà possibile commutare sul sistema II a 6 MHz. I correttori saranno allora sostituiti con nuove unità di tipo differente. Ciò permetterà inoltre di correggere la curva di risposta del sistema I che si è spostata lentamente con l'andar del tempo, nel senso Zurigo-Lugano (*fig. 16*).

Fig. 16. Frequenzgang der Koaxialleitung Zürich–Lugano
a) bei der Einschaltung b) nach 5 Jahren
Curva di risposta della linea coassiale Zurigo–Lugano
a) alla messa in esercizio b) 5 anni dopo
