Untersuchung der Feuerverzinkung an Kabelschutzseilen

Untersuchung der Feuerverzinkung an Kabelschutzeisen

Armin BRUNOLD, Bern

Zusammenfassung. Der Zinküberzug an Kabelschutzeisen musste vor allem wegen zu geringer Schichtdicke und schlechter Haftung immer wieder beanstandet werden. Ausmass und Ursache der festgestellten Mängel waren deshalb abzuklären. Die entsprechenden Erhebungen und Untersuchungen sind im vorliegenden Bericht beschrieben. Dabei zeigt es sich, dass die Fehler nicht auf die Verwendung ungeeigneter Rohmaterialien zurückzuführen sind, sondern hauptsächlich durch ungünstig gewählte Fabrikationsbedingungen verursacht werden.

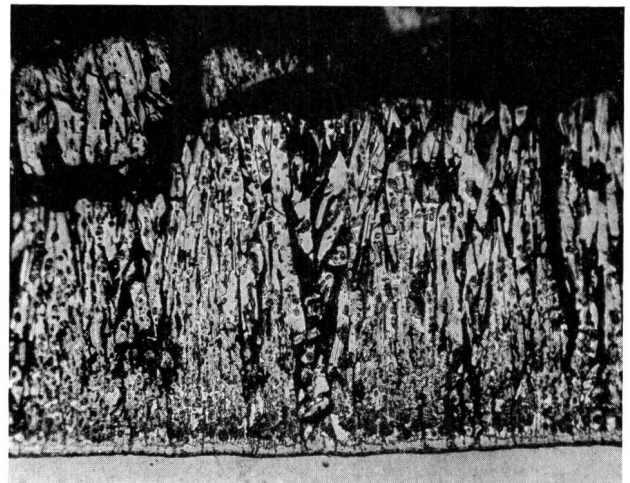
Fig. 28
Verzinkerei C, Kanaltyp Nr. 8: Querschnitt durch einen grauen, porigen, über $300\ \mu\text{m}$ starken Überzug, der absplittert. Die ursprünglich die Legierungskristalle umgebende Zinkschmelze ist unter Bildung von ζ -Kristallen vollständig aufgebraucht worden

fortschreitenden Angriffsart. Die δ_1 -Schicht besteht aus feinsten Kristallbruchstücken, und darüber hat sich ein lockeres, mit Zinkschmelze ausgefülltes Gefüge teilweise sehr grosser ζ -Kristalle gebildet. Ein Extremfall wird durch *Figur 28* illustriert. Hier ist infolge sehr langsamer Abkühlung nach dem Verzinken die Umwandlung von δ_1 -Kristallen mit Reinzink zu ζ -Kristallen so lange fortgeschritten, bis das umgebende Zink vollständig aufgebraucht war. Äusser-
