Erfahrungen beim Bau von Gräben im Torfgebiet der Melioration der Rheinebene

Von Kulturingenieur A. Maurer, Altstätten

Die beim Bau der Seegräben vom Herbst 1948 bis Sommer 1950 eingetretenen Schwierigkeiten und die dabei gesammelten Erfahrungen rechtfertigen es, zurückblickend einen zusammenfassenden Bericht zu verfassen, in dem die Bauhindernisse nach ihren Ursprüngen und Ursachen eingereiht und demnach auch in der Art ihrer Ueberwindung unterschieden werden.

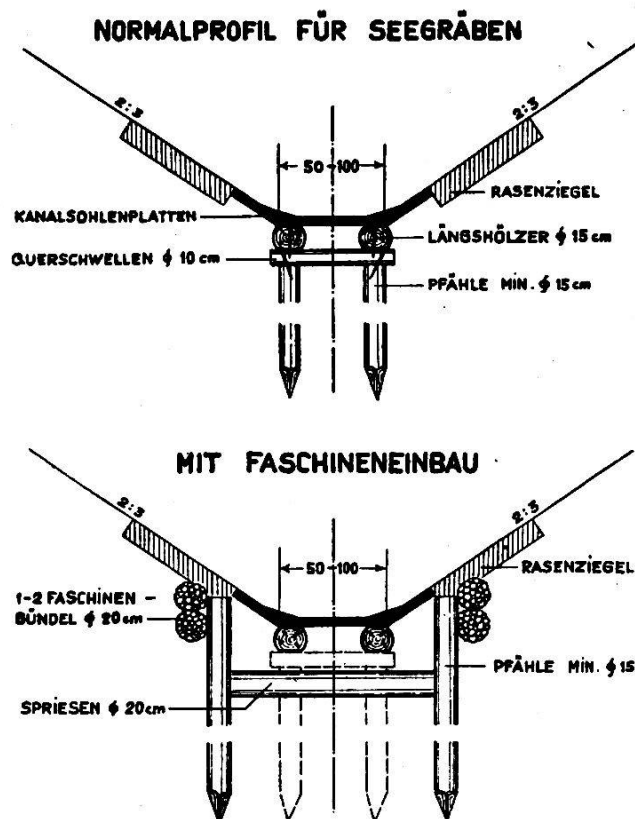
Kanalnetz. Als Hauptvorfluter ist der mittlere Seegraben ausgebildet, der in seinem untersten Drittel ein Gefälle von nur 0,4 Promille aufweist. Dieser Teil ist mit dem in den Kulturtechnischen Publikationen 1950 (Seite 40 ff.) beschriebenen Sohlen- und Uferschutzsystem ausgebaut. Die übrigen Gräben sind nach dem in Abbildung 1 dargestellten Normalprofil erstellt worden. Mit Rücksicht auf die Verwachsungsgefahr und die Unterhaltskosten erschien die Anwendung der auf einem Holzrost verlegten Kanalsohlenplatten von 50, 70 und 100 cm Sohlenbreite als zweckmäßig (Abbildung 1).

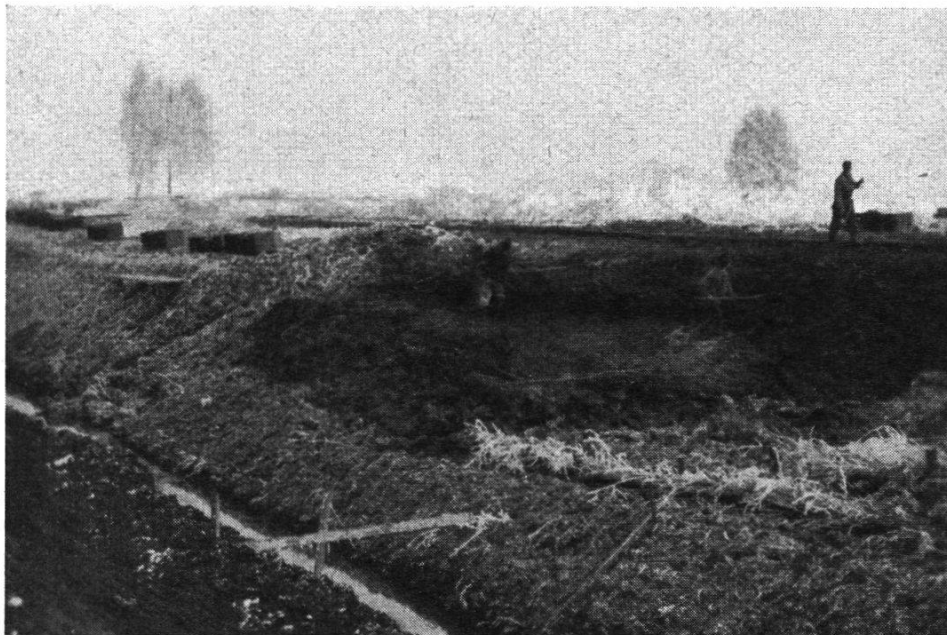
Abbildung 5

Ausfüllen eingestürzter Böschungen mit Stauden und Torf

Einsturzmaterial mußte ausgehoben werden. Die entstehenden Lücken in den Böschungen wurden schichtweise mit Stauden und Torf wieder geschlossen (Abb. 5). Dadurch konnte ein weiteres Auseinandergleiten des Materials vermieden werden.

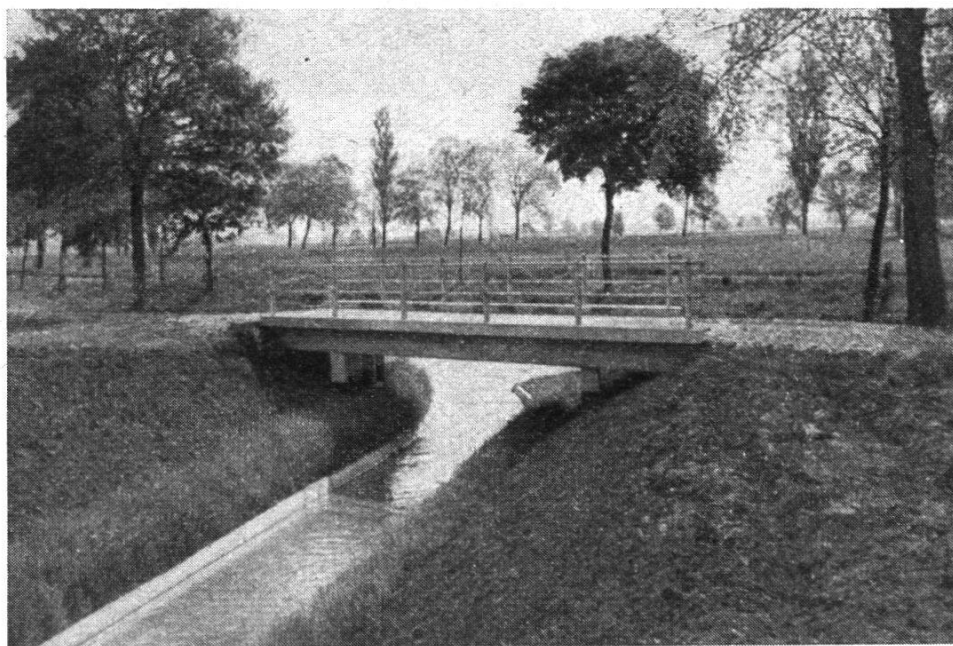
Brückentyp
Abbildung 7

brücke bei der Kreuzung der Straße Rebstein-Krießern mit dem mittleren Seegraben. Die Brücke vom Bautyp, wie er aus Abb. 7 ersichtlich ist, sollte noch vor Einbruch des Winters fertig erstellt werden und hätte daher vor Erstellung des Kanals zur Ausführung kommen sollen. Für die Ausführung der Fundamentarbeiten, d. h. das Rammen des Pfahlrostes und Betonieren der Fundamentplatten und Stützen sind Spundwandkästen vorgerieben worden. Um durch die Erschütterungen beim Rammen der Pfähle keine Aufstöße zu provozieren, sollte der Aushub der Baugruben in Etappen erfolgen, damit die so verbleibende Torfschicht als Verdämmung hätte wirken können. Während dieses

Vorgehen beim rechtsseitigen Widerlager zum Erfolg führte, wurde beim linksseitigen die Torfschicht während des Aushubes der unteren Etappe von einem sehr heftigen Wasseraufstoß durchbrochen. Das Wasser mit Triebsand wurde mittels Pumpen wegbefördert, um zu versuchen, die nötige Aushubtiefe trotzdem zu erreichen und mit einer verstärkten Magerbetonplatte eine Abdichtung des Aufstoßes zu erlangen. Die nötige Tiefe wurde erreicht und der Magerbeton sofort eingebracht, was aber trotz allen Anstrengungen nicht vollständig gelang. Ein Loch von zirka 4 dm² konnte mit keinem Dichtungsmaterial

mehr geschlossen werden. Mittlerweile traten durch den Abgang von Triebssand aus dem Untergrund Terrainsenkungen ein, die auch den Spundwandkasten verschoben, sodaß er seinen Zweck nicht mehr erreichen konnte. Unterdessen waren die Arbeiten am Baulos I des mittleren Seegrabens so weit gediehen, daß das Grundwasser auf natürlichem Weg abgeführt werden konnte. Außerdem rechtfertigten die obwaltenden Umstände eine zeitweise Stilllegung der Arbeiten, um dem Untergrund Zeit zur Beruhigung zu geben. Nach Wiederaufnahme der Arbeiten zeigte es sich aber, daß sich die Betonplatte samt dem aus 8 m langen Pfählen bestehenden Rost um zirka 1 m gesenkt und um 80 cm gegen die Kanalachse verschoben hatte.

Unter diesen Umständen war an ein Abstellen der Brücke auf dieses Fundament nicht mehr zu denken. Der Bau der Brücke wurde daher aufgegeben und die Baugrube komplett mit Kies aufgefüllt, um dadurch die Konsolidierung des Baugrundes zu erreichen. Nach drei bis vier Jahren Ruhezeit müssen zuerst durch Belastungsversuche die Möglichkeiten einer Bauausführung untersucht und abgeklärt werden. An Stelle der Betonbrücke ist daneben eine provisorische Holzbrücke erstellt worden. (Abb. 8).
