Artikel: Geodätische Deformationsmessungen an der Chlorhalle des Domes zu
Aachen
Autor: Löschner, F.
DOI: <https://doi.org/10.5169/seals-227534>

Geodätische Deformationsmessungen an der Chorhalle des Domes zu Aachen

F. Löschner, Aachen

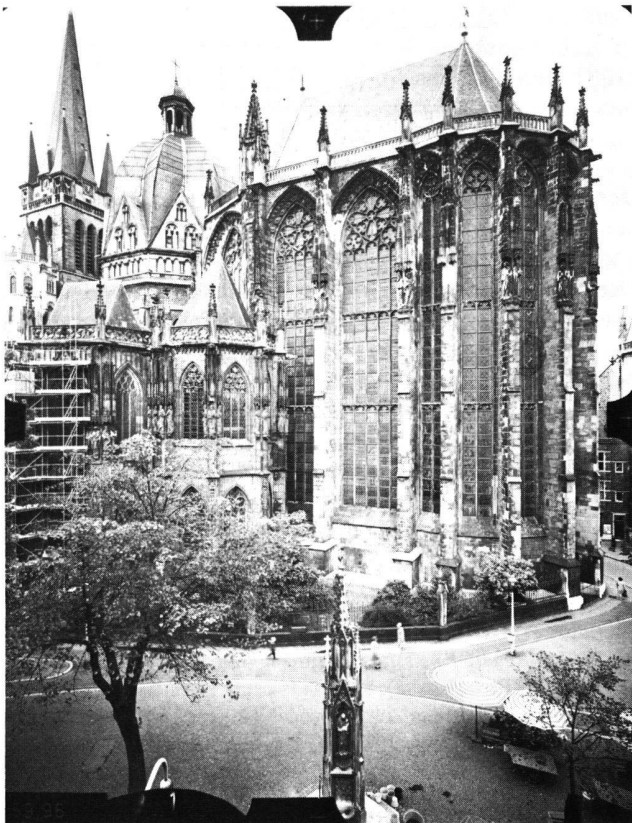
Nach Beseitigung der Kriegsschäden zeigten sich am Dom zu Aachen besonders im Verbindungsbereich zwischen dem karolingischen Oktogon (790–805) der gotischen Chorhalle (1355–1414) Baugebrechen, Risse usw. Die Ursachen waren nicht mit Sicherheit erklärbar.

Abbildung 1 Die gotische Chorhalle des Domes zu Aachen

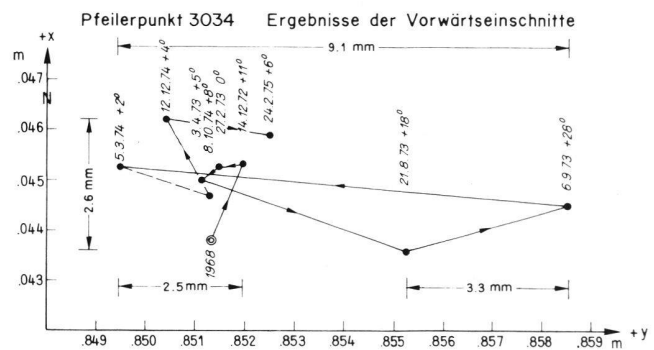
Abbildung 4 Deformationsergebnisse am Pfeilerpunkt 3034

An dem Pfeilerpunkt 3034 (Abb. 4) sollen die Ergebnisse der Deformationsmessung aus geodätischer Sicht diskutiert werden.

Offensichtlich kann eine gewisse Temperaturabhängigkeit der Bewegungen angenommen werden. Die Bezugsmessung 14. Dezember 1972 erfolgte im Winter bei rund $+11^\circ \text{C}$. Das Bauwerk bewegte sich sodann bei weiterer Abkühlung (27. Februar 1973: 0° , 3. April 1973: $+5^\circ$) weiter nach Westen, um sich im Sommer nach Osten zu verschieben.

Eine Hitzewelle zwischen 21. August 1973 ($+17^\circ$) und 6. September 1973 (28°) lässt deutlich auf diese Temperaturabhängigkeit schliessen, ebenso wie die Stellungen der Folgemessungen 1974 und 1975 bei Temperaturen von 0° bis $+11^\circ \text{C}$, also in kalter Jahreszeit, die praktisch in einem Feld von etwa $2 \times 2 \text{ mm}$ konzentriert sind. Die Sommermessung 1974 musste wegen Einrüstung der Chorhalle entfallen. In der Beobachtungszeit 14. Dezember 1972 bis 24. Februar 1975 ist das Bewegungsspiel in der West-Ost-Richtung (9,1 mm) 3,5mal so gross als das Bewegungsspiel in der Nord-Süd-Richtung (2,6 mm). Die Messwerte des Richtstrahlverfahrens vom Standpunkt 1054 aus ergaben volle Übereinstimmung mit der Methode durch Vorwärtseinschnitten.
