Contrôle de la stabilité d'un mur de soutènement

Zeitschrift: **Mensuration, photogrammétrie, génie rural**

A. Miserez, Lausanne

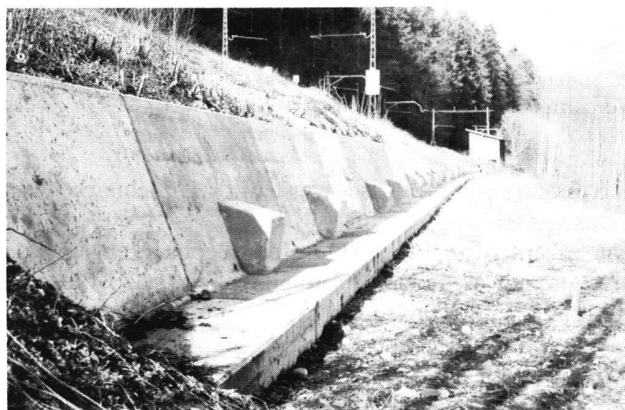
Figure 1 Le mur de soutènement avec les têtes d'ancrage

Les différences de coordonnées pour les repères 3 et 4 scellés dans la semelle du mur de soutènement n'ont atteint que 4 mm et 3 mm en une année. Ces différences sont du même ordre de grandeur que les erreurs

moyennes à craindre et ne permettent pas de conclure à un mouvement réel du mur. Remarquons toutefois que ces déplacements possibles vers l'amont (tassements dus à l'action des câbles d'ancrage) sont confirmés en grandeur et en direction par les mesures clinométriques. Notons enfin que, d'après les mesures effectuées par les CFF, la déformation «relative» du mur varie de 1 mm à 4 mm et que le nivellement de neuf repères scellés sur le mur fait apparaître des tassements de 2 mm à 5 mm.

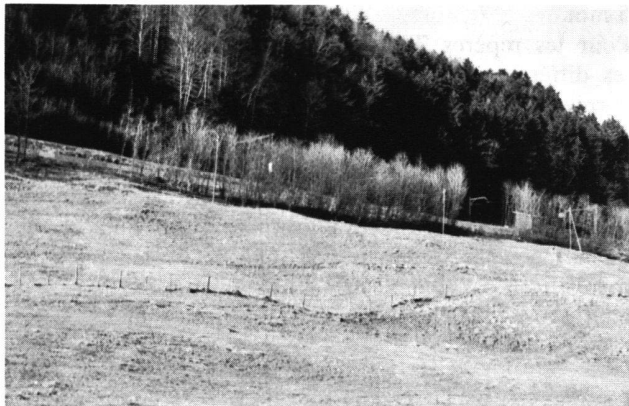
Figure 2 Vue depuis le point de référence No 1

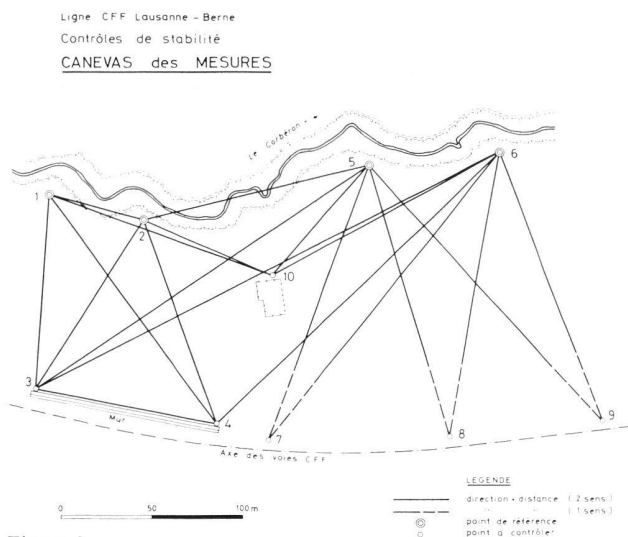
Figure 3

Toutes les visées entre les différents points de référence et entre les points à contrôler ne sont évidemment pas possibles. Il s'est même avéré difficile de construire un réseau bien structuré. Une ferme et des arbres ou buissons empêchent de nombreuses visées. L'implantation d'un point complémentaire (no 10) a permis d'assurer une liaison convenable entre les points de référence, la visée 5–6 étant malheureusement impossible.

En ne procédant qu'à des mesures de directions, la structure du réseau ne garantit pas une précision suffisante sur la position des points. Nous avons donc mesuré également toutes les distances de façon à obtenir un haut degré de surdétermination et pourvoir mettre en évidence le déplacement éventuel d'un des points de référence.
