Spurwegebau Bilanz einer Umfrage

W. Stockmann

In den vergangenen Jahren lag das Schwergewicht des Weiterbildungsangebotes der SIA-Fachgruppe der Kultur- und Vermessungsingenieure auf dem Tätigkeitsgebiet Bau und Unterhalt von Güterwegen. Als Abschluss dieses Themas wurde anlässlich der Jahresversammlung 1993 der SIA-FKV die nachfolgende Bilanz präsentiert.

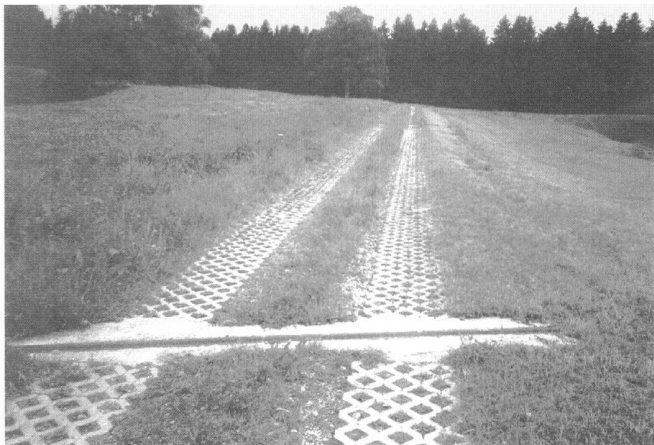
Abb. 4: Querabschläge über die ganze Fahrbahnbreite verhindern die Erosion; Längsgefälle des Weges 14%. Bewirtschaftungsweg Tällebach in Escholzmatt (LU).

Fig. 4: Des alpines sur toute la largeur de la chaussée évitent l'érosion; pente longitudinale du chemin 14%. Chemin d'exploitation Tällebach à Escholzmatt (LU).

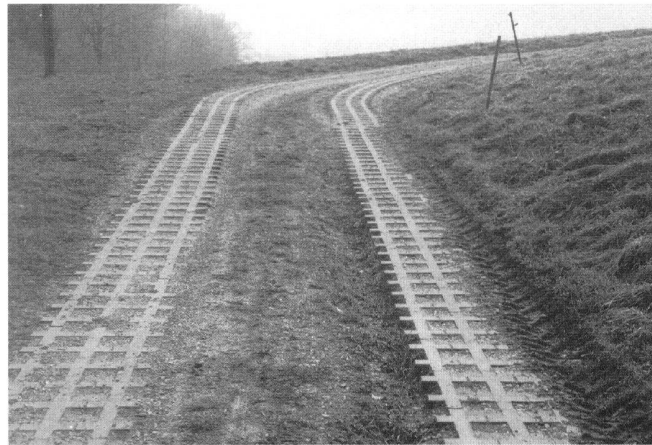
Abb. 5: Durch das Einschleppen der Räder in den Kurven und ungenügende Ableitung des Oberflächenwassers werden die Ränder der Fahrspuren freigelegt. Gesamtmelioration Vicques (JU).

Fig. 5: Les roues arrière des véhicules dans les virages et un écoulement insuffisant des eaux risquent de dégager les bords des voies de circulation. Amélioration intégrale de Vicques (JU).

Bei Einmündungen anderer Wege und bei Radien kleiner 25 m muss die Fahrbahn vollflächig befestigt werden.

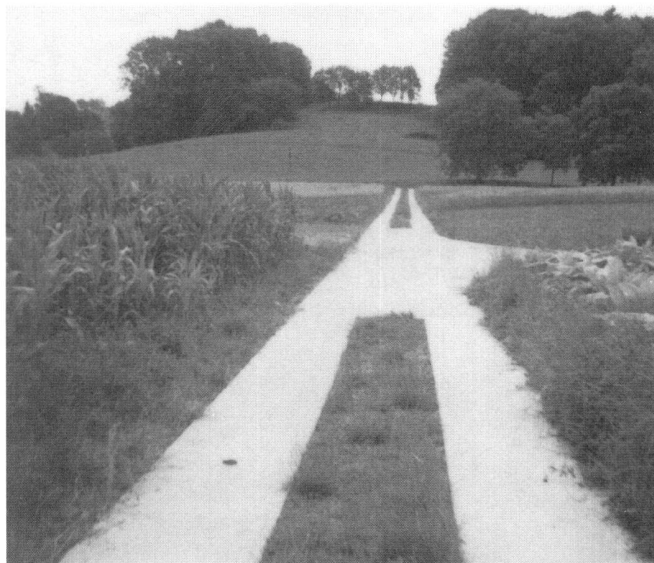
Abb. 6

Abb. 6: Einmündung vollflächig: Mittelstreifen bleibt geschützt. Meliorationsgenossenschaft Dompierre (FR).

Fig. 6: Débouché bétonné sur toute la largeur: Bande médiane reste protégée. Syndicat amélioration foncière de Dompierre (FR).

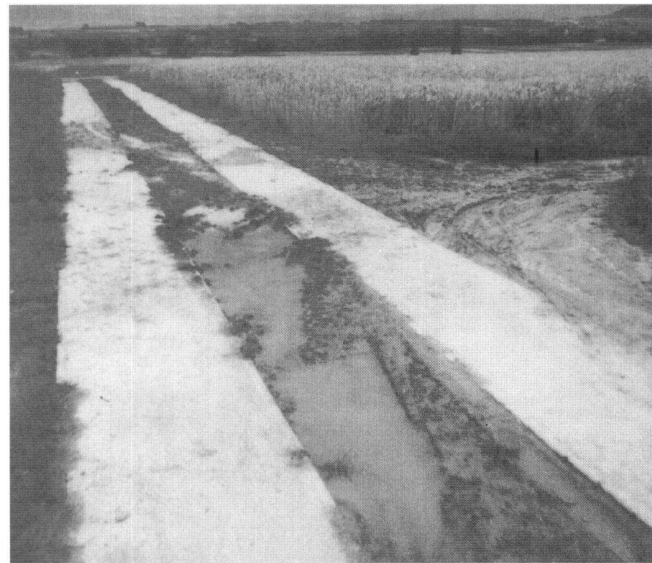
Abb. 7

Abb. 7: Einmündung in Spuren: Mittelstreifen ist zerstört.

Fig. 7: Débouché en bandes de roulement: Bande médiane détruite.

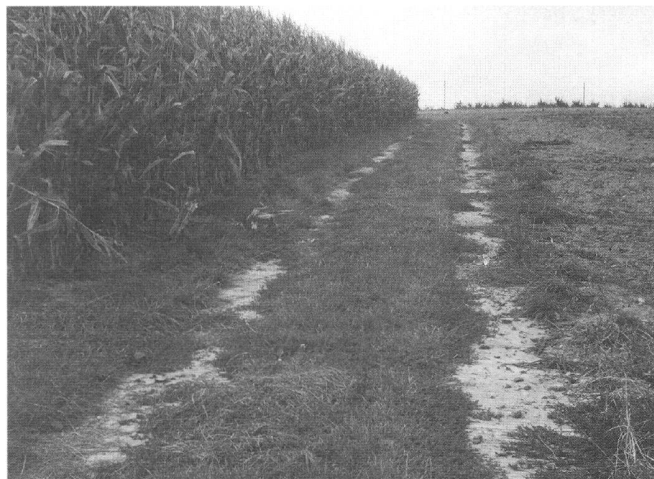
Abb. 8

Im Ackerbaugesamtgebiet ist der Unterhalt (Reinigung der Wege nach Abschluss der Saat- und Erntearbeiten) gegenüber den vollflächig befestigten Wegen erschwert. Falls zu nahe an den Fahrstreifen gepflügt wird, wirkt sich das viel stärker aus als bei vollflächiger Fahrbahnbelegung. Generell kann gesagt werden, dass die festgestellten Schäden an Spurwegen gering sind.

Abb. 8: Ackerland zu nahe an der Fahrspur; Reinigung der Spuren nach den Feldarbeiten erschwert.

Fig. 8: Champs trop proches de la voie de circulation; nettoyage difficile des bandes de roulement après les travaux des champs.
