# Amphitheater

Zeitschrift: **Jahresbericht / Gesellschaft Pro Vindonissa**

# Vindonissa, Amphitheater 1959

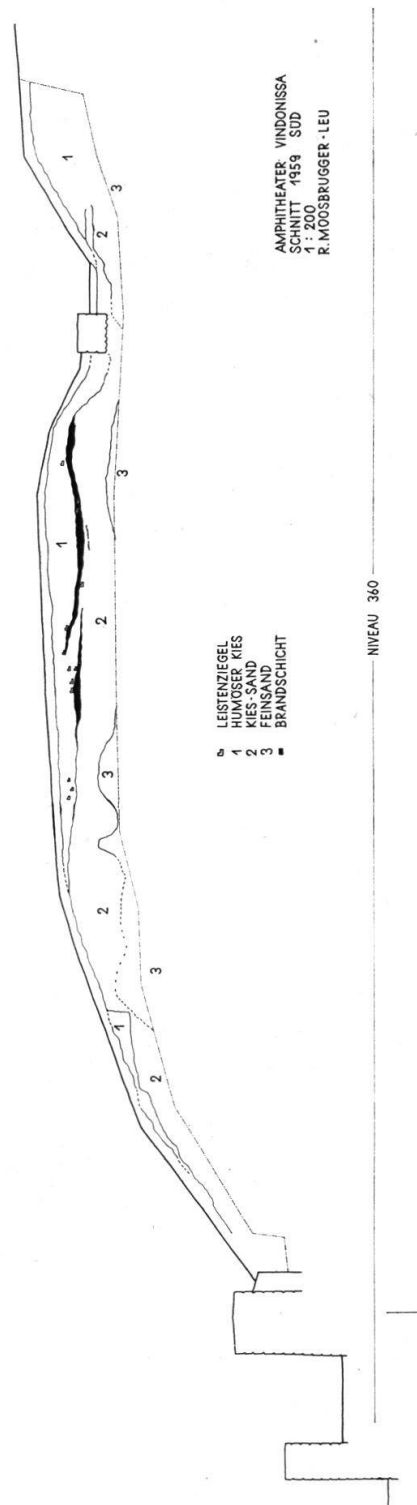
Abb. 17. Querschnitt durch den Zuschauerraum auf der Südostseite 1:200

Um die nötigen, großen Kreditbegehren mit ruhigem Gewissen vortragen zu können, wünschte die eidgenössische Kommission genauen Aufschluß über den Aufbau des römischen Mauerwerkes und seinen Zustand. Ebenso schien es wünschenswert, einmal einen Schnitt durch den Südteil des Theaterringes zu ziehen. Da uns dieses Problem nur am Rande beschäftigt, seien lediglich zwei Ergebnisse hervorgehoben: Die Rampe des südlichen Ovals ist in die Schotterterrasse hineingebaut. Schon in der Tiefe von einem Meter unter der heutigen Rasennarbe stießen wir auf den gewachsenen Kies und Sand. Ferner scheint sich eine Dreiteilung der Zuschauerränge abzuzeichnen. Das innere Drittel muß direkt auf der abgetragenen Kiesterrasse aufgeruht haben. Ein «eingetreppter» Rundgang bildet seinen Abschluß. Die beiden oberen Ränge waren in Holzkonstruktion ausgeführt. Interessant ist, daß die Brandschicht nicht durchgeht, sondern sich beim zweiten Drittel überplattet, wobei die Brandschicht des oberen Ranges etwas höher liegt (Abbildung 17).

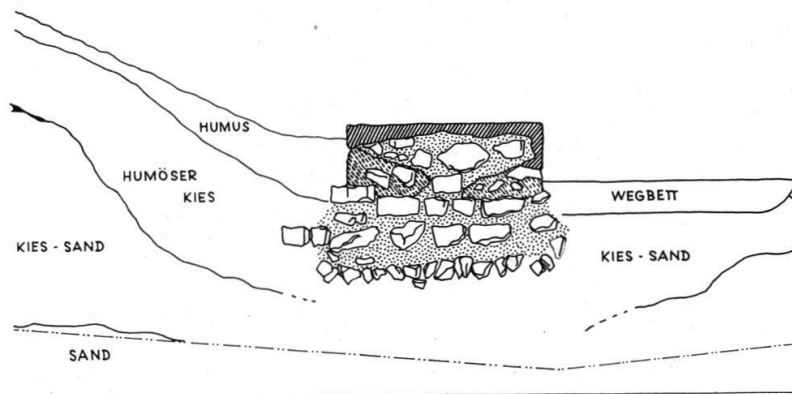
Abb. 18. Querschnitt durch die Umfassungsmauer 1:40

Die äußere Umfassungsmauer wurde durchschlagen, um ihren Aufbau kennenzulernen. Womit wir uns dem gestellten Problem zuwenden. Um den römischen Mauerker vor den Witterungseinflüssen zu schützen, wurde er mit einem Zementdeckel überzogen (schraffierte Fläche, Abbildung 18).

Verfolgen wir den Aufbau, so beobachten wir in der untersten Lage eine grobe Kalksteinsplitterschicht, die vergleichbar einem heutigen Straßenunterbau gestellt ist. Über dieses Trockenfundament wird die erste Mörtelschicht geleert, so daß die Steine nur mit der Krone darin stecken. In diesen Mörtelguß werden nun weitere Kalksteine eingestampft, darüber folgt wieder ein Mörtelguß und so weiter. In der Gußmasse lassen sich vielfach noch Bröcklein von weißem, ungelöschtem Kalk beobachten. Dieses Gußmauerwerk ist heute noch derart solid, daß beim Durchbrechen eher die Kalksteine zerreißen, als daß sie sich aus dem Mauerverband lösen. Beinahe zwei Jahrtausende überstand dieses Mauerwerk sozusagen unversehrt unter einer schützenden Humusschicht. Umso auffälliger sind die seit der Freilegung eingetretenen Schäden. Ein Blick auf den Querschnitt (Abbildung 18) zeigt, daß sich von den beiden Außenwänden her eine Tasche (schräg gestrichelt schraffiert) von verwittertem Mauerwerk bilden konnte, die den gesunden Kern in eine obere und untere Partie teilt. Die Witterungseinflüsse zeigen sich in der Zone, wo das Mauerwerk sich aus dem Boden erhebt. Es ist die Stelle, wo Feuchtigkeit und Frost gemeinsam mit ihrer zerstörenden Wirkung ansetzen können. Bei einer künftigen Konservierung muß das alte Mauerwerk — sofern es schon durch Freilegung diesen schädigenden Wirkungen ausgesetzt war — bis auf den gut erhaltenen unteren Kern abgetragen werden.

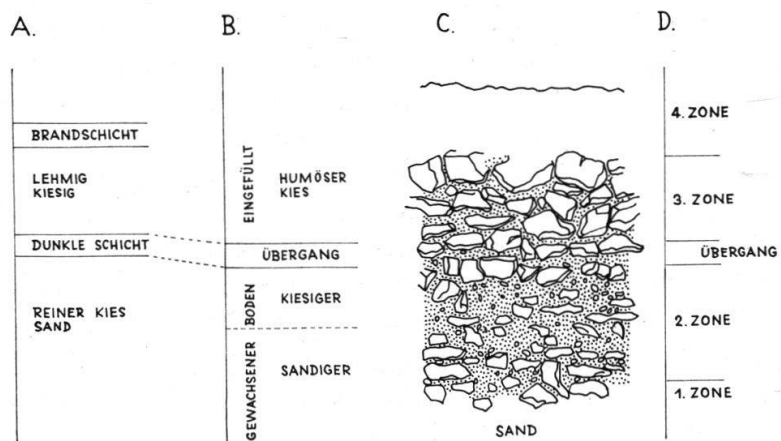
Abb. 19. Ansicht der südlichen Außenmauer der nordwestlichen Treppenammer 1:40

Um einen besseren Einblick in die Mauertechnik der Römer zu gewinnen, wurde die hintere Wand einer Treppenkammer bis zum Fundament freigelegt (Abbildung 19). In der untersten Zone beobachten wir wieder das mörtellose Trockenfundament. Diese Steinsetzung kommt in der Zeichnung allerdings weniger deutlich zum Vorschein, da nur die Steine der vordersten Reihe gezeichnet werden durften. In der folgenden zweiten Zone finden wir wieder das eingangs beschriebene Gußwerk. Nur vereinzelte Steinspitzen gucken aus dem Gußwerk hervor. In der dritten Zone kehrt sich das Bild. Hier bilden die Steine nach außen den Abschluß, während die Mörtelmasse zurückbleibt. In einer vierten Zone, die nicht mehr vorhanden ist, würde das auf Sicht gemauerte, aufgehende Mauerwerk folgen. Nach meiner Ansicht handelt es sich bei diesen Zonen — besonders bei Zone 2 und 3 — nicht um verschiedene Perioden, sondern lediglich um verschiedene Phasen ein und desselben Aufbaues. Ein Blick auf die anstoßenden Bodenschichten dürfte den nötigen Aufschluß erbringen. In der nämlichen Höhe, wo Zone 2 in Zone 3 übergeht, stellen wir auch einen Wechsel in der Bodenschichtung fest. Der Zone 2 entspricht der gewachsene Sand-

Kiesboden, während die Zone 3 von einer bräunlichen Kiesschicht mit Lehm und Humuseinschlüssen begleitet wird, die sich damit als sekundäre Anschüttung zu erkennen gibt.

In die natürliche Kiesterrasse wurde die Fundamentgrube eingetieft. Die Grubenwände bildeten eine natürliche Verschalung für das Gußwerk. Zu unterst wurde die «trockene» Steinsetzung gelegt (Phase 1), dann folgte der erste Guß, in welchem Steine eingestampft wurden, sodaß nur wenige Steinnasen aus dem Gußbett hervorgucken (Phase 2). War der Grubenrand erreicht, so hätte bei gleichbleibender Technik eine hölzerne Verschalung errichtet werden müssen. In die letzte Gußschicht wurden nun den Rändern entlang große Kalksteinbrocken eingepreßt, die dann für den nächsten Guß gleichsam die Funktion der Verschalung übernahmen (Phase 3). Es handelt sich um die gleiche Technik, wie sie beim aufgehenden Sichtmauerwerk angewendet wurde. An dieser Stelle konnte man aber auf eine saubere Wandverkleidung verzichten, da diese Wand durch die geplante Anböschung später verdeckt wurde.
