# Die Restaurierung der Burgruine Attinghausen in den Jahren 2011/12

## Bericht der Bauforschung

*Ulrike Bettina Margit Gollnik*

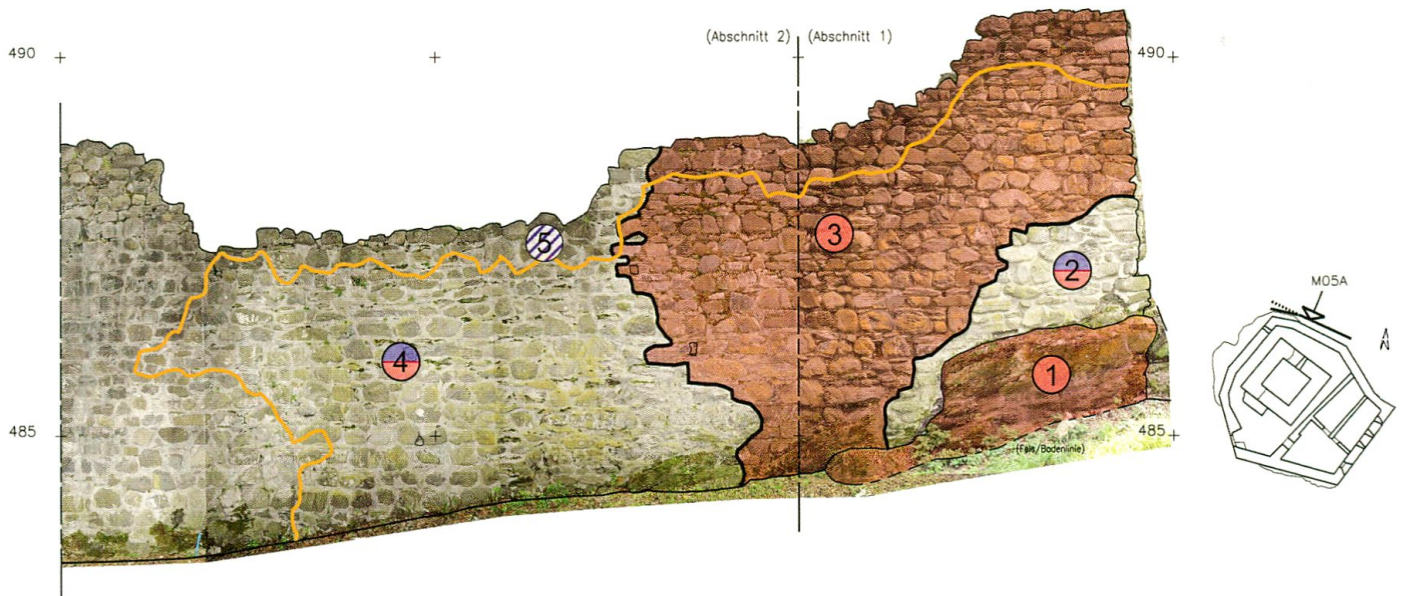
Abb. 4:  
Umfassungsmauer,  
Mauer M5A, Blick  
gegen Süden. Intaktes  
Originalmauerwerk  
(rot), nicht betroffen von  
der Restaurierung 1897  
(Bildplan AAM).

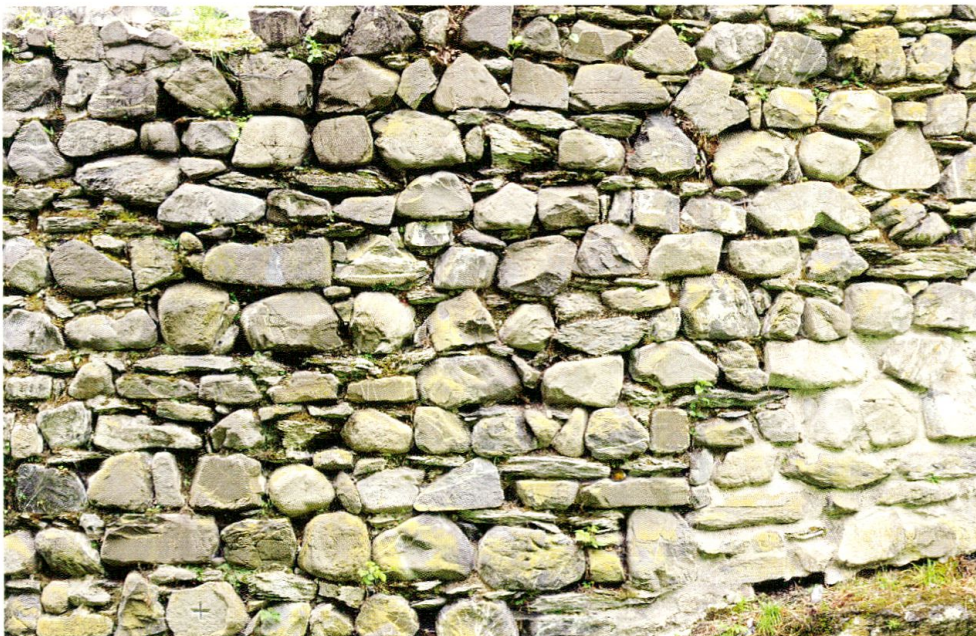
Abb. 5:  
Umfassungsmauer,  
Mauer M5A, Blick  
gegen Süden. Intaktes  
Originalmauerwerk mit  
zum Teil bis zu den  
Steinköpfen reichendem  
Mörtel (Foto AAM).

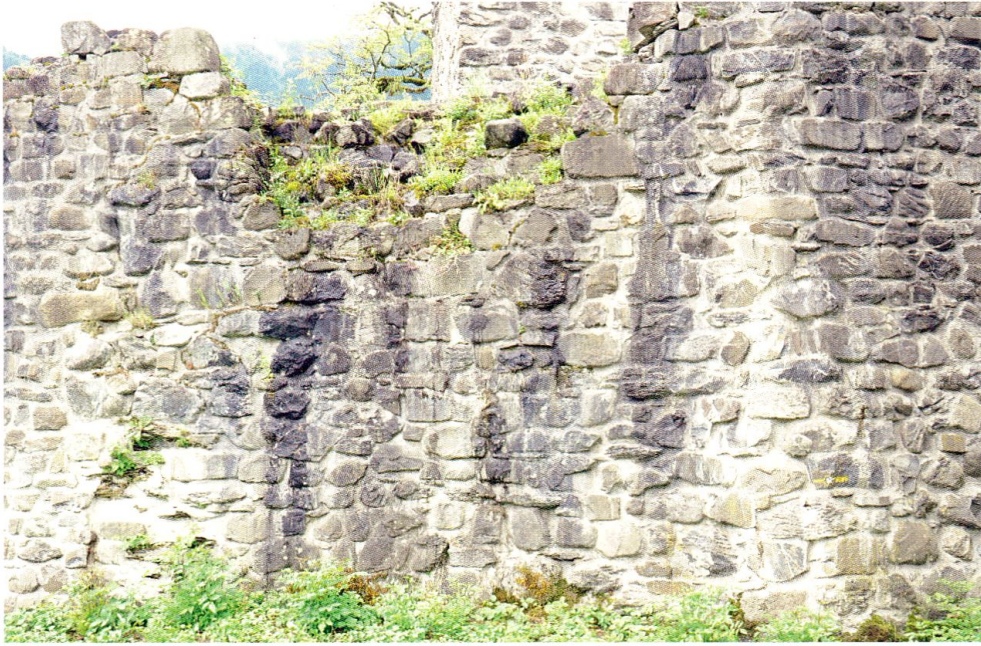
Abb. 6:  
 Umfassungsmauer,  
 Mauer M7, Blick gegen  
 Südwesten. Rinnsal an  
 stark durchnässtem  
 Mauerwerk  
 (Foto AAM).

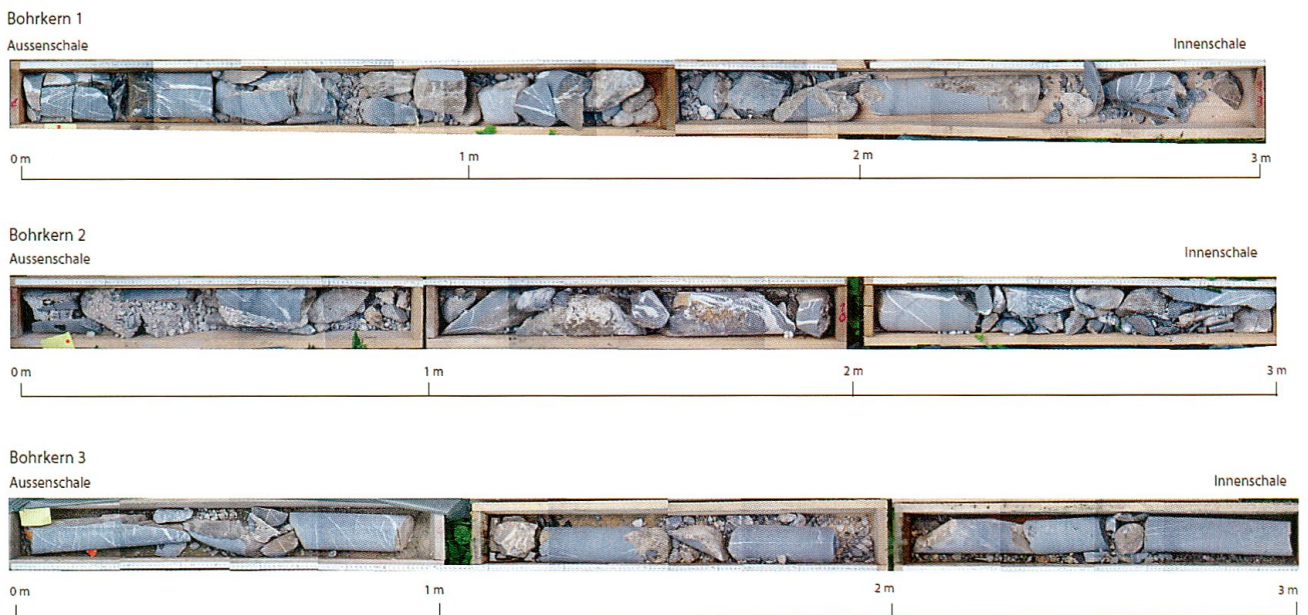
Ende Juli 2011 erfolgten Kernbohrungen (Abb. 7) in der Mauer M1 zur Abklärung des Mauerkerne-Zustandes.<sup>23</sup> In einer Höhe von etwa 1 m ab Boden waren insgesamt drei Bohrungen von der Aussenseite der Mauer M1 und M2 erfolgt, wobei die südliche Bohrung an Mauer M1 nach dem Abbrechen der Bohrkronen beendet werden musste. Der Durchmesser der Bohrung beträgt 12 cm, der Zustand der Kerne ist stark fragmentiert, was dafür spricht, dass die Adhäsion zwischen Stein und Mörtel meist nicht mehr gewährleistet ist. Dennoch war das Ergebnis zum Teil überraschend, da grosse zusammenhängende Originalmörtelbrocken, zwischen Steinen haftend, entnommen werden konnten.<sup>24</sup> Die zweite Serie von insgesamt 21 Bohrkernen mit einem Durchmesser von 2,7 cm erfolgte im Frühjahr 2012 im Rahmen der Ankerinstallation.

<sup>24</sup> Kernbohrung 1 (Kiste 13): Der Originalmörtel ist in maximal 5 x 5 cm grosse Fragmente zerfallen. Kernbohrung 2 (Kiste 10): Zwischen zwei Steinen klebend hat sich ein 20 x 7 x 11 cm grosses, hartes Mörtelstück erhalten.

Abb. 7: Bohrkerne  
 (Fotos AAM).

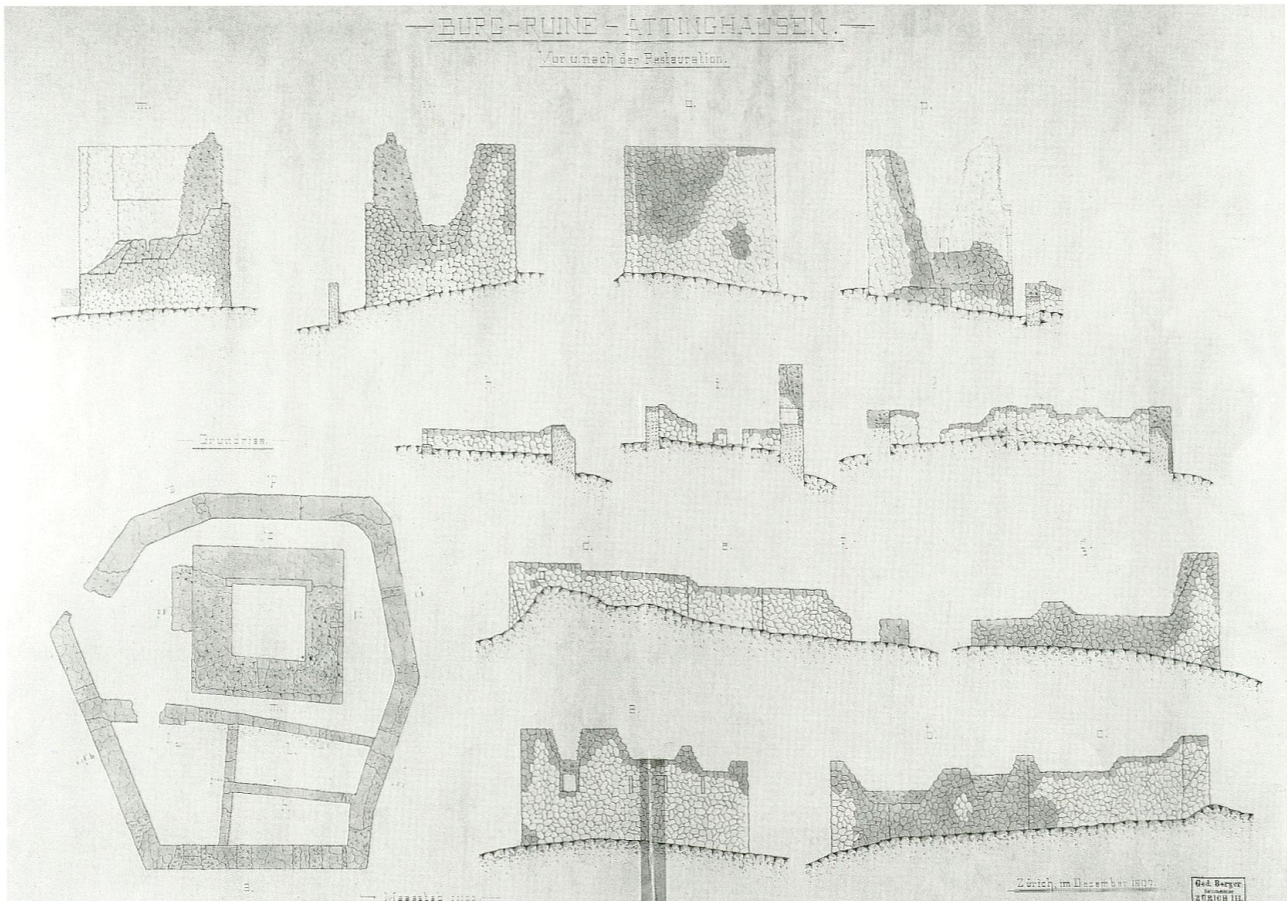
Abb. 3:  
Plan von G. Berger vom  
Dezember 1897, Fassa-  
denmauern und Grund-  
riss, die dunkler  
getönten Flächen zeigen  
die Eingriffe ins Mauer-  
werk (EAD, 567).

Nach Beendigung dieses Kapitels erhielten wir Zugang zum Plan Berger (Abb. 3). Die summarisch angegebenen Befundgrenzen wurden massstabsgetreu auf unsere Bildpläne (vgl. orange Linie auf Abb. 4, 8 und 10) übertragen, um die Ergebnisse der Bauforschung und die Angaben Bergers abgleichen zu können.

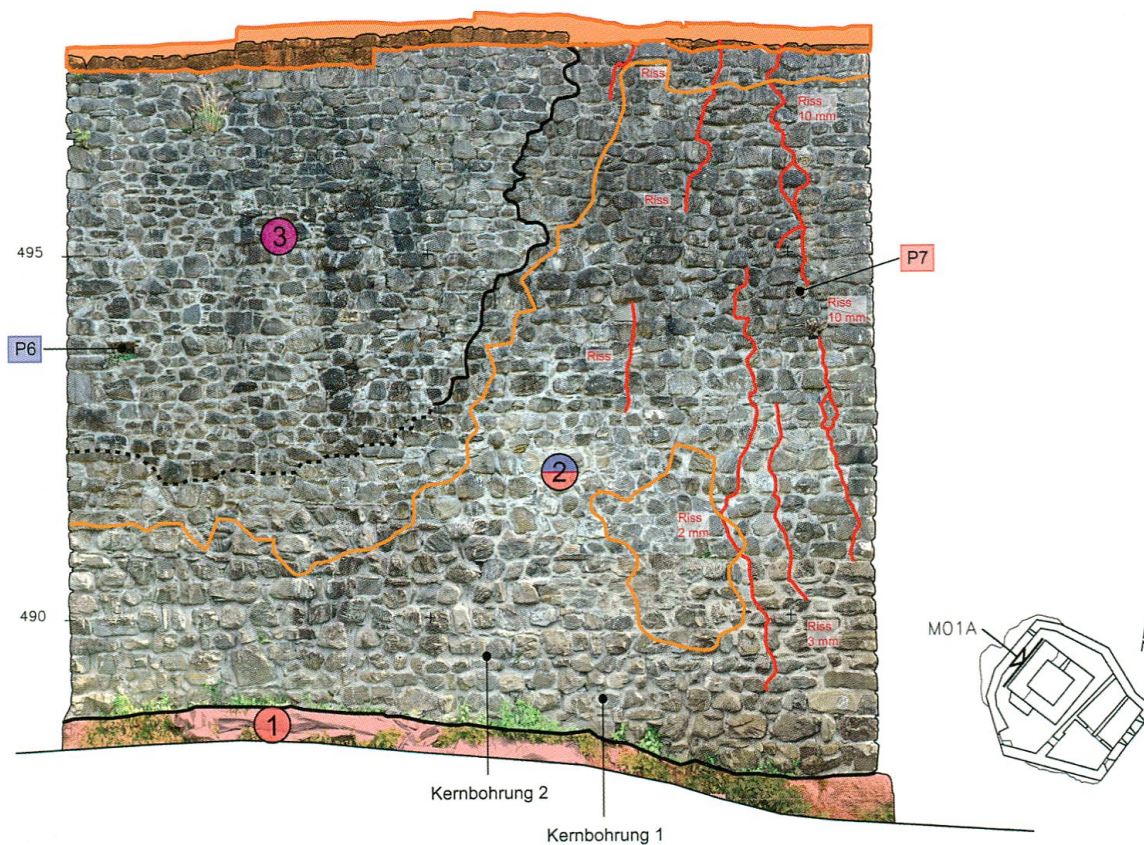
Abb. 8:  
Turm, Mauer M1A,  
Blick gegen Südosten  
(Bildplan AAM).

köpfen gebildet, die Fugenbreite beträgt 4 cm. Die Wandflucht weicht etwa 2 m vor der südwestlichen Ecke gegen Süden ab, der obere Bereich der Mauer kippt im Verhältnis zum Mauerfuss um mindestens 10 cm nach aussen. Mindestens vier, 2 bis 10 mm starke Risse, zum Teil durch Steine hindurch, liegen in dieser Wandfläche in der Nähe der Ecke. Sie beginnen als Risse in der Mauerkrone und durchziehen meist die gesamte Wandhöhe.

Eine Befundgrenze zum Mauerwerk (3) zeichnete sich erst aus der Höhe betrachtet ab:<sup>30</sup> das Mauerwerk (3) ist etwa 1885 erbaut<sup>31</sup> und 1897 verputzt worden, es besteht aus einigermaßen lagig gesetzten Kieselsteinen, die Steingrößen der jeweiligen Lagen sind wenig regelmässig, die Lagenhöhe beträgt etwa 20 cm, die Fugenhöhe im Durchschnitt 2 cm. Die Flucht wirkt aufgrund des auffällig flachen Steinmaterials sehr eben, der Verputz reicht meist an den glatten Steinkopf. Die Flucht liegt etwa 10 cm hinter der Flucht des Mauerwerkes (2) und ist senkrecht. Der Verlauf der unteren Befundgrenze ist aufgrund des Zementmörtels von 1897 nicht genau bestimmbar, Mauerwerksbeobachtung und Linie aus dem Berger-Plan liegen relativ nah beieinander.

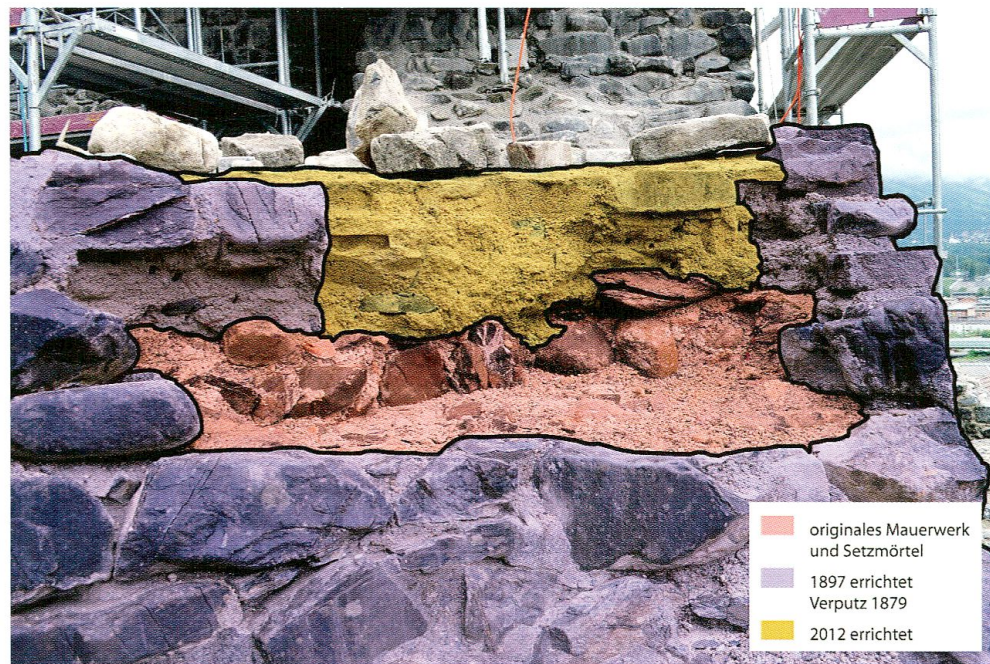
Abb. 9:  
 Turm, Mauer M3, Blick  
 gegen Nordosten. Frei-  
 gelegtes Originalmauer-  
 werk sowie Mauerwerk  
 der Restaurierungen  
 1897 und 2012  
 (Foto AAM).

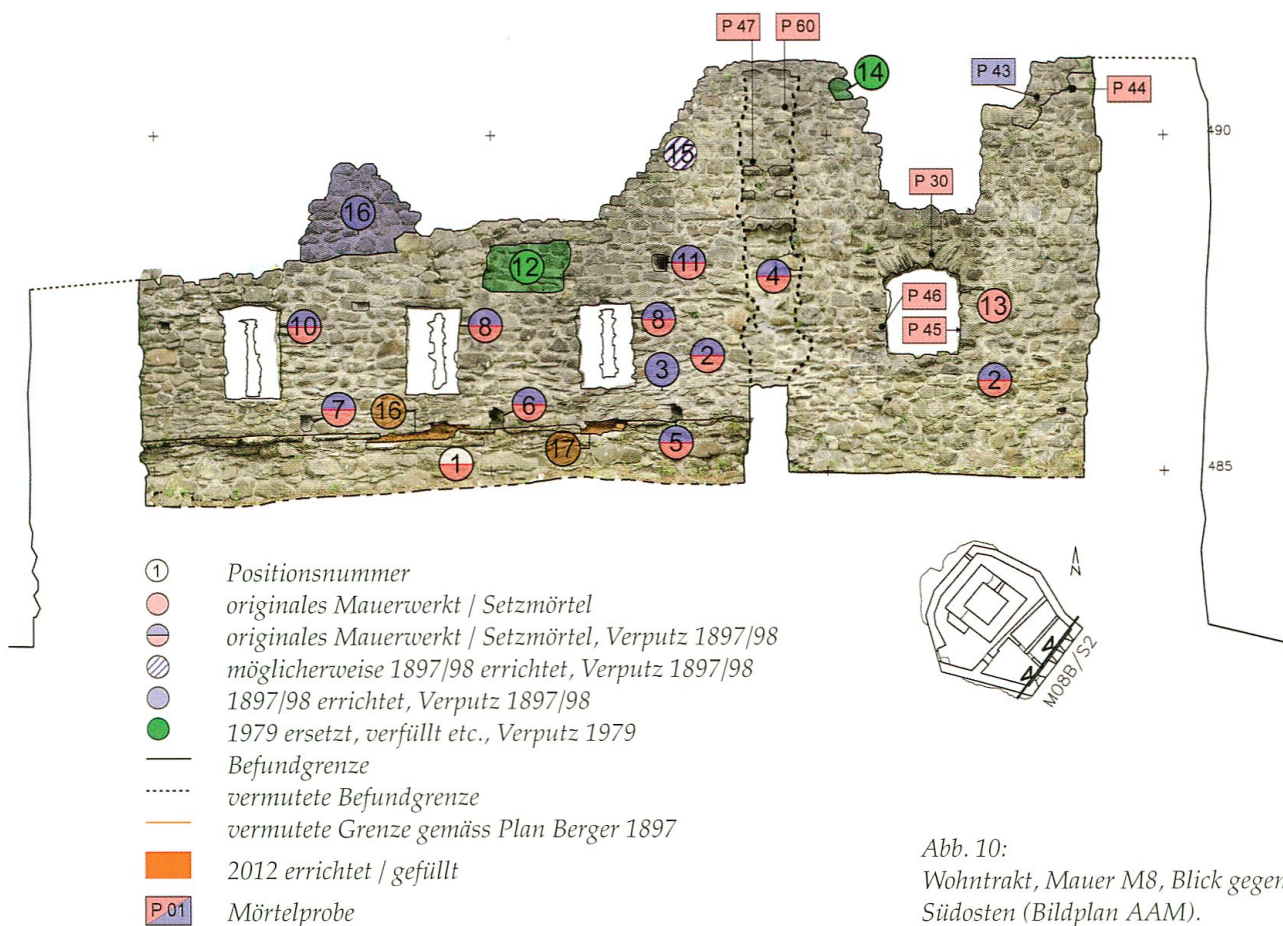
Gegen 1250 erfolgte der Bau des Wohntraktes und der 1,6 m starken Umfassungsmauer. Dies geschah offensichtlich gleichzeitig, wie es die Wartesteine in der Mauer M8 nahelegen (Abb. 10).<sup>32</sup>

Abb. 10:  
Wohntrakt, Mauer M8, Blick gegen Südosten (Bildplan AAM).

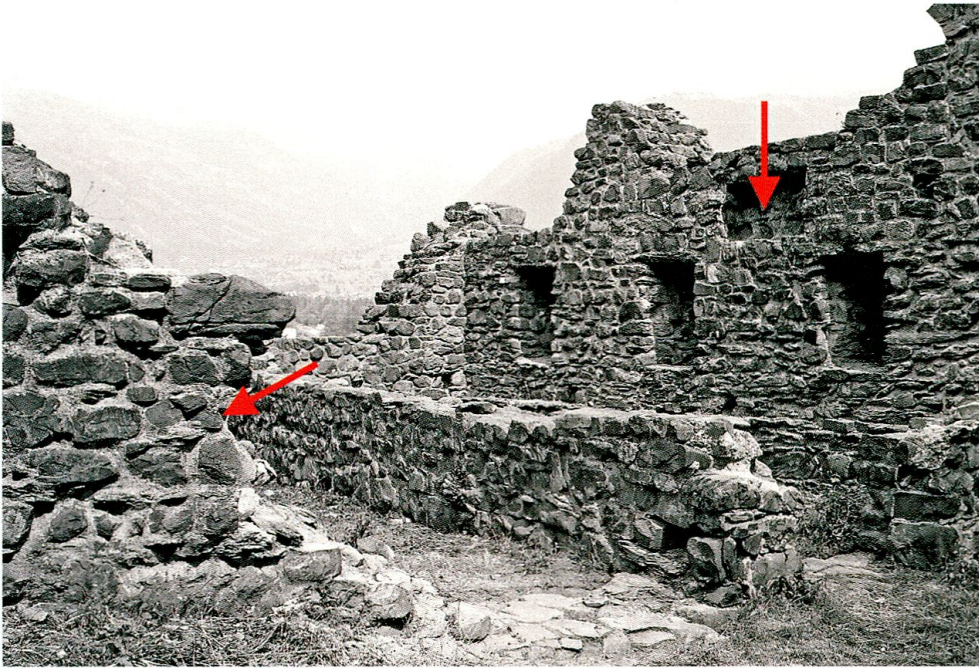
Abb. 11:  
Wohntrakt, Blick gegen  
Nordosten. Die abgebro-  
chenen Mauerabschnitte  
(rote Pfeile) während der  
Restaurierung 1979  
(Dokumentation  
W. Meyer, Foto  
10159\_17).

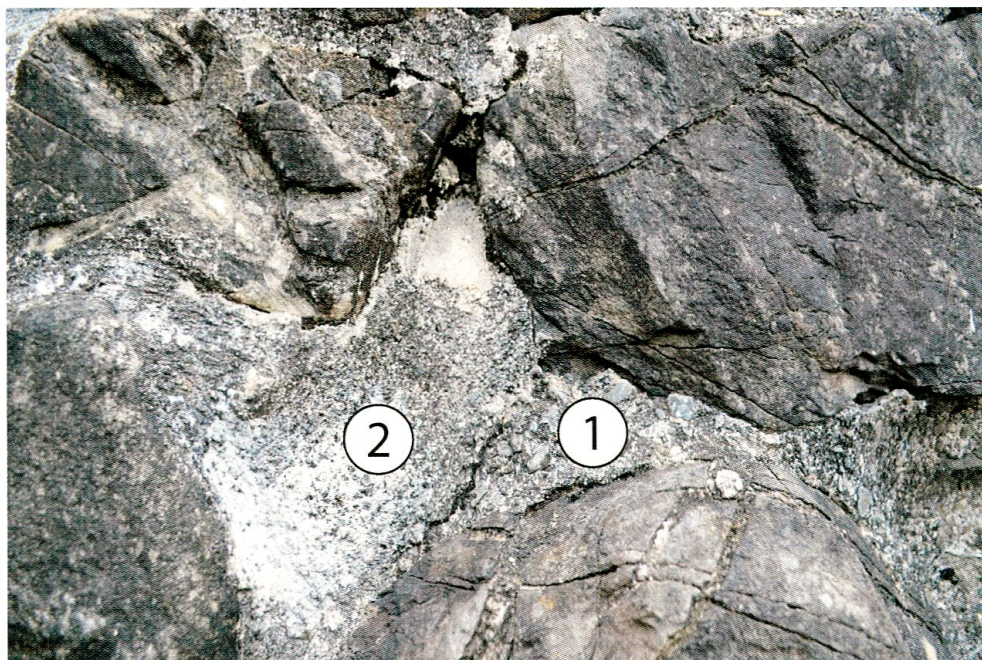
Abb. 12:  
Turm Mauer M3, Blick  
gegen Nordosten. Der  
Verputzmörtel der  
Kampagne 1979 (2)  
zieht an den Verputz-  
mörtel der Restaurie-  
rung 1897 (1)  
(Foto AAM).

<sup>36</sup> Auch der Verputzmörtel der Kampagne 1979 ist demjenigen der Restaurierung 1897 optisch sehr ähnlich (Abb. 12). Hier ist die Unterscheidung nur möglich, da sie unmittelbar beieinander liegen.
