Wenn der Beton zwischen den Fingern zerbröselt

Text: Werner Huber

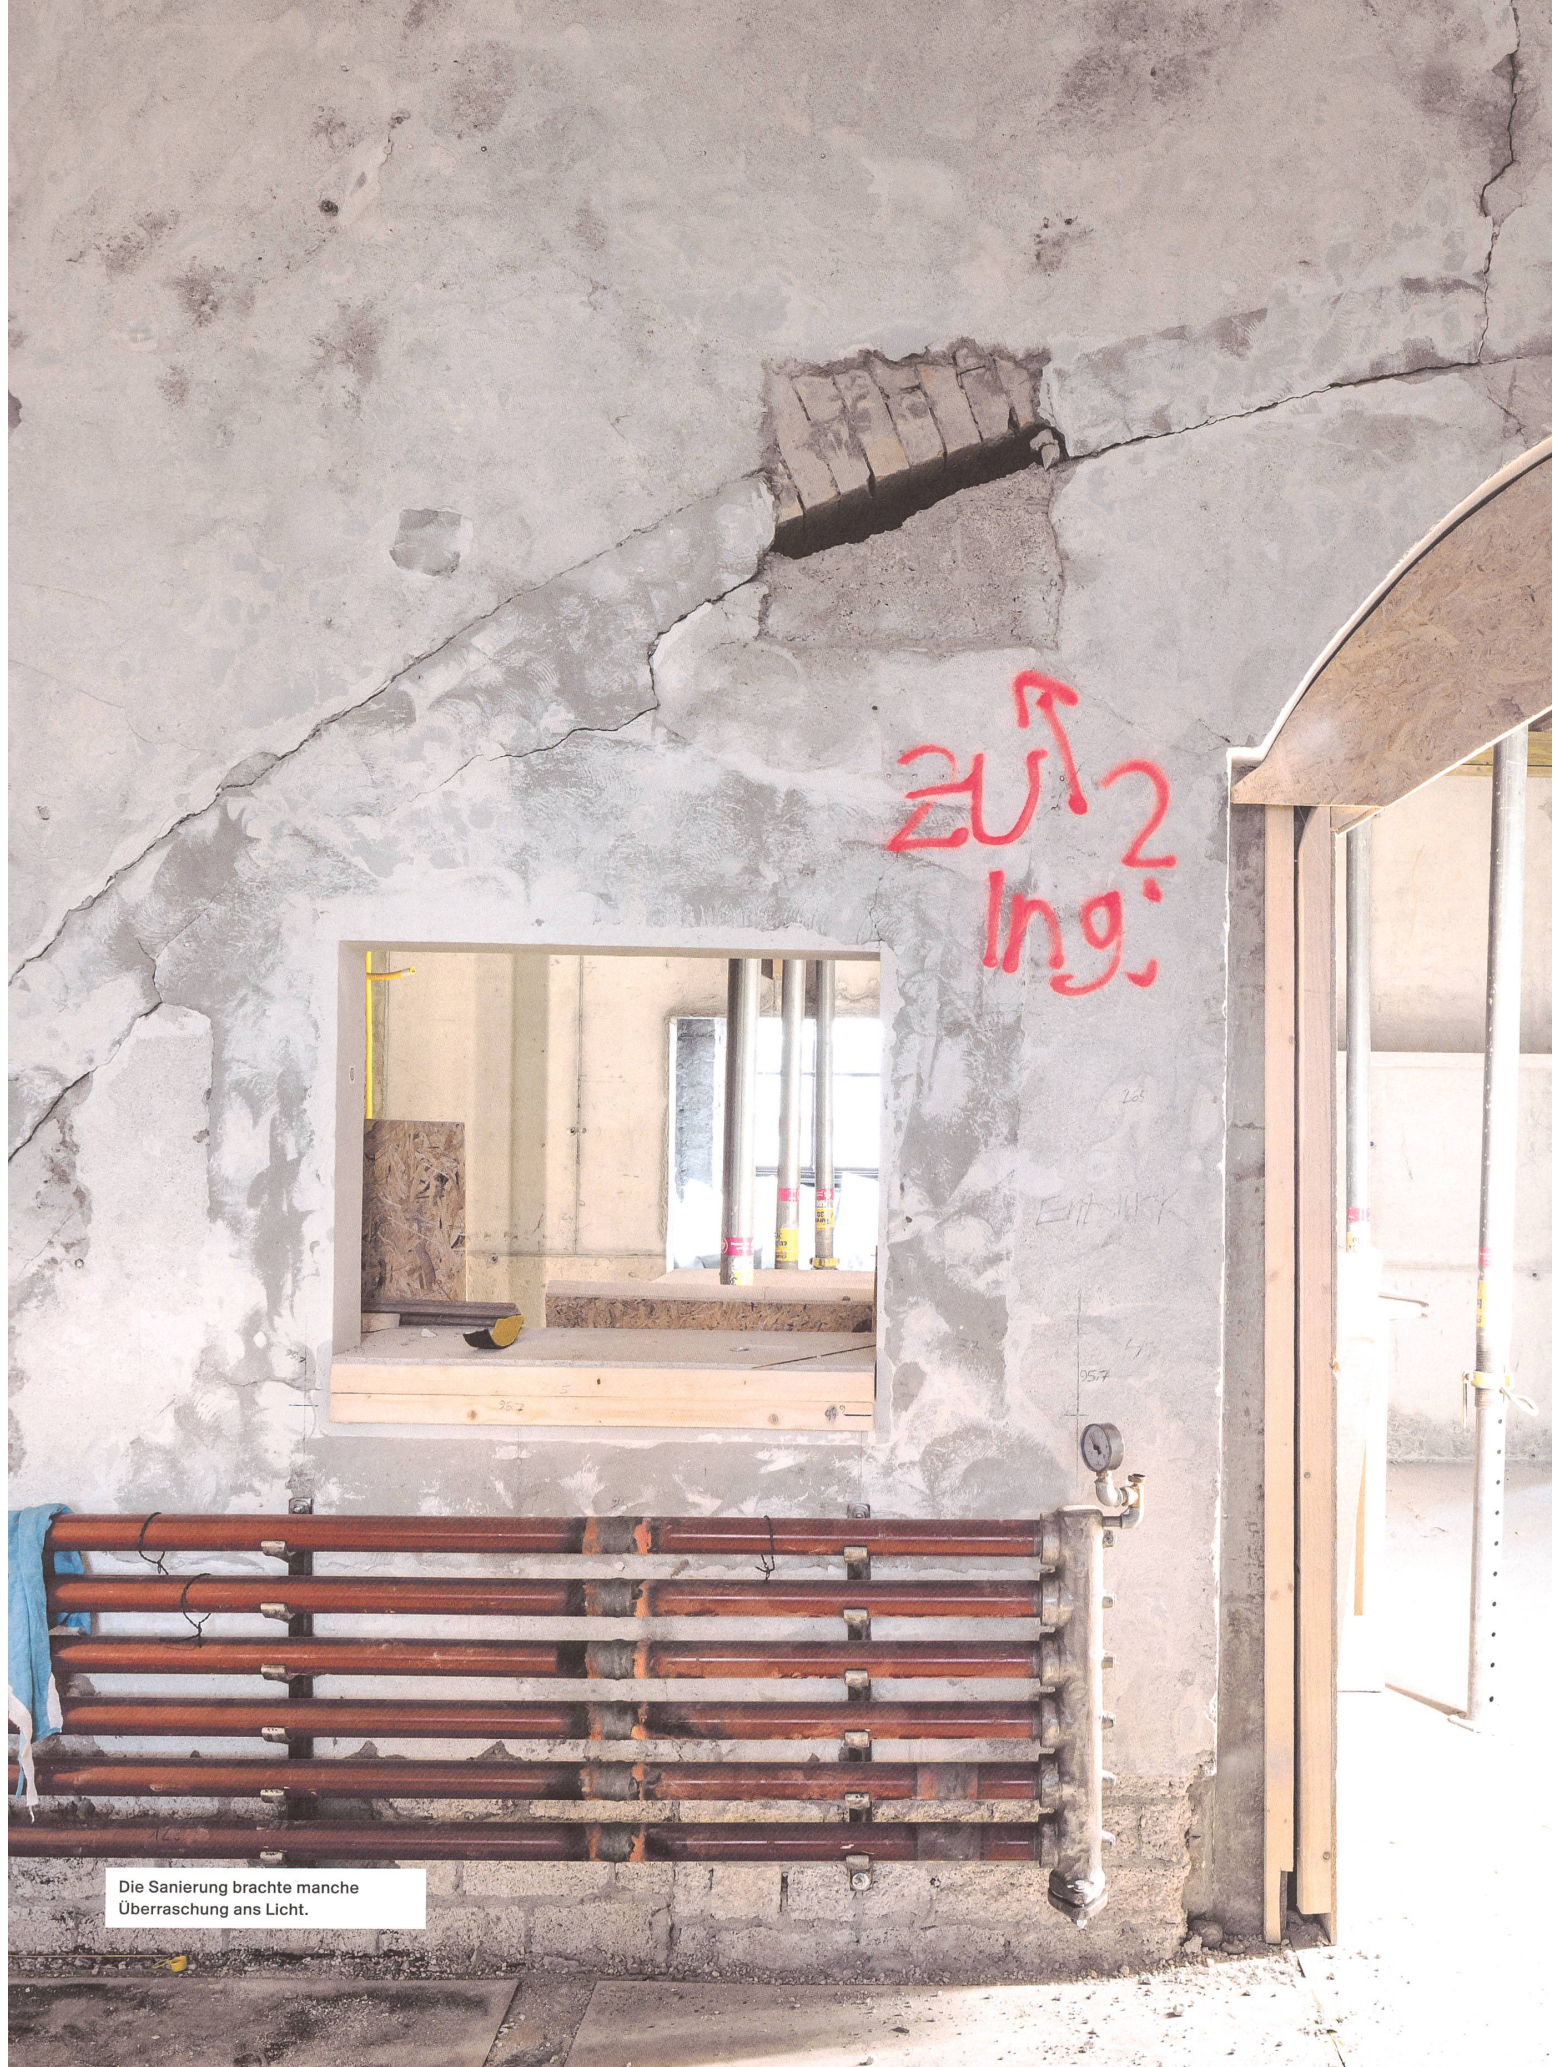
Die Sanierung brachte manche Überraschung ans Licht.

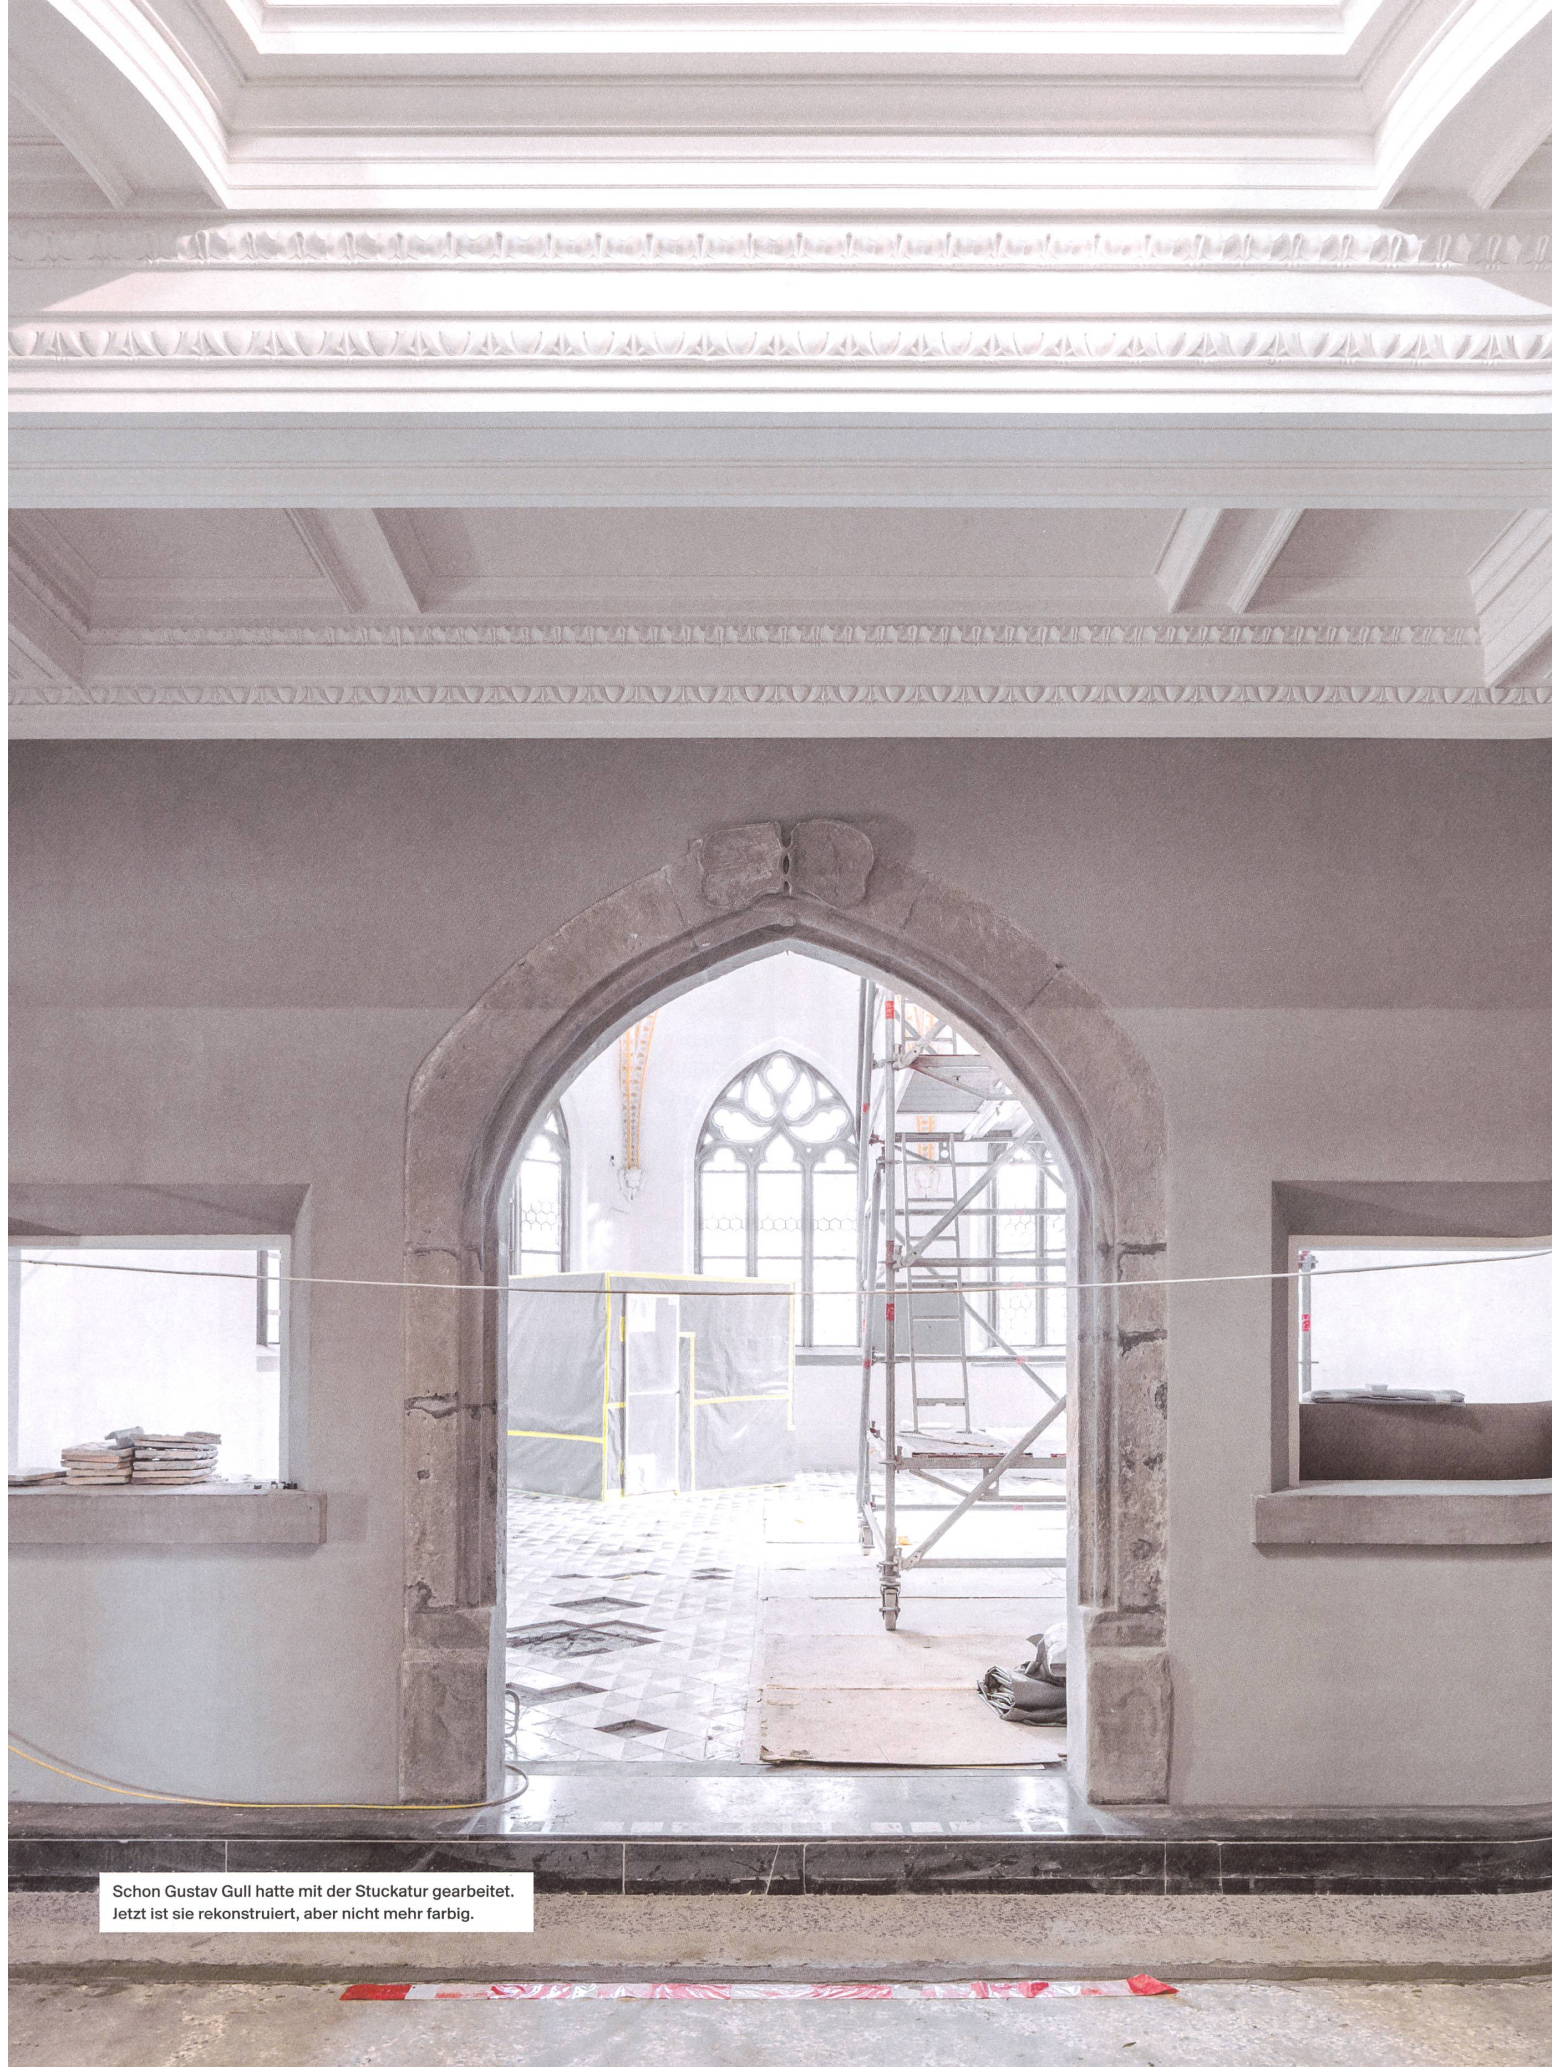
Schon Gustav Gull hatte mit der Stuckatur gearbeitet.
Jetzt ist sie rekonstruiert, aber nicht mehr farbig.

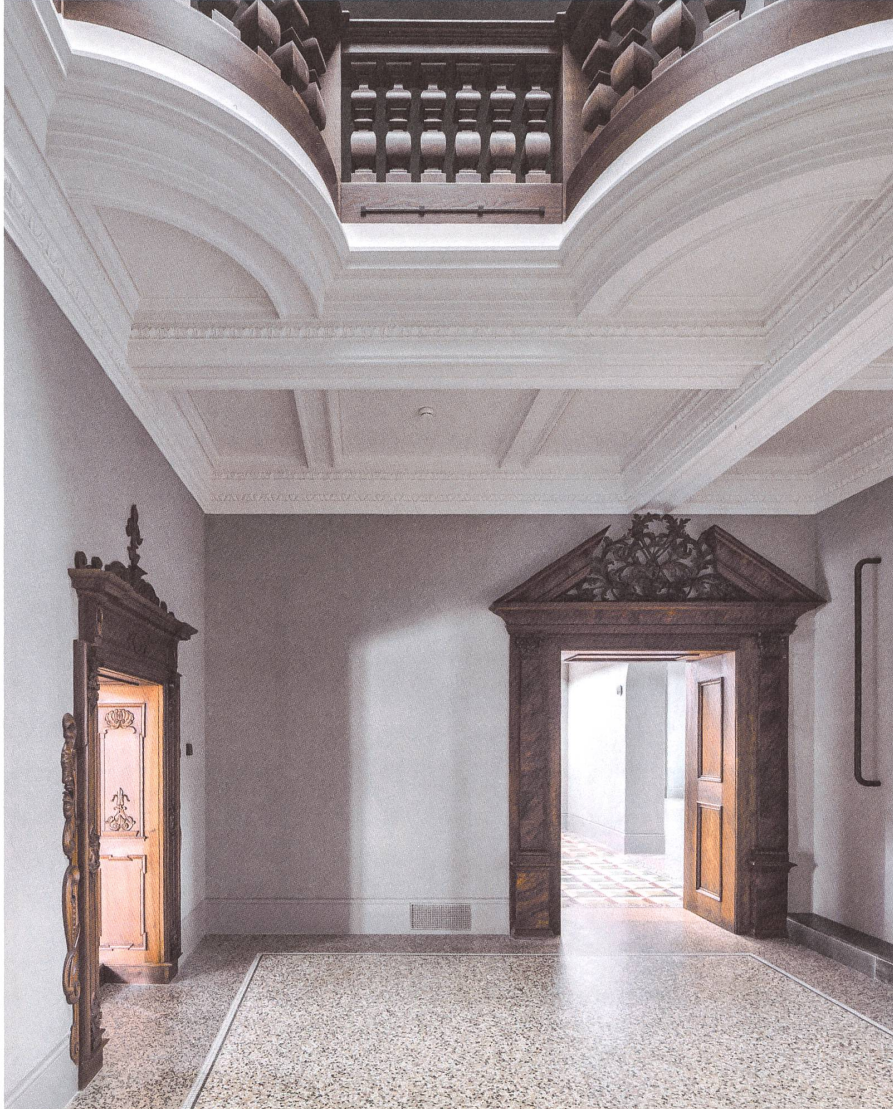
Der wieder offene Vorraum des Lochmannsaals. Die Stuckatur überspielt die Asymmetrie, darüber das rekonstruierte Geländer.
