**Artikel:** Beleuchtung von Aufbruchstellen

## Beleuchtung von Aufbruchstellen.

(Korrespondenz.)

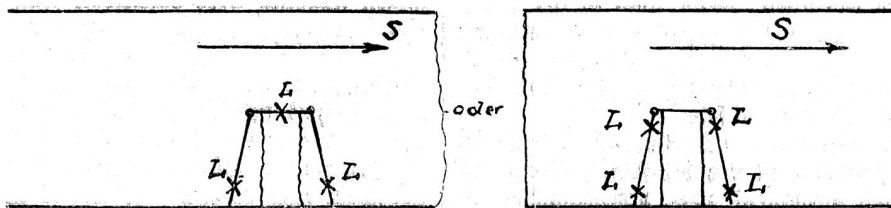
Abb. 3. Grundriß M. 1:200.

Diese umfassende Beleuchtung war hier um so nötiger, weil die Straße an der Unfallstelle nach Osten ausbiegt, wodurch der von Norden kommende Motorradfahrer über die Art der Beleuchtung (nur eine einzige Flamme und gewöhnliches statt rotes Glas) wie über die Richtung des aufgeworfenen Grabens — ob von der Straßenmitte nach Osten oder nach Westen getäuscht werden konnte (Abbildung 4).

3. Zur ausreichenden Beleuchtung der Aufbruchstelle waren wenigstens drei Laternen nötig (Abbildung 3) und zwar nicht an oder unterhalb der Absperrstangen, son-

ondern mittelst eingeschlagenen Eisenstangen über der Absperrung, damit die Abbruchhaufen allseitig beleuchtet werden.
