Zeitschrift: **Jahresberichte aus Augst und Kaiseraugst**

Band (Jahr): **14 (1993)**

Das römische Theater von Augst: Sanierungs- und Forschungsarbeiten 1992

Markus Horisberger und Ines Horisberger
(mit Beiträgen von Alex R. Furger und Philippe Rentzel)

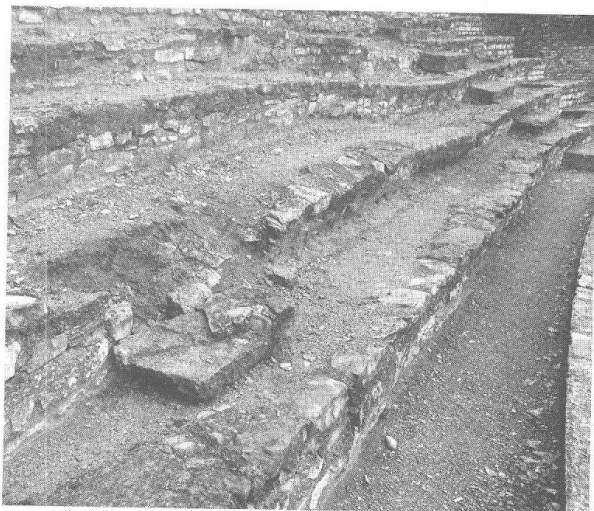
Abb. 3 Augst, Theatersanierung (Grabung 1992.55). Zerfallerscheinungen durch Auflösung des Mörtels und durch Abrutschungen (Sitzstufen-Fundamente in der mittleren Cavea des Dritten Theaters).

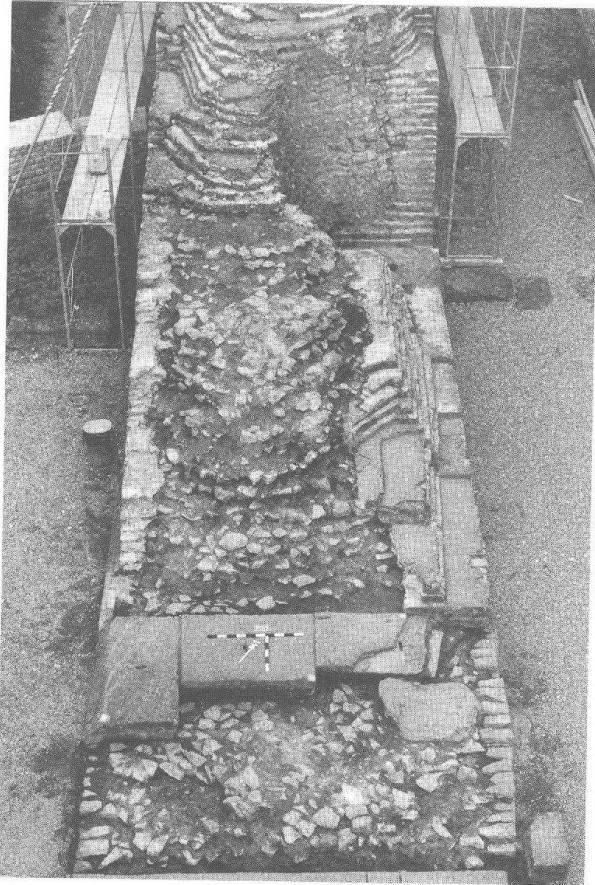
Abb. 6 Augst, Theatersanierung (Grabung 1992.55), Drittes Theater. Südteil von Bühnenmauer 1 von Süden nach Entfernung der Zement-Abdeckungen (in der Bildmitte rechts z.T. noch sichtbar). Die obersten, originalen Stein/Mörtel-Lagen sind grösstenteils verwittert (vgl. Abb. 27).

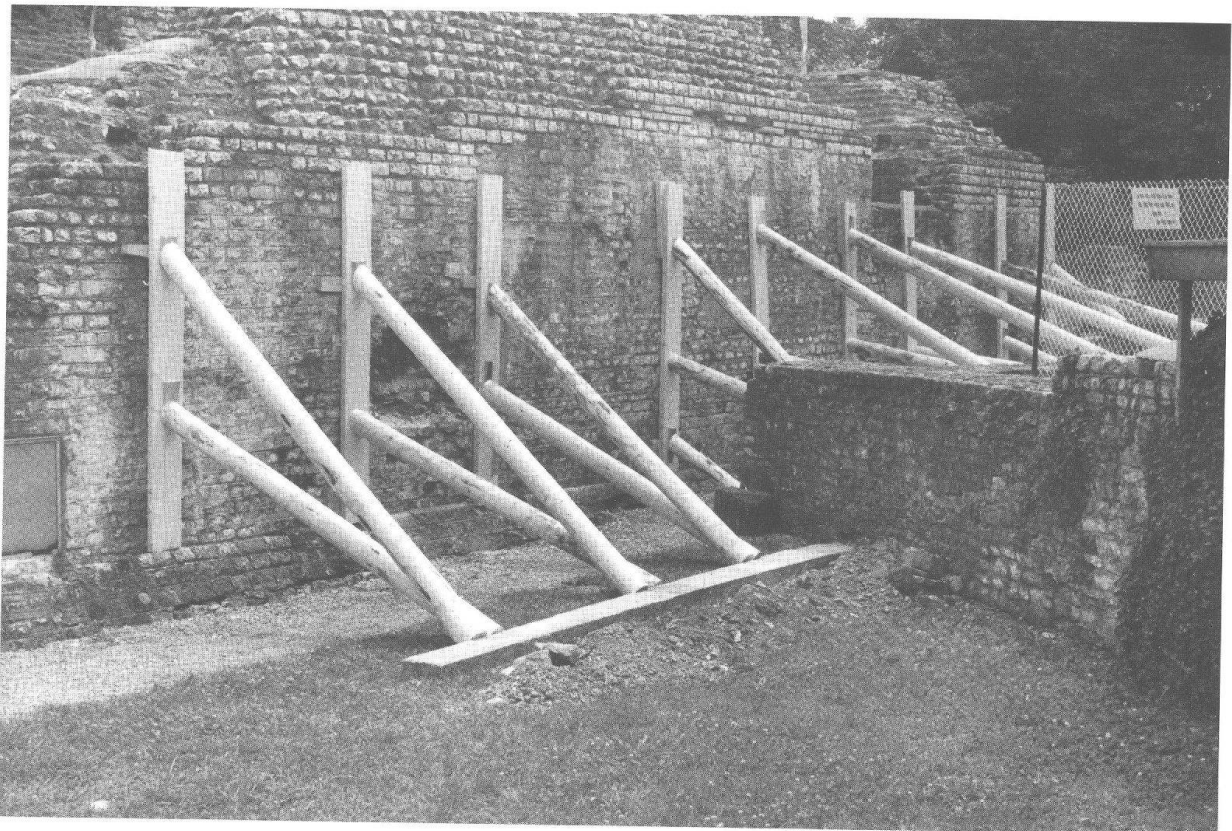
Abb. 7 Augst, Theatersanierung (Grabung 1992.55), Drittes Theater. Vom Einsturz bedrohte und notfallmässig abgestützte Mauerpartie (Westseite der südlichen Bühnenmauer).

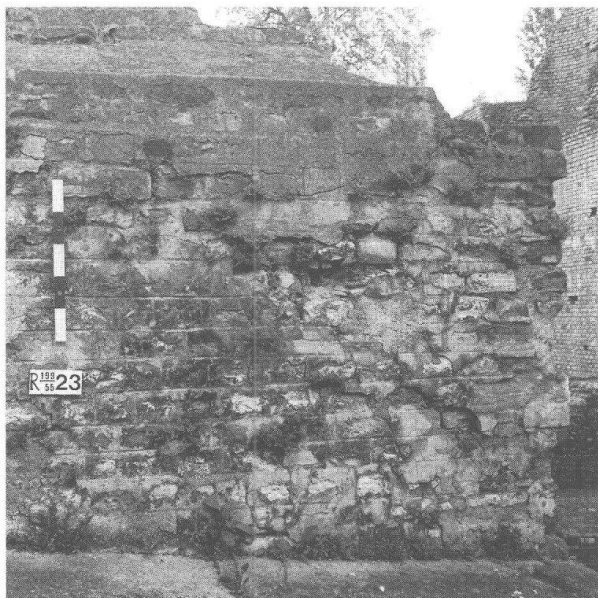
Abb. 25 Augst, Theatersanierung (Grabung 1992.55), Drittes Theater. Mit Portlandzement «restaurierte» Mauerpartie (nördliches Gewände des Fensters in Mauer 1; vgl. Abb. 27 und 31).

Grosse Schäden sind auch an den in diesem Jahrhundert hergestellten Vormauerungen zu beobachten. Diese mit Zementmörtel gemauerten Ergänzungen lösen sich, in ihrer ganzen Dicke von bis zu einem Meter, vom antiken Kern.

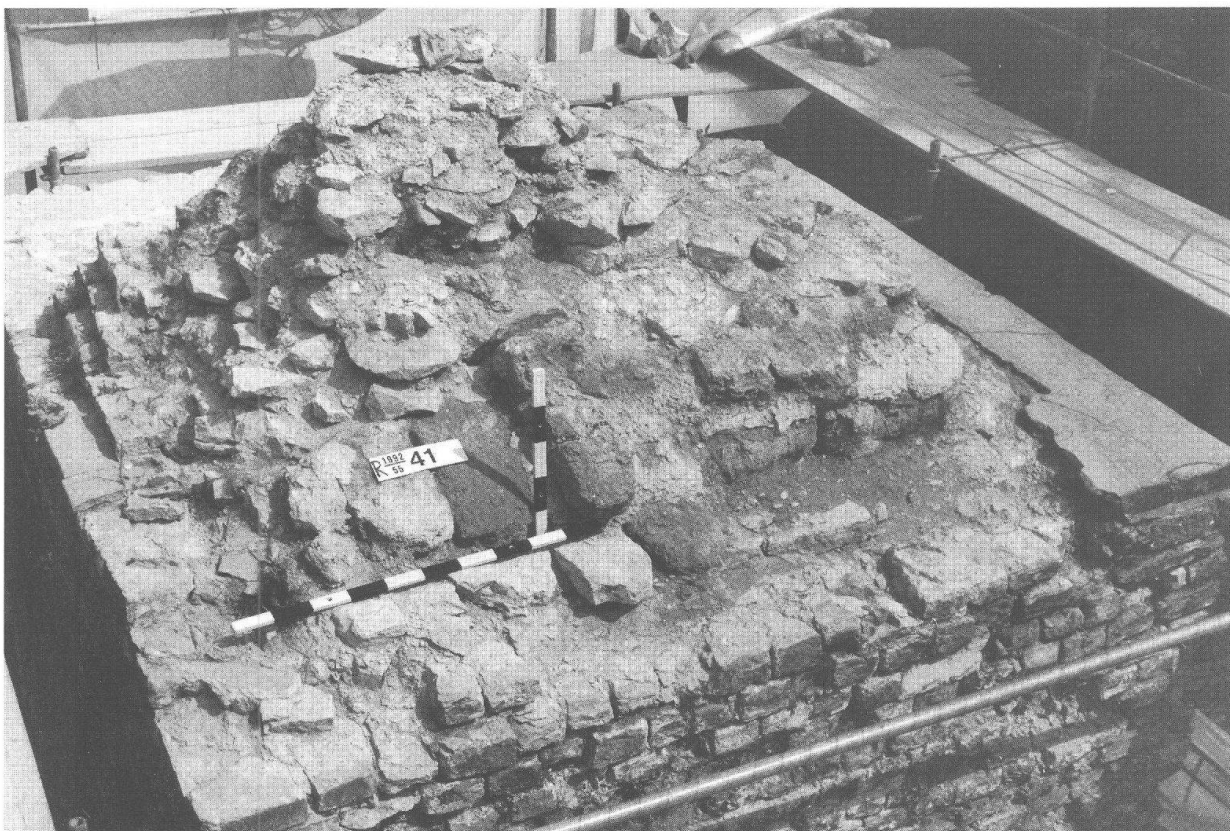
Abb. 27 Augst, Theatersanierung (Grabung 1992.55), Drittes Theater. Detail von Nordteil von Mauer 1, oberster erhaltener Bereich (Fensteröffnung im Vordergrund; Abb. 25): vorne bei den Massstäben sind die untersten Tuffsteine des Fensterbogens in situ erhalten (vgl. Abb. 4, links unten und Abb. 6).

Wegen der hoffnungslosen Frostschäden an vielen Originalsteinen und an den grösstenteils schon vor Jahrzehnten ergänzten Partien²⁹ laufen die Restaurierungen der beiden Bühnenmauern bedauerlicherweise fast auf eine Neuaufmauerung der äusseren Mauerschalen hinaus. Wir arbeiten materialgerecht, das heisst mit möglichst ähnlichen Quadern und mit Fugenstrich (Abb. 23 und 28).

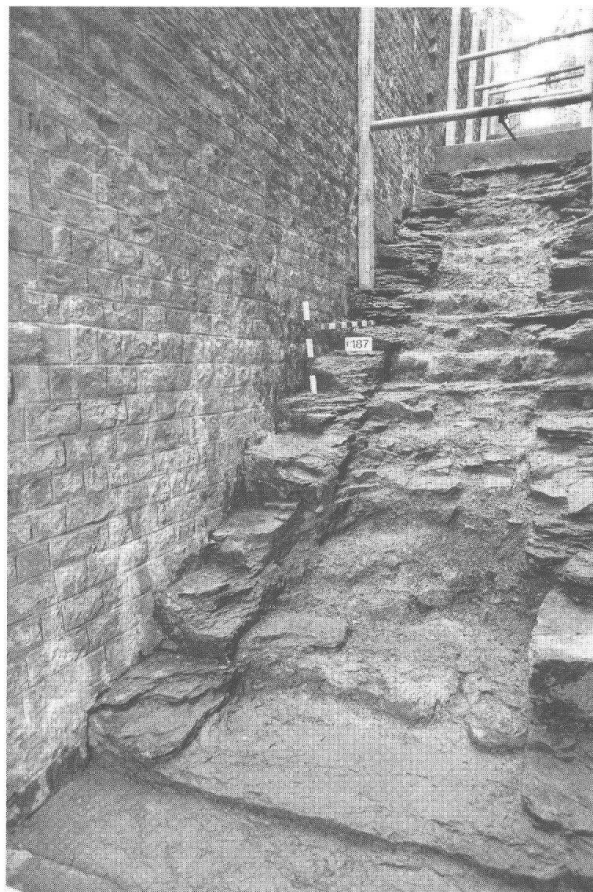
Abb. 29 Augst, Theatersanierung (Grabung 1992.55), Erstes Theater. Die stark verwitterten Original-Sandsteinstufen im Mittelvomerium sind nur noch seitlich erhalten; in der Treppenmitte wurden sie bereits in den 1940er Jahren abgearbeitet und durch neue Stufen ersetzt (im Bild entfernt).

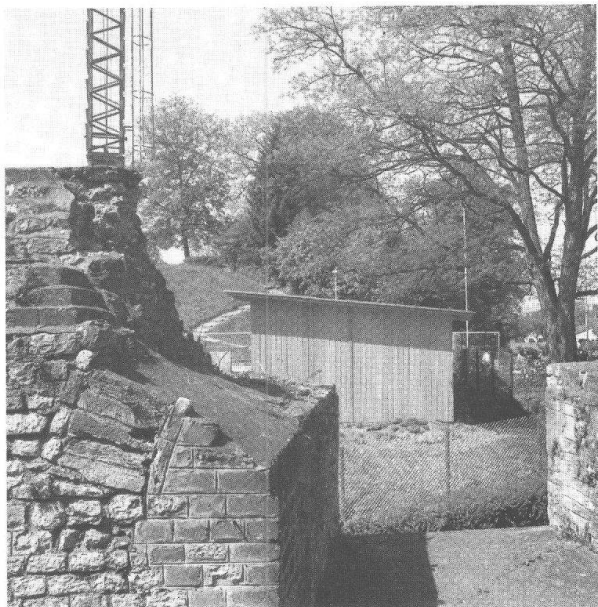
Abb. 30 Augst, Theatersanierung (Grabung 1992.55), Drittes Theater. Fenster in Mauer 1 von Osten vor den Restaurierungsarbeiten von 1992/93: Beim Gewölbeansatz links sind die fünf untersten *Keilsteine* des äusseren Bogens in situ erhalten (vgl. Abb. 33); der innere Bogen ist auf dem Bild noch falsch ergänzt.

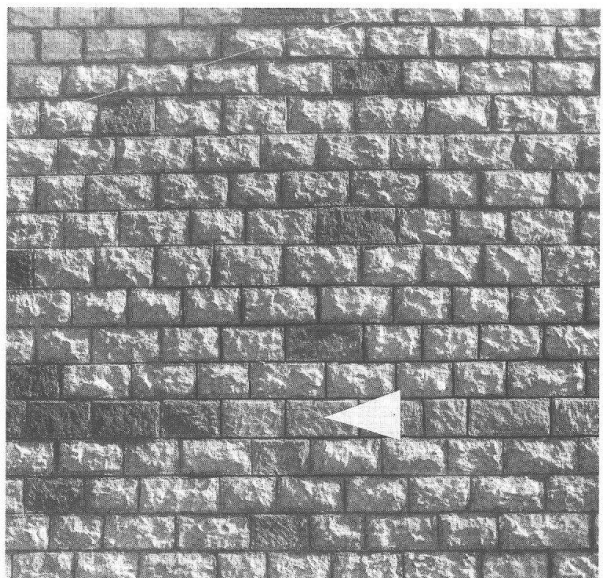
Abb. 36 Augst, Theatersanierung (Grabung 1992.55). Fertig restaurierte Mauerpartie mit Fugenstrich, teilweise rot ausgemalt. Pfeil: Lage eines – unsichtbar verblendetem – Mauerankers wie Abbildung 35 (Drittes Theater, Mauer 1, Westseite).

Verwendet wurde ein GFK-Ankersystem der Firma Weidmann AG in Rapperswil SG. Je nach Bedarf und Situation werden die Anker im Kernmauerwerk verklebt oder ganz durchgeführt und beidseitig verschraubt. Aus ästhetischen Gründen, damit die schwarzen Kunststoff-Spannköpfe der Anker die Maueroberflächen optisch nicht beeinträchtigen und vor möglicherweise schädlicher UV-Strahlung geschützt, versenken wir die Ankerköpfe (Abb. 35) und verblenden sie mit dünnen Mauerquadern (Abb. 36 und 37).

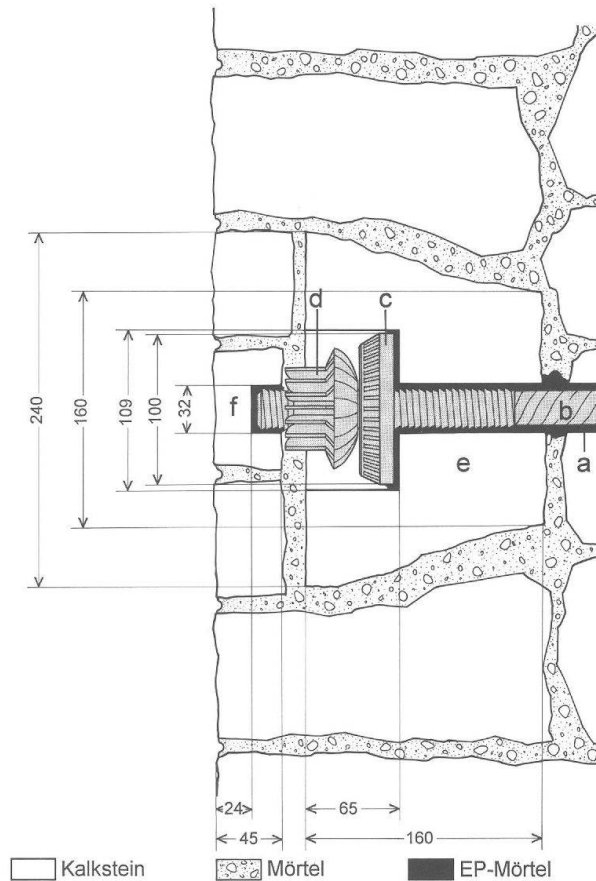
Abb. 37 Augst, Theatersanierung (Grabung 1992.55). Konstruktions-Schema der Maueranker. a) Bohrloch \varnothing 32 mm; b) Glasfaserstab \varnothing 22 mm mit endständigem Kunststoffgewinde; c) Unterlagscheibe aus Kunststoff; d) Spannmutter aus Kunststoff; e) Muffe aus Kalkstein mit ausgebohrter Vertiefung für c/d (vgl. Abb. 35; die konische Aussenform der Steinmuffe soll auch die umliegenden Quader der Mauerschale mitverankern); f) Blendstein. M. 1:5.
