Das römische Theater von Augst. Sanierungs- und Forschungsarbeiten 1997

Thomas Hufschmid
(mit einem Beitrag von Markus Horisberger)

Die Sanierungsarbeiten konzentrierten sich auf die Nordwestecke des Theaterbaus. Eine Fotoreportage vermittelt Einblick in die Arbeitsabläufe.

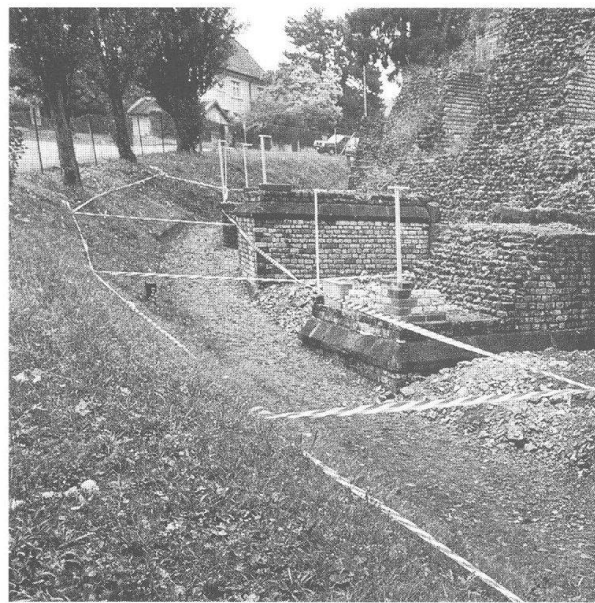
Abb. 35: Augst, Theatersanierung (Grabung 1997.55). Die Stützpfiler nördlich der Umfassungsmauer (MR 57) vor der Aufmauerung. Die geplante Erhöhung von Terrain und Mauern ist mit gestreiften Bändern und Holzplatten markiert.

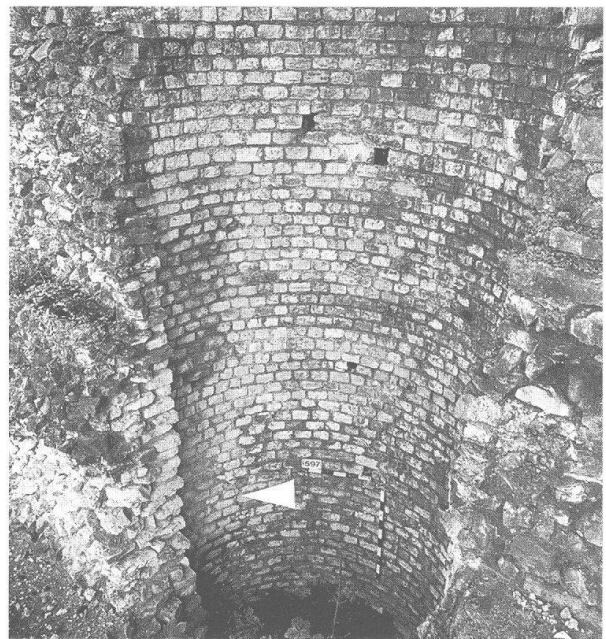
Abb. 38: Augst, Theatersanierung (Grabung 1997.55) Nördliche Cavea-Abschlussmauer (MR 60). Blick in einen der 1938 stark ergänzten Entlastungsbogen. Der Pfeil zeigt die Lage eines alarmierenden Risses zwischen moderner Ergänzung und originale Mauerwerk an.

Als Herausforderung erwies sich die Behebung der Schäden an den Mauerkronen der Cavea-Abschlussmauer (MR 60) und an den daran anschliessenden Entlastungsbogen (Abb. 3,B). Verschiedene Risse zwischen den modernen Vormauerungen von 1938 und dem antiken Bestand zeigten an, dass irgendwann nach 1938 Bewegungen stattgefunden haben müssen. Nach längerer Diskussion mit verschiedenen Experten entschieden wir uns, die im Kern noch stabilen Vormauerungen durch sechs bis acht Meter in den Baukörper hineinreichende Anker zu sichern. Den mit dieser anspruchsvollen Aufgabe betrauten Spezialisten der Firma Hoch und Tiefbau AG aus Sursee gelang es, die insgesamt 19 Injektionsanker noch vor Wintereinbruch zu setzen. Die Anker sollen Ende Januar 1998, nach Prüfung der Zugfestigkeiten, fertig verschraubt und im Frühjahr mit Mauerquäderchen aus Kalkstein verblendet werden.

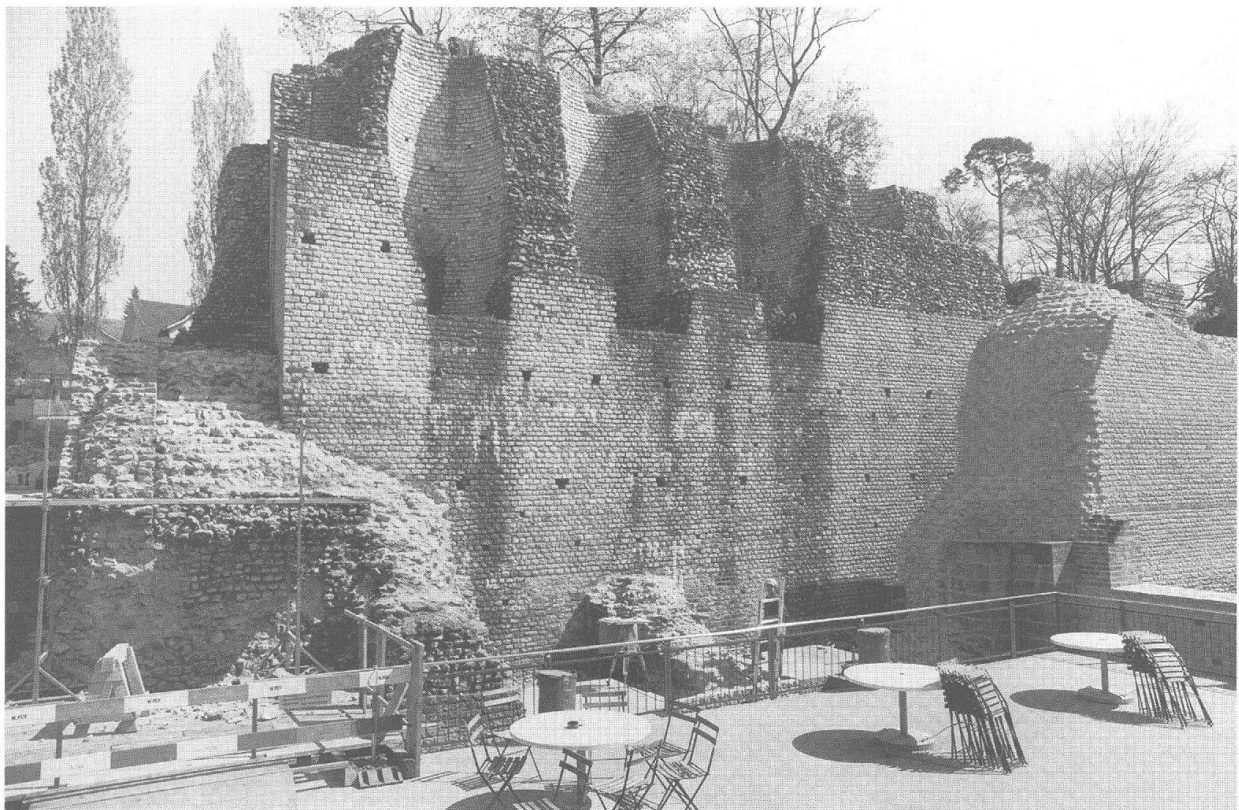
Abb. 37: Augst, Theatersanierung (Grabung 1997.55) Nördliche Cavea-Abschlussmauer (MR 60) mit den 1938 ergänzten Entlastungsbogen vor der Sanierung.
