Das römische Theater von Augst : Sanierungs- und Forschungsarbeiten 1998

Autor(en): **Hufschmid, Thomas / Horisberger, Markus**

Das römische Theater von Augst: Sanierungs- und Forschungsarbeiten 1998

Thomas Hufschmid und Markus Horisberger

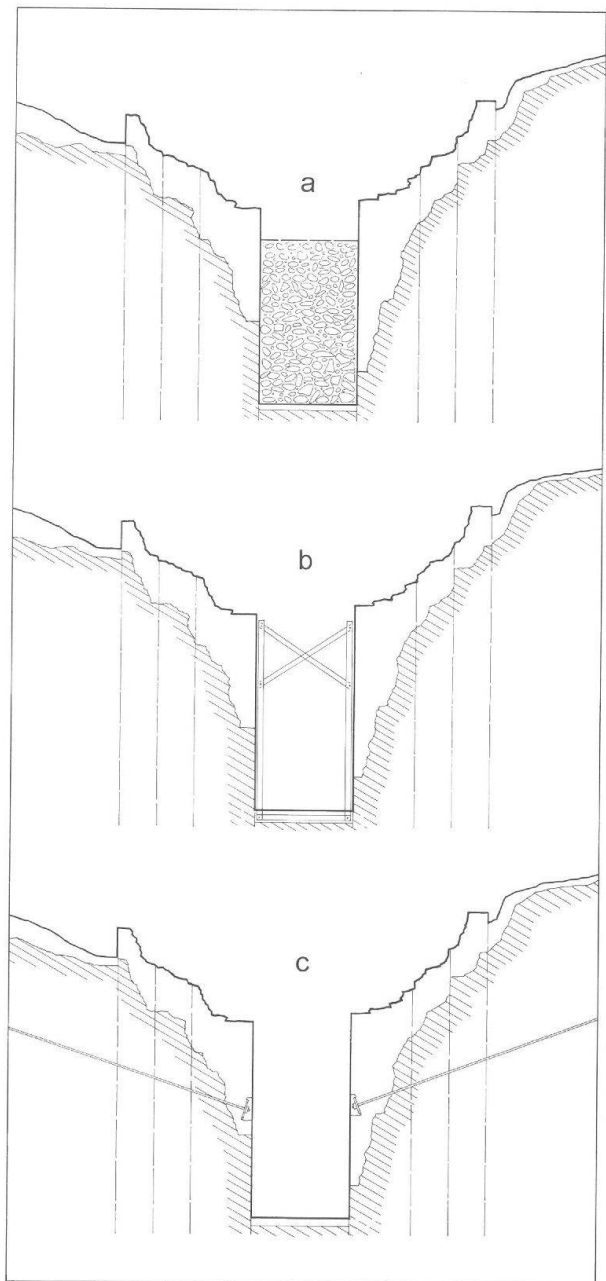
Abb. 27: Augst, Theatersanierung (Grabung 1998.55). Sanierungsmöglichkeiten. Schematische Querschnitte.

wichtigen Stützfunktion verstärkt, andererseits die darunter liegenden originalen Mauerschalen entlastet. Die abgelösten Partien der Mauerschalen mit den sehr brüchigen Fugmörteln werden vorsichtig verfestigt. Auf vollflächige und tiefreichende Mörtelinjektionen kann dadurch verzichtet werden. Die Betontonne wird 1999 in einem ersten Arbeitsschritt freigelegt. Erst dann kann über die Möglichkeiten einer Betonsanierung oder die Notwendigkeit eines Abbruchs entschieden werden.

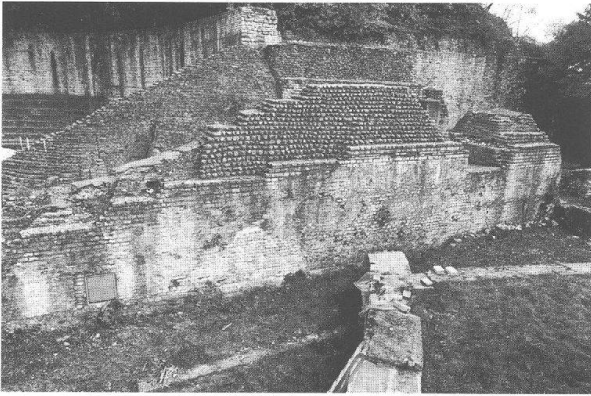
Abb. 34: Augst, Theatersanierung (Grabung 1997.55). Südaditus. Westseite der äusseren Bühnenmauer (MR 44). Übersicht von Westen vor den Sanierungsarbeiten.

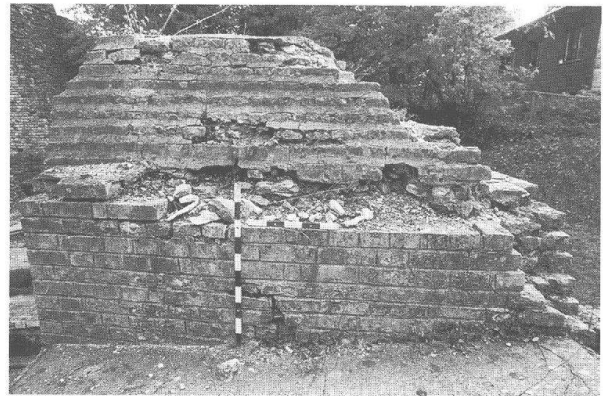
Abb. 35: Augst, Theatersanierung (Grabung 1997.55). Südaditus. Starke Frostschäden am südlichen Fenstergewände in der äusseren Bühnenmauer (MR 44). Die um 1907 als Witterungsschutz angebrachten Zementplomben haben sich vom originalen Mauerkern abgelöst.

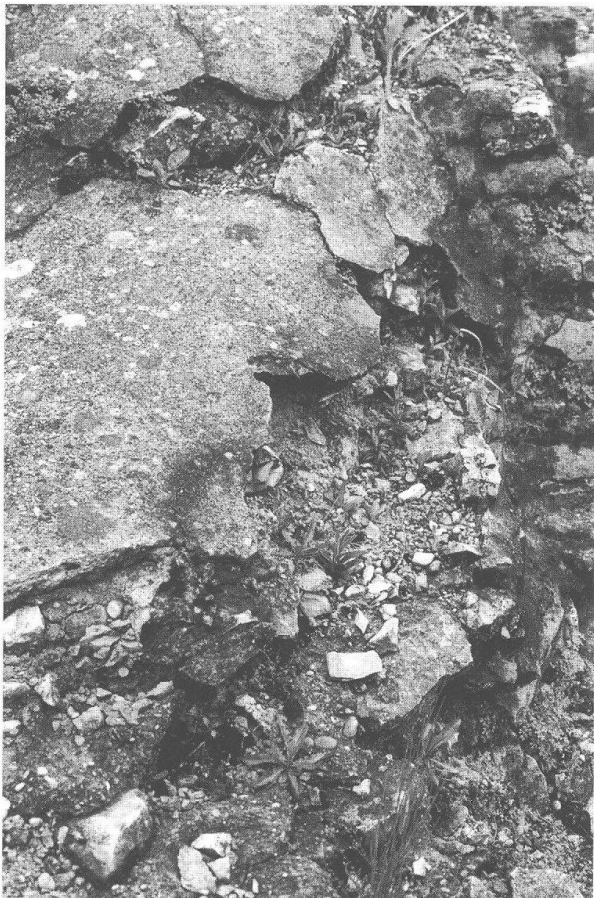
Abb. 36: Augst, Theatersanierung (Grabung 1994.55). Südaditus. Starke Frostschäden an der äusseren Bühnenmauer 44. Detail der Mauerkrone mit aufgebrochener und abgelöster Zementabdeckung von ca. 1907.

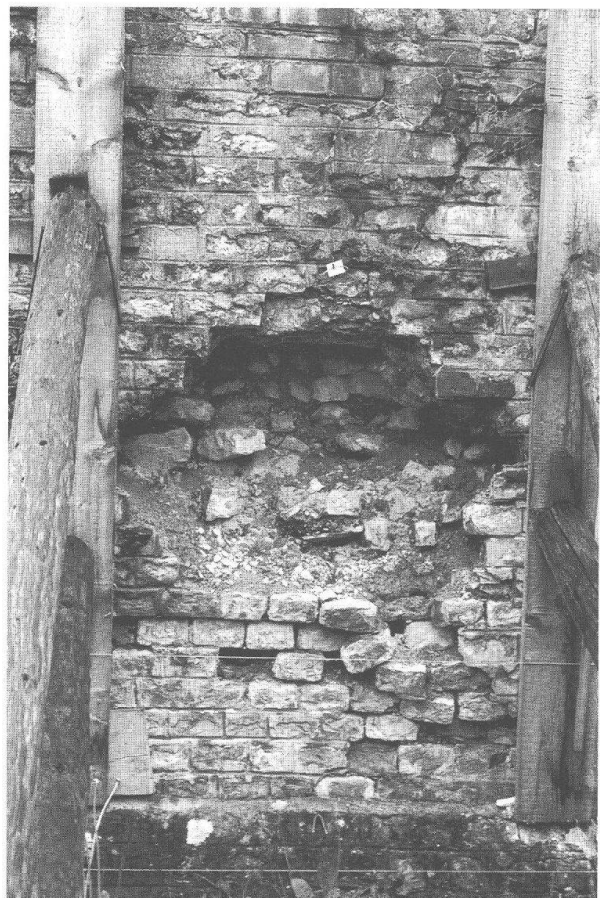
Abb. 37: Augst, Theatersanierung (Grabung 1994.55). Südaditus. Ausbruch in der westlichen Mauerschale (Erstrestaurierung 1907) der äusseren Bühnenmauer 44. Ein typischer Frostschaden.

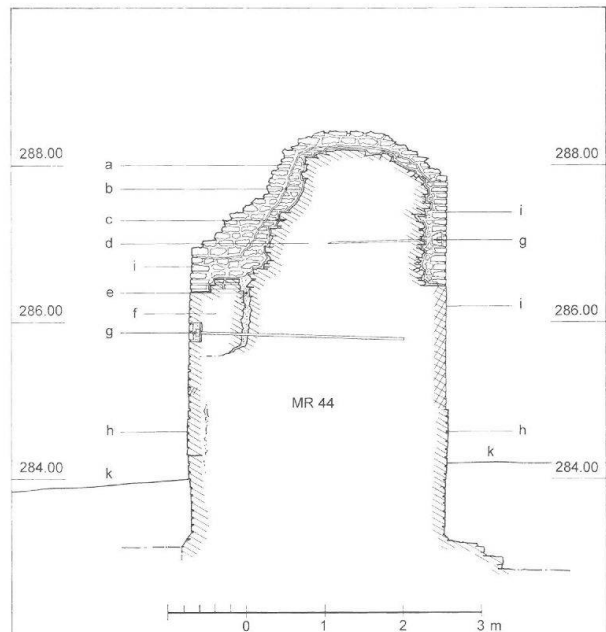
Abb. 40: Augst, Theatersanierung (Grabung 1998.55). Südaditus. Sanierung der äusseren Bühnenmauer 44. Schematischer Querschnitt mit den restauratorischen Eingriffen.

- a) Ruinenartig vermauerte Abdeckung
- b) Wasserdichte Isolationsschicht
- c) Erste Fixierschicht aus hydraulischem Kalkmörtel
- d) Originaler Mauerkern
- e) Rissverfüllung mit hydraulischem Kalkmörtel
- f) Römisches Reparaturstück mit Ziegelband
- g) Maueranker
- h) Sanierung der ausbauchenden Mauerschale durch Auffräsen der Zementfugen, Verkleben oder Ersetzen der zerstörten Steinquader und Neuverfugung mit diffusionsfähigem Kalkmörtel
- i) Moderne Mauerschale
- k) Erhöhung des Gehniveaus.

wurde nach Verfüllung des Risses mit hydraulischem Kalkmörtel wieder mit dem Mauerkern verankert. Sehr zeitaufwendig gestaltete sich die Konservierung der originalen Mauerschale direkt unter dem Reparaturstück. Für den Restaurator stellte sich hier die Aufgabe, das frostgeschädigte Mauerhaupt als Ganzes in seiner jetzigen Form zu erhalten. Dabei gestaltete sich vor allem das Ausfräsen
