# Das römische Theater von Augst: Sanierungs- und Forschungsarbeiten 2002

Thomas Hufschmid  
(mit einem Beitrag von Ines Horisberger-Matter)

## Sondierungen und Baudokumentation im Jahre 2002

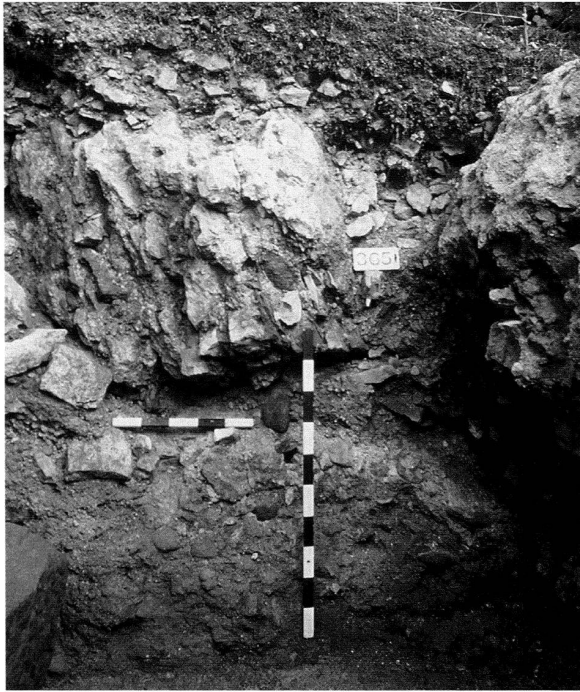
sich zwei massive, rund 1,10 m dicke Mauerklötze, deren Kleinquader-Mauerwerk (*opus vittatum*) noch im Mörtelverband war (Abb. 2). Die Mauerstücke müssen nach der Plünderung des jüngeren szenischen Theaters im Verlauf des Zerfallsprozesses des Bauwerks aus über der Funda-

Abb. 2: Augst, Theatersanierung (Grabung 2002.55). Blendbogen der südlichen Eingangshalle. Lage des Reste eines Blendbogens aufweisenden, abgestürzten Mauerstücks im Schutt der südlichen Eingangshalle. Am unteren Bildrand die Reste der Fundamentplatte auf der einst die Buntsandsteinquader des Südhallenfundaments ruhten.

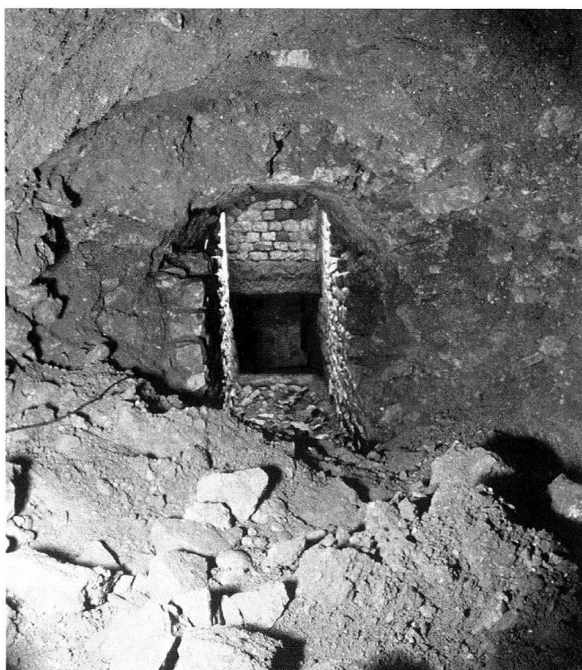
Abb. 13: Augst, Theatersanierung (Grabung 2002.55). Abwasserkanal, Verzweigung im Süden, südwestlicher Abschnitt. Blick vom südwestlichen, zerstörten Ende in Richtung Mündung. Im Vordergrund das kavernenartige Südwestende mit den ausgebrochenen Schalenquadern der Kanalwandung links im Bild. Im Zentrum der Sandsteinarchitrav hinter dem Einstiegschacht, der die Kanalhöhe im Bereich der Verzweigung auf 0,90 m reduziert (vgl. Abb. 14). Im oberen Bildteil ist der Querschnitt durch das teilweise zerstörte Kalksteingewölbe erkennbar.

seren Schalenquadern der Kanalwangen begrenzten Kaverne endet (Abb. 13). Wie die über eine Distanz von mehreren Metern vollständig ausgeraubte Kalksteinschale zeigt, scheint dieser Zustand ein Resultat der spät- oder nachrömischen Baumaterialgewinnung darzustellen. Ebenfalls dem Steinraub könnte der Kanalboden zum Opfer gefallen sein. Bei unseren Reinigungs- und Dokumentationsarbeiten erreichten wir die aus grossen Kalkbruchsteinen gesetzten, nur unvollständig mit Mörtel gebundenen Fundamentlagen der Kanalwangen, die unmittelbar auf einer schutthaltigen, die gesamte Zone bedeckenden Planieschicht aufsitzen. Dass diese Planie nicht das Bodenniveau des Kanals zur Zeit der Benützung gewesen sein kann, ist aufgrund des Baubefunds evident, da eine solche Bauweise innerhalb kürzester Zeit zu einem Auswaschen der Fundamente und damit zu einer Destabilisierung des gesamten Kanals geführt hätte. Ausgehend von der rund 25 cm starken Fundamentlage aus Kalkstein und diversen Buntsandsteinschroppen ist viel eher zu vermuten, dass zwischen die Wangenmauern ein Bodenbelag aus grossen, widerstandsfähigen, ca. 20–30 cm starken Sandsteinblöcken eingespannt war, wie dies auch in anderen Abschnitten des Abwasserkanals belegt ist<sup>31</sup>. Nach Aufgabe des Kanals scheint dieser mutmassliche Sandsteinbelag im Rahmen der erwähnten Steinraubphase von Südwesten her systematisch entfernt worden zu sein.

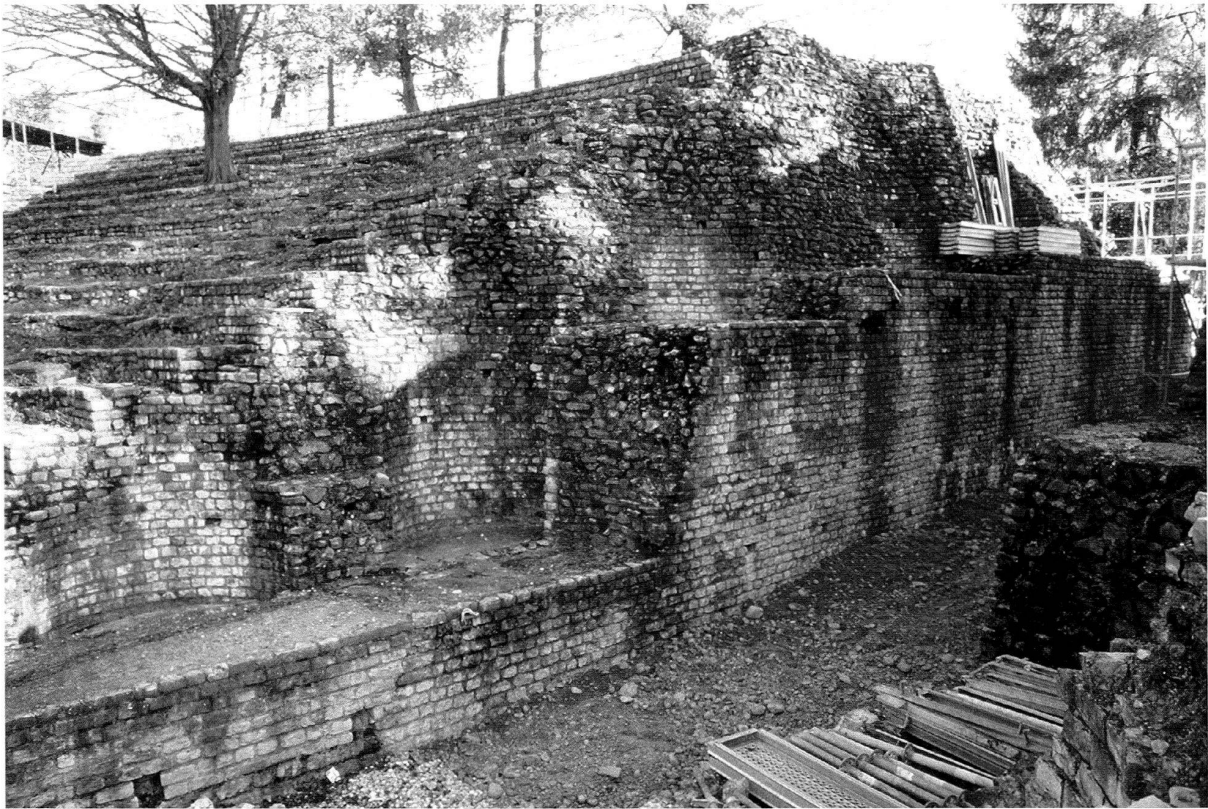
Abb. 35: Augst, Theatersanierung (Grabung 2002.55). Sanierungsarbeiten am Mittelvomitorium. Zustand des Mittelvomitoriums vor Beginn der Arbeiten 2002. Die so genannte Mittelstufe des älteren szenischen Theaters ist bereits verfüllt und nicht mehr sichtbar.

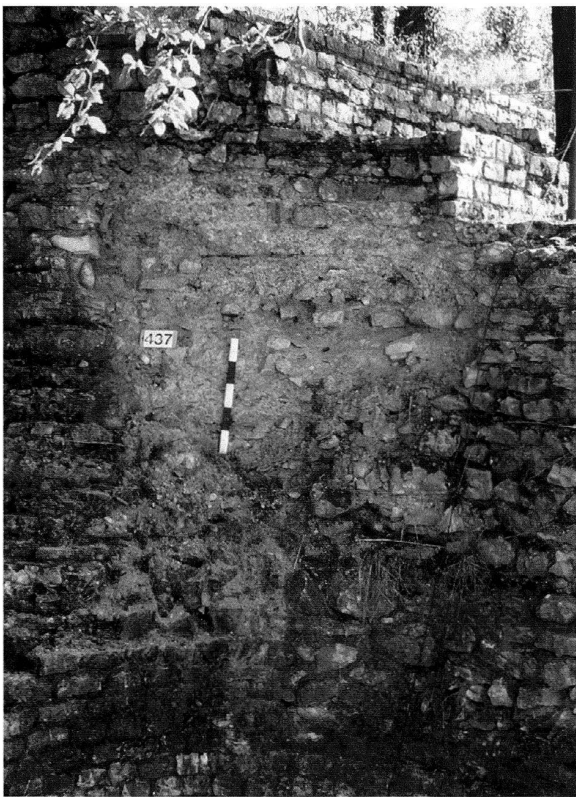
Abb. 36: Augst, Theatersanierung (Grabung 2002.55). Sanierungsarbeiten am Mittelvomitorium. Stark beschädigtes Kernmauerwerk der Entlastungsbögen; Zustand vor der Restaurierung.

Spezielle Aufmerksamkeit widmeten wir den zum Teil noch hoch erhaltenen antiken Mauerschalen der Entlastungsbögen. In aufwändiger Kleinarbeit wurden gelockerte oder durch Frosteinfluss zerklüftete Schalenquader

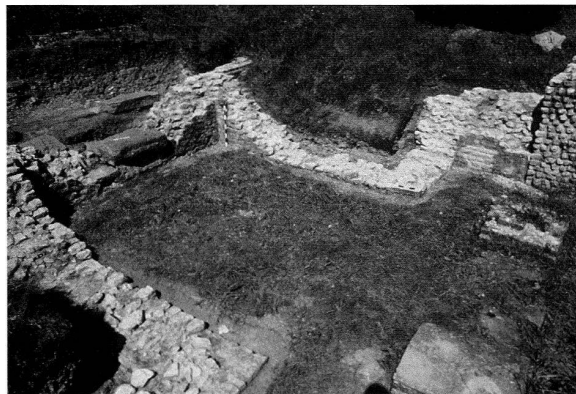
Abb. 42: Augst, Theatersanierung (Grabung 2002.55). Sanierungsarbeiten am Westcarcer des älteren Amphitheaters. Übersicht nach Entfernung der alten, stark beschädigten Zementrestaurierungen. Die antike Mauerkrone ist vollständig freigelegt, gereinigt und partiell injiziert. In einem nächsten Arbeitsschritt erfolgt das Aufbringen einer dampfdiffusionsfähigen Isolationsschicht zum Schutz vor eindringendem Meteorwasser. Nach der Ergänzung der abgebauten Mauerteile folgt als Verschleisschicht eine den antiken Mauerkern imitierende Abdeckung aus Kalksteinschroppen.
