# Das römische Theater von Augst: Sanierungs- und Forschungsarbeiten 2003

Thomas Hufschmid und Ines Horisberger-Matter

Schwerpunkte der diesjährigen Bauarbeiten bildeten die Fertigstellung des Sitzstufeneinbaus in der ima cavea verbunden mit der Rekonstruktion des so genannten Diazoma-Umgangs und der zugehörigen Gürtelmauer. Auch die Feinsanierung von Mauerschalen konnte weitergeführt werden. Im Bereich der Südhalle wurden Vorbereitungsarbeiten zur Auffüllung des aktuell zu tief liegenden Bodenniveaus getroffen. An der Peripherie von Keil 2 wurde in Zusammenhang mit der Umgebungsgestaltung der Theaterparzelle die bereits an der Peripherie von Keil 1 begonnene Bodenmarkierung der Umfassungsmauer des ersten Theaters weitergeführt.

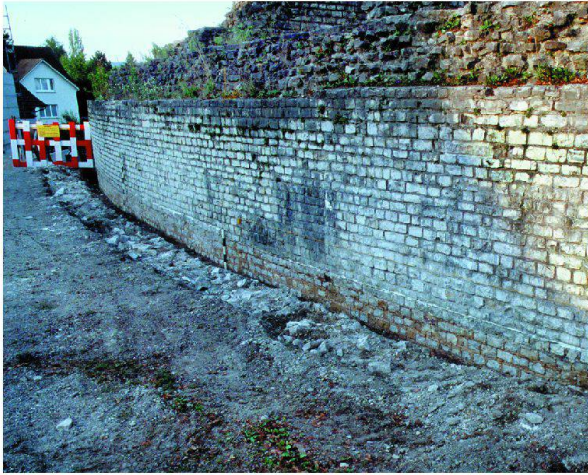
Abb. 2: Augst, Theatersanierung (Grabung 2003.55). Peripheriemauer (MR58) Keil 3. Übersicht über die freigelegte Sockelzone mit hervorragend erhaltenem, rot bemaltem Fugenstrich im Bereich der untersten 30 cm.

riemauer (MR 58) gut erhaltener, rot bemalter Fugenstrich zum Vorschein (Abb. 2). Der mit Hilfe eines Fugeisens eingedrückte Fugenstrich besitzt einen halbkreis- bis U-förmigen Querschnitt (je nachdem wie tief das Fugeisen eingedrückt wurde) und ist mit dunkelroter Farbe nachgezogen

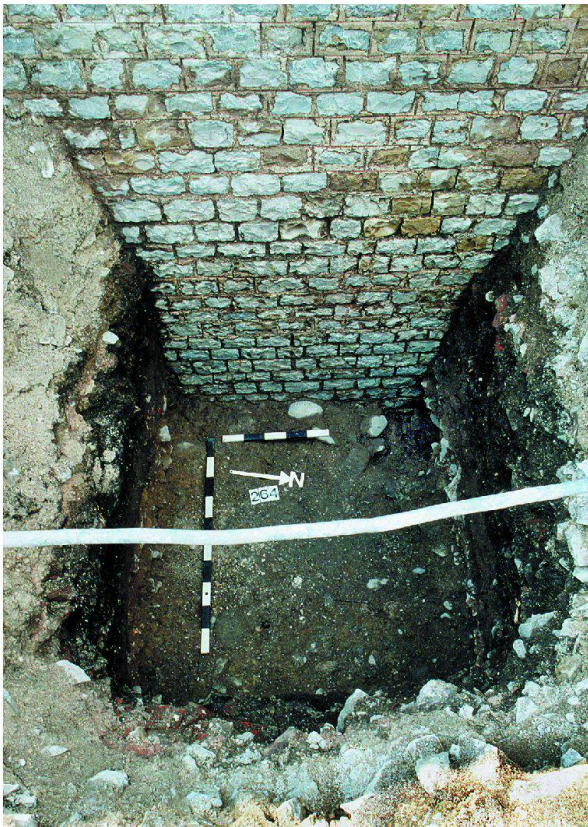
Abb. 4: Augst, Theatersanierung (Grabung 2003.55). Peripheriemauer (MR 58) Keil 3. Sondierloch an der Peripheriemauer, Übersicht. Zweiphasiger, gut erhaltener, rot bemalter Fugenstrich in situ an der Mauerschale von MR 58.

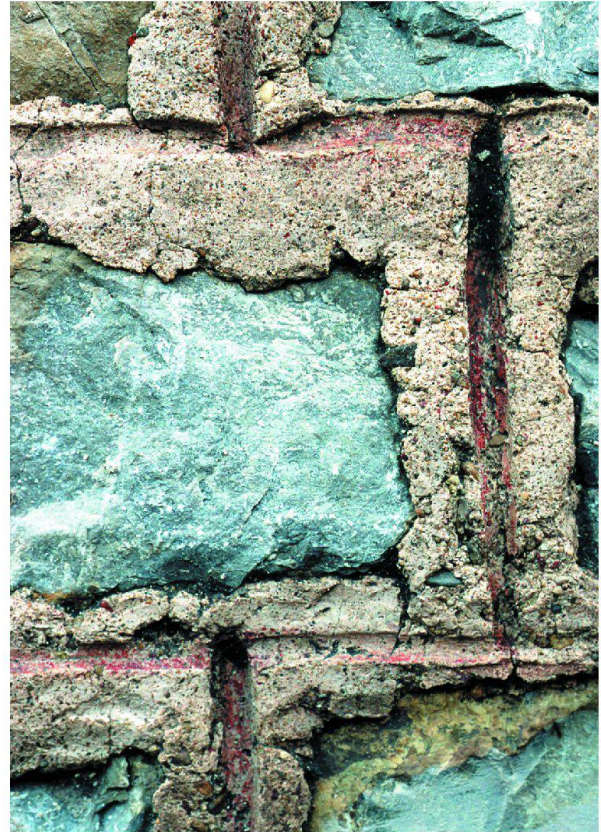
Abb. 3: Augst, Theatersanierung (Grabung 2003.55). Peripheriemauer (MR 58) Keil 3. Detail des hervorragend erhaltenen Fugmörtels mit eingedrücktem, U-förmigem Fugenstrich und dunkelroter Bemalung (Bereich der oberen, originalen Zone).

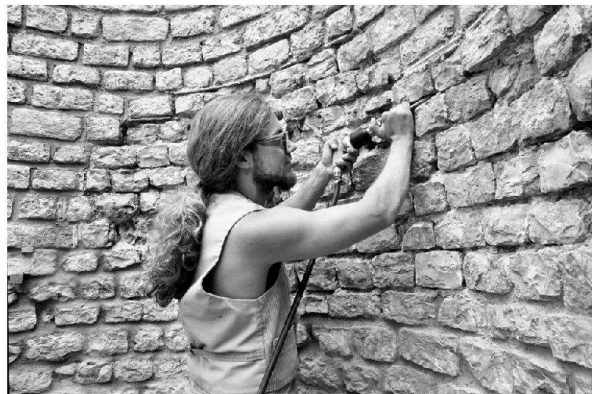
Zwei Hauptprobleme sind für die Mehrheit der Schäden an Mauerschalen und originale Fugenstrich verantwortlich: Durch die bei früheren Restaurierungsarbeiten mit einem dichten, harten Zementmörtel verschlossenen Fugen zwischen den Kleinquäderchen kann die Mauerfeuchte nicht mehr entweichen. Frostschäden am Steinmaterial sind die Folge, so dass ganze Schalenplatten auf Frosttiefe vom Kern abgesprengt werden. Die dadurch entstehenden Ausbauchungen an den Mauerschalen können in der Folge zur statischen Destabilisierung grösserer Mauerpartien führen<sup>45</sup>. Andererseits sind die Ursachen für den schlechten Zustand des Fug- und Mauer Mörtels vielfältig; zumeist sind die Bindemittelanteile aus dem antiken Mörtel durch übermässigen Wasserfluss ausgewaschen oder Mauerfeuchte – z. B. durch aufsteigende Staunässe – führt zu Frostschäden. Es können aber auch Mörtelschäden durch Mikroorganismen (Algen, Flechten) und nicht zuletzt durch mechanische Beanspruchung beobachtet werden.

Abb. 34: Augst, Theatersanierung (Grabung 2003.55). Sanierung originaler Mauerschalen. Steinbildhauer Flavian Naber bei Konservierungsarbeiten an einem der Entlastungsbögen der Peripherie von Keil 1. Nach dem Ausspitzen der bei neuzeitlichen Restaurierungen angebrachten, harten Fugen aus Portlandzement werden vorhandene Frostschäden am Kalksteinmauerwerk repariert. Danach muss das Mauerwerk mit einem «weicheren» Restauriermörtel neu verfugt werden.

Nach dem Ausspitzen möglichst aller modernen Zementfugen im Bereich der noch erhaltenen antiken Mauerschalen wurden die Fugen zwischen den noch gut erhaltenen Schalenquadern bündig entweder mit einem Ledan D2-/Sand-Gemisch oder dem im Rahmen der aktuellen Arbeiten entwickelten «verlängerten Kalkmörtel» geschlossen (Abb. 34)<sup>46</sup>. Die auf hydraulischem Kalk basierende Rezeptur dieses Mörtels soll die Dampfdiffusionsfähigkeit des Materials garantieren und so zukünftige Frostschäden vermeiden oder zumindest erheblich verringern. Da ein Teil der originalen Kalksteinquäderchen aber bereits durch Frostüberprägung zerstört war, musste jeweils vor Ort entschieden werden, wo ein Zusammenkleben des durch den Frost in kleine kantige Stücke aufgespaltenen Steinmaterials im Hinblick auf den Gesamteindruck der Mauerschale noch Sinn macht. Die Quaderstücke wurden in der Regel mit einem Baukleber (Sikadur 31) geklebt, Fugen und feine Haarrisse hingegen mit Restauriermörtel Ledan D2 gefüllt oder injiziert. Nicht alle Kalkquäderchen waren mit dieser Methode noch zu erhalten; wenn die Frontseite des Handquaders bereits total zerstört war, wurden die entstandenen Fehlstellen in der Regel mit einem Ledan D2-/Sand-Gemisch (Verhältnis 3:2) angebördelt und gesichert. An einigen Stellen wurde die Mauerschale auch durch einen vor das Original eingesetzten Blendstein geschlossen. Eine solche Massnahme wurde entweder aus optischen Gründen oder an exponierten Stellen vorbeugend gegen weitere Zerstörung durch Pflanzenbewuchs getroffen. Alle Eingriffe wurden genau dokumentiert und sind auf den Restaurierungsblättern der Sanierungsdokumentation verzeichnet.

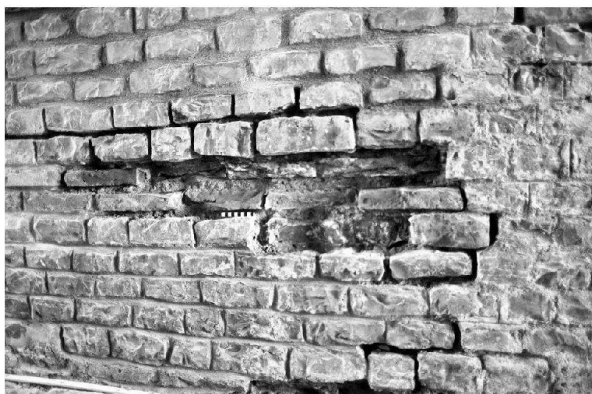
In der Südwanne des Südost-Vomitoriums wurden anlässlich einer antiken Umbau- oder Reparaturphase mehrere Ziegelbänder in das römische Kleinquaderwerk eingelegt. Aufsteigende Mauerfeuchte und Befall durch Mikroorganismen sorgten in der 1941 durch Rudolf Laur-Belarts Maurergruppe dicht mit Zement ausgefugten Wand seither für massive Schäden. Als erste Massnahme drängte sich hier eine Bodendrainage in Form eines etwa 30 cm × 30 cm messenden, mit Wandkies verfüllten Grabens am Fuss beider Vomitoriumsmauern auf. In den Gräben wurden gleichzeitig als Vorbereitung für eine spätere Elektrifizierung Kabel-Leerrohre untergebracht. Nach dem Ausspitzen der harten Zementfugen der Mauerschalen erwies sich vor allem die Restaurierung respektive der teilweise Ersatz der stark beschädigten Ziegelplatten als schwierig und sehr zeitraubend. Bis auf eine Tiefe von 20 cm war ein Grossteil der 5,5 cm starken Ziegelplatten durch Frosteinwirkung gesprengt und konnte nur in mühevoller Kleinarbeit wieder geklebt und so erhalten werden (Abb. 35; 36). Da die Platten sehr tief in den originalen Mauerkern

Abb. 35: Augst, Theatersanierung (Grabung 2003.55). Sanierung originaler Mauerschalen. Schwere Schäden an den Ziegelbändern einer antiken Reparatur an der südlichen Mauerschale des Südost-Vomitoriums.

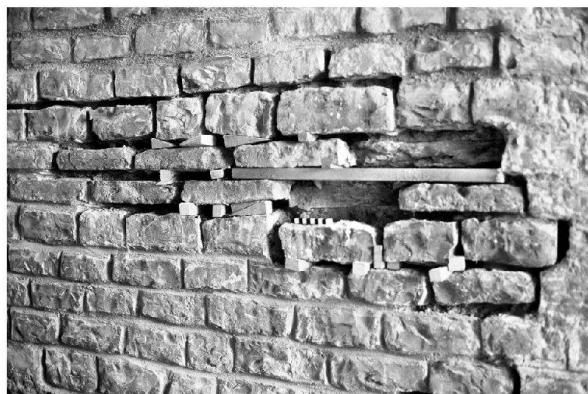
Abb. 36: Augst, Theatersanierung (Grabung 2003.55). Sanierung originaler Mauerschalen. Retten, was noch zu retten ist. Soweit möglich und vom Aufwand her vertretbar, wurden die originalen Ziegelplatten wieder zusammengeklebt. In einzelnen Fällen waren die Ziegel durch Frostsprengung und Salze allerdings derart zerstört, dass neue Blender vor die Überreste der Originale gesetzt werden mussten.

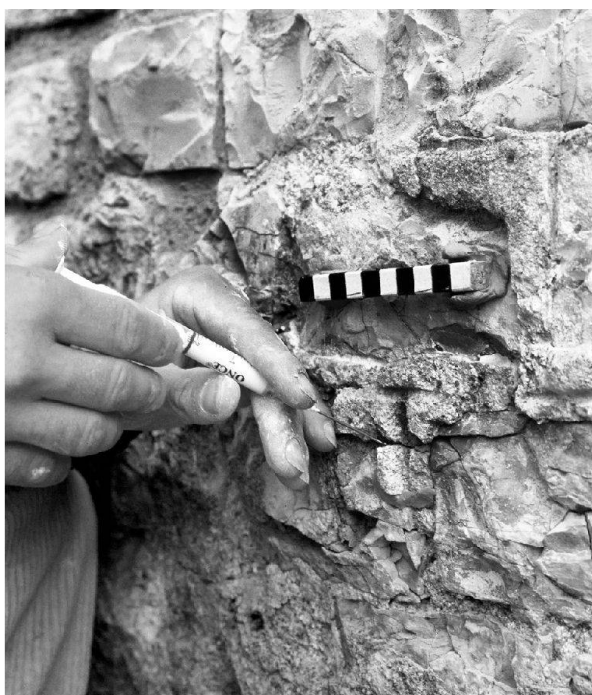
Abb. 37: Augst, Theatersanierung (Grabung 2003.55). Sanierung originaler Mauerschalen. Sicherung antiker Fugenstrichpartien an der südlichen Caveaabschlussmauer 107. Lose Fugmörtelstücke wurden zurückgeklebt, hohle Stellen ausinjiziert und ausgebrochene Mörtelpartien mit Restauriermörtel neu verfügt.

oder Verputzmörtel lag grösstenteils hohl und war lagig aufgeschiefert. Durch Injizieren von Restauriermörtel Ledan D2 in einer Verdünnung von 3 Teilen Ledan zu 2 Teilen Wasser konnte die Situation wieder soweit stabilisiert werden, dass der aktuelle Bestand weitgehend konserviert werden konnte (Abb. 37). Auch die Bereiche mit rot bemaltem Fugenstrich liessen sich erhalten. Die abgelösten Stücke wurden nach Möglichkeit zurückgeklebt und die Abbruchkanten durch Anbördeln mit einem Ledan D2-/Sand-Gemisch (Verhältnis 3:2) gesichert.

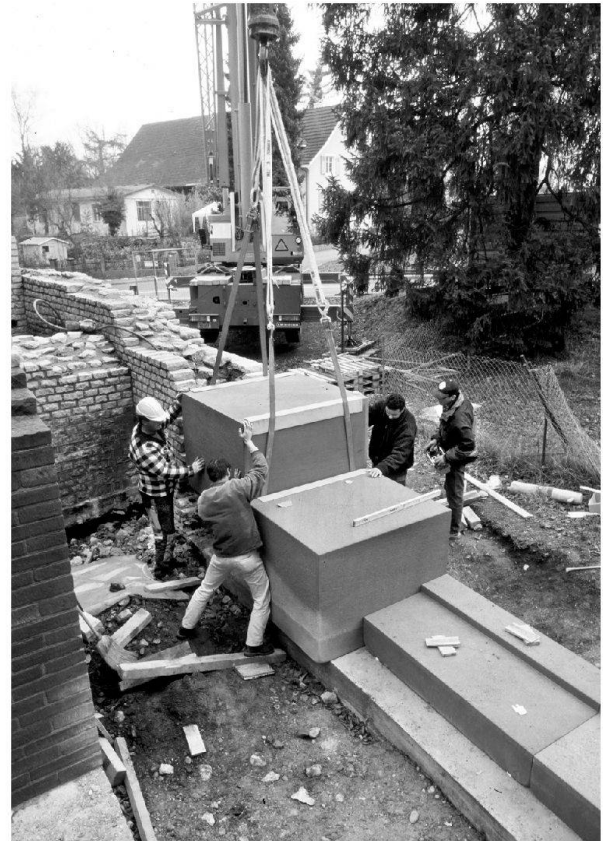
Abb. 39: Augst, Theatersanierung (Grabung 2003.55). Umgebungsgestaltung. Ersatz und Korrektur der bereits von Rudolf Laur-Belart ausgeführten Schwellenkonstruktion am Eingang zum Mittelvomitorium. Auf Grund der jüngsten Grabungen sowie des Studiums der alten Grabungsakten aus dem späten 16. und dem frühen 20. Jahrhundert liess sich der Aufbau der massiven Schwellenkonstruktion recht genau rekonstruieren. Das Versetzen der grossen Buntsandsteinquader – einzelne Blöcke erreichten ein Gewicht von bis zu vier Tonnen – erforderte einiges an Ideenreichtum und Fingerspitzengefühl.
