Artikel: Das römische Theater von Augst : Sanierungs- und Forschungsarbeiten 2003

Das römische Theater von Augst: Sanierungs- und Forschungsarbeiten 2003

Thomas Hufschmid und Ines Horisberger-Matter

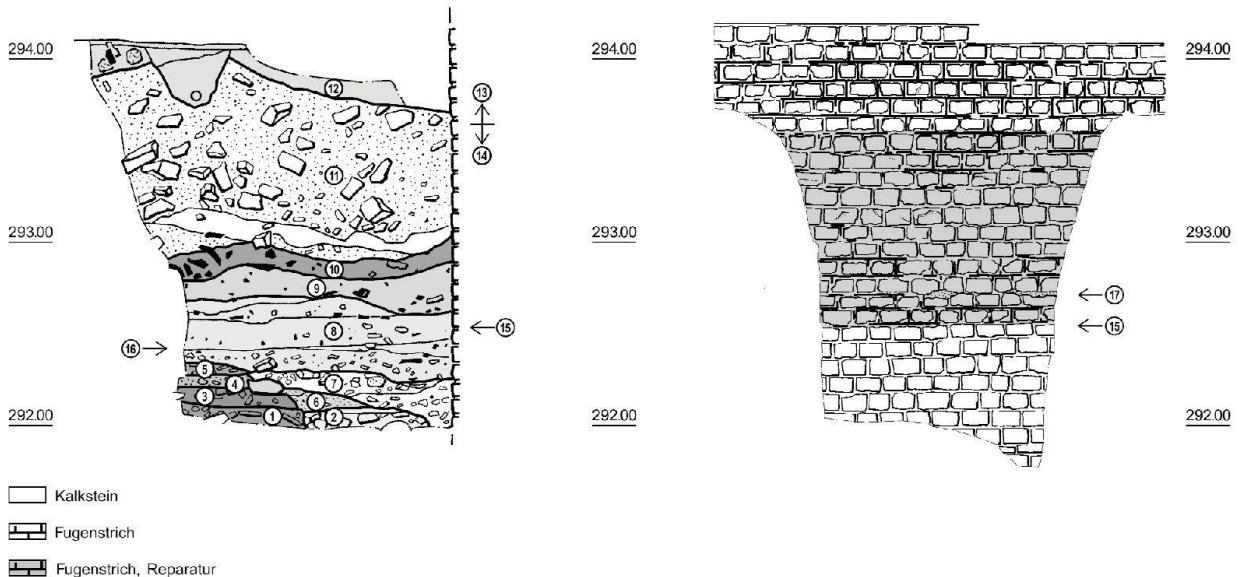
Abb. 5: Augst, Theatersanierung (Grabung 2003.55). Peripheriemauer (MR58) Keil 3. Stratigraphie des nördlichen Grabungsrandes (Profil 324) und Ansicht an die Peripheriemauer 58 im Bereich der Sondage. M. 1:40.

Aus dem oben Gesagten wird deutlich, dass sich weder unmittelbar auf Höhe der Unterkante des Fugenstrichs noch in der darüber liegenden Zone irgendwelche Hinweise auf ein antikes Bodenniveau finden. Dies im Gegensatz zur Stratigraphie unterhalb der tierknochen- und holzkohlehaltigen Planieschichten. Auf einer Höhe von 292,20–292,35 m ü. M., also rund 20–30 cm tiefer liegend als der untere Abschluss des rot bemalten Fugenstrichs, liess sich in den Grabungsprofilen eine Schichtsequenz beobachten, die möglicherweise mit dem antiken Bodenniveau des jüngeren szenischen Theaters in Verbindung gebracht werden darf. Über einer Unterlage aus dünnen und sehr feinen Kalksteinsplittern in stark verpresstem Quarzsand (Abb. 5,4) konnte eine bis 10 cm mächtige, homogene Schicht von *Buntsandsteinschutt* beobachtet werden (Abb. 5,5). Erfahrungsgemäss lässt ein derartiger Befund in der Regel zwei Interpretationsmöglichkeiten zu: Entweder es liegt ein antikes Bauniveau vor, oder es handelt sich um die Überreste eines ausgeraubten Sandstein-Plattenbodens⁷. Aus Gründen der Zusammensetzung der Schichten Abbildung 5,4 und 5,5 sowie der Höhenlage des

rot bemalten Fugenstrichs wird man nicht fehlgehen, die in der Stratigraphie angetroffenen Spuren als Überreste eines (noch antik?) entfernten Steinbelags zu interpretieren, was bedeutet, dass das unmittelbare Umgebungsniveau des dritten Theaters, zumindest im Bereich von Keil 3, aus einem *Buntsandstein-Plattenbelag* bestanden haben muss⁸. Geht man in der Folge von einer für solche Verwendungszwecke üblichen Plattendicke von 25–30 cm aus, erreicht die Oberkante des Plattenbelags ziemlich genau die Höhe,

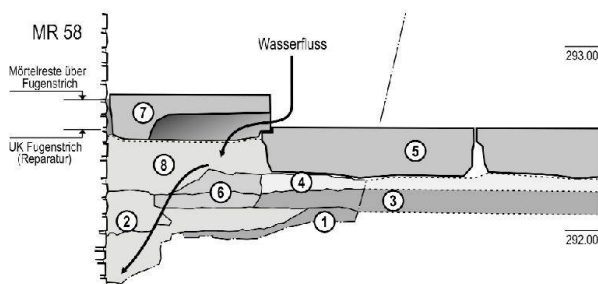
Abb. 7: Augst, Theatersanierung (Grabung 2003.55). Peripheriemauer (MR 58) Keil 3. Mögliche Phasenabfolge (Phasen 1–3) für den mutmasslichen, an die Peripheriemauer 58 anschliessenden Sandstein-Plattenbelag. M. 1:40.

Phase 1 (Abb. 7,a): Es ist zu vermuten, dass in dieser ersten Phase die über die Baugrube von Mauer 58 hinwegziehende, lehmige Bauplanie direkt unter der Versetzschiicht der Platten (Abb. 7,3) bis fast an die Peripheriemauer heranreichte. Dadurch wurde allerdings ein Versickern des Niederschlagswassers in der mauernahen Zone erheblich erschwert, so dass es zu Staunässe im Bereich der Sandsteinplatten und des Mauerfusses kommen konnte, was letztlich in der Sockelzone zu schweren Feuchtigkeitsschäden und einem Abbröckeln der Verfüzung führte.

Phase 2 (Abb. 7,b): Der rot ausgezogene Fugenstrich wurde in den untersten 1,10 m der Sockelzone ersetzt. Um erneuten Schäden durch Staunässe entgegenzuwirken, entschied man sich, einen Teil des Sandstein-Plattenbelags auszubauen (verschiedene durch die Feuchtigkeit zerstörte Platten mussten evtl. sowieso ersetzt werden), damit die als Wassersperre wirkende Lehmschicht (Abb. 7,3) über dem Drainagekoffer der Baugrubenverfüllung (Abb. 7,2) entfernt und durch ein sickerfähiges Sediment aus Kalksteinsplittern (Werkabfall) und Sand ersetzt werden konnte (Abb. 7,6). Danach wurden über der so geschaffenen Drainagepackung die Bodenplatten neu versetzt (Abb. 7,5). Die Versickerung des Niederschlagswassers erfolgte wie in Phase 1 durch die Plattenfugen direkt in die Sickerpackung am Mauerfuss.
