Restaurierungsarbeiten an den Monumenten von Augst und Kaiseraugst im Jahre 2020

Thomas Hufschmid

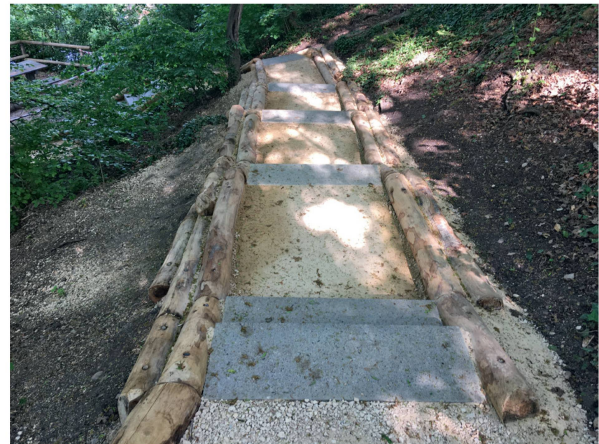
Abb. 3: Augst BL, Schönbühl (Monumentenrestaurierung 903.2020.01). Erosionssicherung am Nordabhang. Erneuerte und verbesserte Wegführung am Nordabhang des Schönbühls. Der Weg wurde leicht verflacht und stärker ins Gelände eingefügt.

ein im Zickzack verlaufender Pfad angelegt worden, der eine bequeme Verbindung zwischen der Basis des Hügels und der auf dem Plateau befindlichen Tempelruine sicherstellen soll. Um die Höhendifferenz überwinden zu können, sind in dem Weg an verschiedenen Stellen kurze Treppenflichten aus Betonblöcken eingebaut. Angesichts der steilen Böschung des Schönbühl-Nordabhangs hatten unvermeidliche Erosionsprozesse dazu geführt, dass die Ecken und Kanten der Betonblockstufen mit der Zeit so aus dem Gelände herausragten, dass eine sichere Begehung für die zahlreichen Besucher*innen nicht mehr gewährleistet war. Mittels massiver Rundhölzer, die beidseits des Wegs verlegt wurden, konnte die Linie der Hangböschung im Jahre 2020 so verbessert werden, dass der Weg mit seinen Treppenhäufen wieder stärker ins Terrain eingebettet ist (Abb. 2). Die gefährlichen Kanten der Betonstufen wurden in die Konstruktion eingebunden und dadurch eliminiert, während die stellenweise zwei- bis dreilagig verlegten Rundhölzer dafür sorgen, dass die Erosionsprozesse am Abhang reduziert werden. Zur Stabilisierung der Konstruktion und zum sicheren Zurückhalten der Erdmassen wurden die Hölzer mit Bau-eisen im Untergrund fixiert und zusätzlich untereinander verschraubt. Aufwendige Fundamentarbeiten in der archäologisch bedeutungsvollen Zone konnten dadurch vermieden werden. Zum Schluss wurde der gesamte, in seiner Führung leicht verflachte Weg mit einer neuen Mergelaufschüttung versehen (Abb. 3).

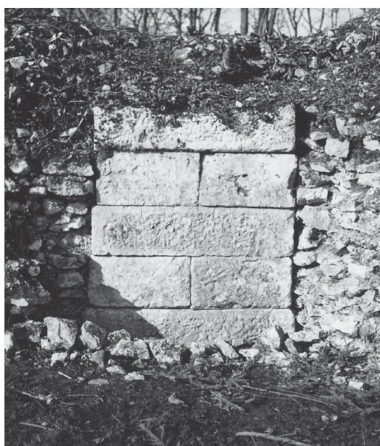
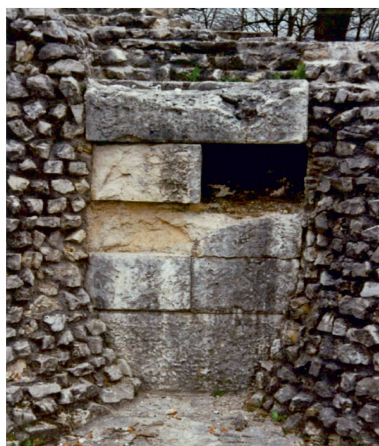
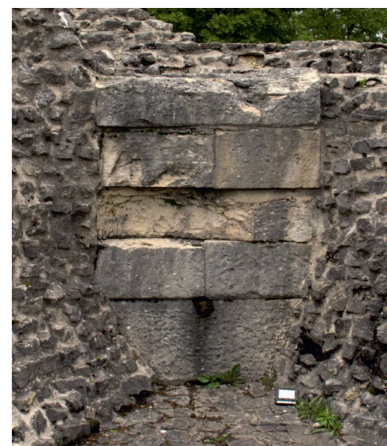
Abb. 4: Augst BL, Schönbühl (Monumentenrestaurierung 903.2020.02). Restaurierung der Stereobatenquader und der SE-Ecke des Tempelpodiums. Südliches in situ erhaltenes Quaderfundament zu verschiedenen Zeiten (Ansicht). Die Zerstörungsprozesse über einen Zeitraum von weniger als hundert Jahren sind deutlich ablesbar. Mit dem heutigen Wissen lässt sich feststellen, dass die umfangreichen, mit viel Portlandzement ausgeführten Restaurierungsarbeiten der 1960er-Jahre massgeblich für die Schäden an den Kalksteinquaden verantwortlich sind. Der harte Zement hat zusammen mit einer unglücklichen Abführung des Niederschlagswassers zu massiven Frostschäden geführt. Aus dem Beton in das Steingefüge ausgewaschene Salze haben zusätzliche Schäden provoziert.

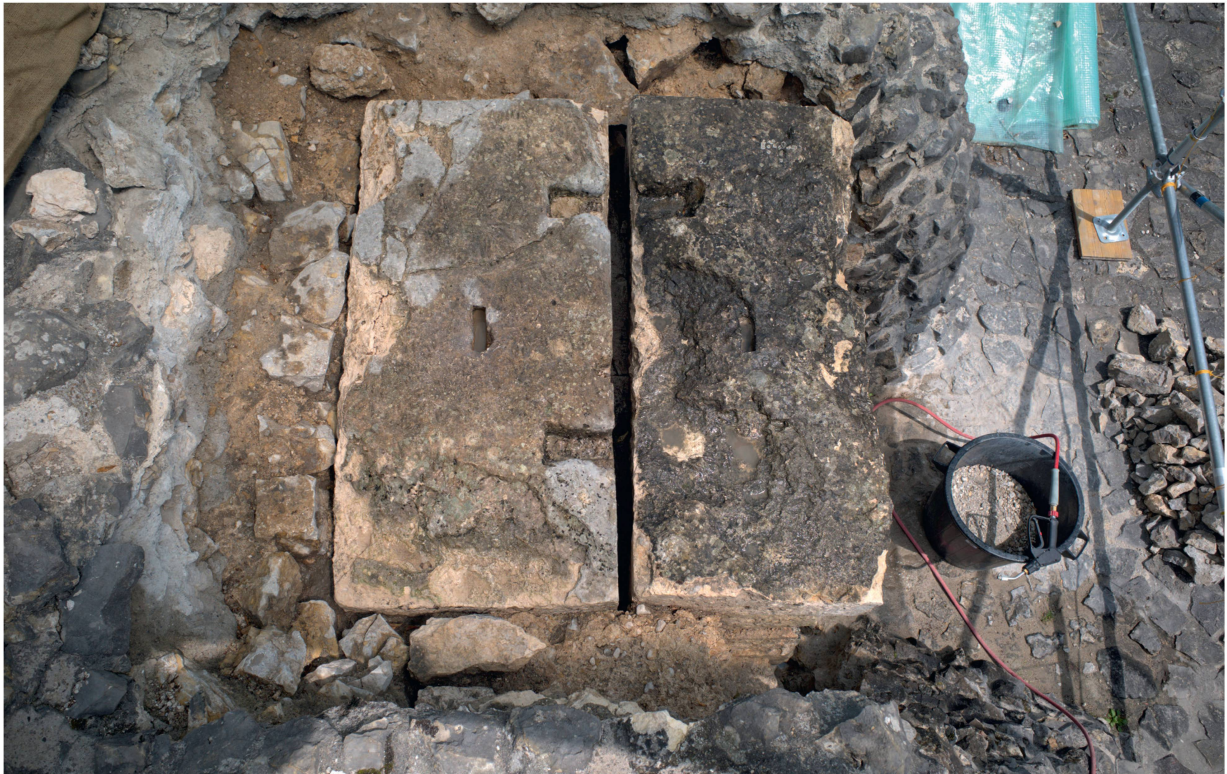
massiven Schäden an den annähernd 2000 Jahre alten Fun-
damentblöcken geführt. Das Gefüge der Kalksteinquader
war an verschiedenen Orten aufgelöst und bröckelig (Abb. 5).
Zudem waren an diversen Stellen Abrasionserscheinungen
festzustellen, wohl ausgelöst durch ausblühende Chloride,
die von dem umliegenden Portlandzement in die Kalkstein-
struktur ausgewaschen worden sind. In der Folge wurde das

Abb. 5: Augst BL, Schönbühl (Monumentenrestaurierung 903.2020.02). Restaurierung der Stereobatenquader und der SE-Ecke des Tempelpodiums (Aufsicht). Südliches in situ erhaltenes Quaderfundament, Zustand vor Beginn der Arbeiten: Durch Einfluss von Wasser und Frost hatte der fragile Kalkstein bereits begonnen, an verschiedenen Orten abzubrockeln. Zusätzliche mechanische Belastungen durch Begehung verschärften das Problem.

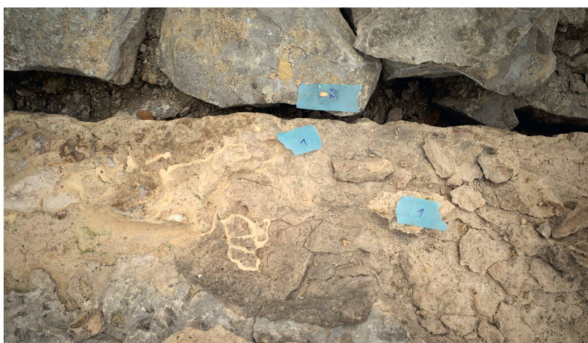
Abb. 6: Augst BL, Schönbühl (Monumentenrestaurierung 903.2020.02). Restaurierung der Stereobatenquader und der SE-Ecke des Tempelpodiums. Südliches in situ erhaltenes Quaderfundament: Im Rahmen der Restaurierungsarbeiten wurden die noch vorhandenen abgeplatzten Stücke mit Kalk wieder zurückgeklebt und offene Fugen und Lager mittels Kalkinjektionen gesichert.

Quaderfundament in einer mindestens 50 cm breiten Zone
vollständig von den umgebenden Zementrestaurierungen
befreit. Lose Fragmente wurden mineralisch wieder an den
Stein angeklebt (Abb. 6) und bestehende Risse sodann durch
Injektion einer eigens hierfür entwickelten Mörtelmischung
aus Kalksteinmehl und Kalkhydrat geschlossen (Abb. 7). Fehl-
stellen wurden entweder mittels Anböschungen gesichert
oder, wo absolut nötig, durch Aufmörtelungen mit Kalk-
mörtel reprofiliert.

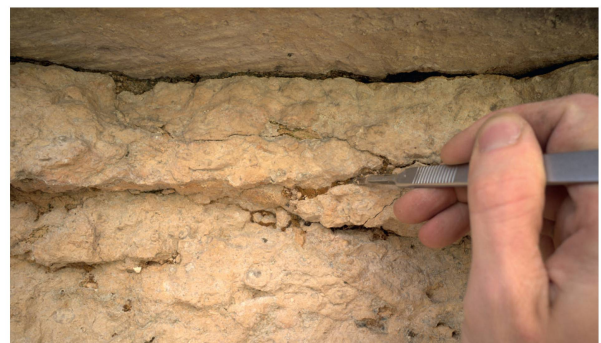
Abb. 7: Augst BL, Schönbühl (Monumentenrestaurierung 903.2020.02). Restaurierung der Stereobatenquader und der SE-Ecke des Tempelpodiums. Südliches in situ erhaltenes Quaderfundament: Reinigung von Rissen mit dem Skalpell. Die eingewurzelte Vegetation führt mit ihrem Wurzelwachstum zur Ausdehnung der Mikrorisse und letztlich zum Absprengen ganzer Steinfragmente.

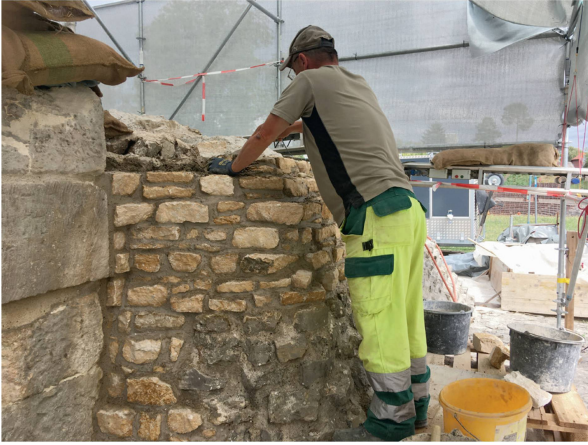
Abb. 8: Augst BL, Schönbühl (Monumentenrestaurierung 903.2020.02). Restaurierung der Stereobatenquader und der SE-Ecke des Tempelpodiums. Südliches in situ erhaltenes Quaderfundament während der Konservierungsarbeiten. Die Restaurierungen aus den 1960er-Jahren wurden belassen, wenn sie noch einigermaßen intakt waren. Lediglich rund um die Quaderfundamente wurden die alten Zementrestaurierungen vollständig entfernt, um die Wasserableitung zu verbessern und das Auswaschen von Chloriden in die originalen Kalksteinquader zu vermindern. Maurer Mladen Puklin beim Errichten der neuen Vormauerungen.

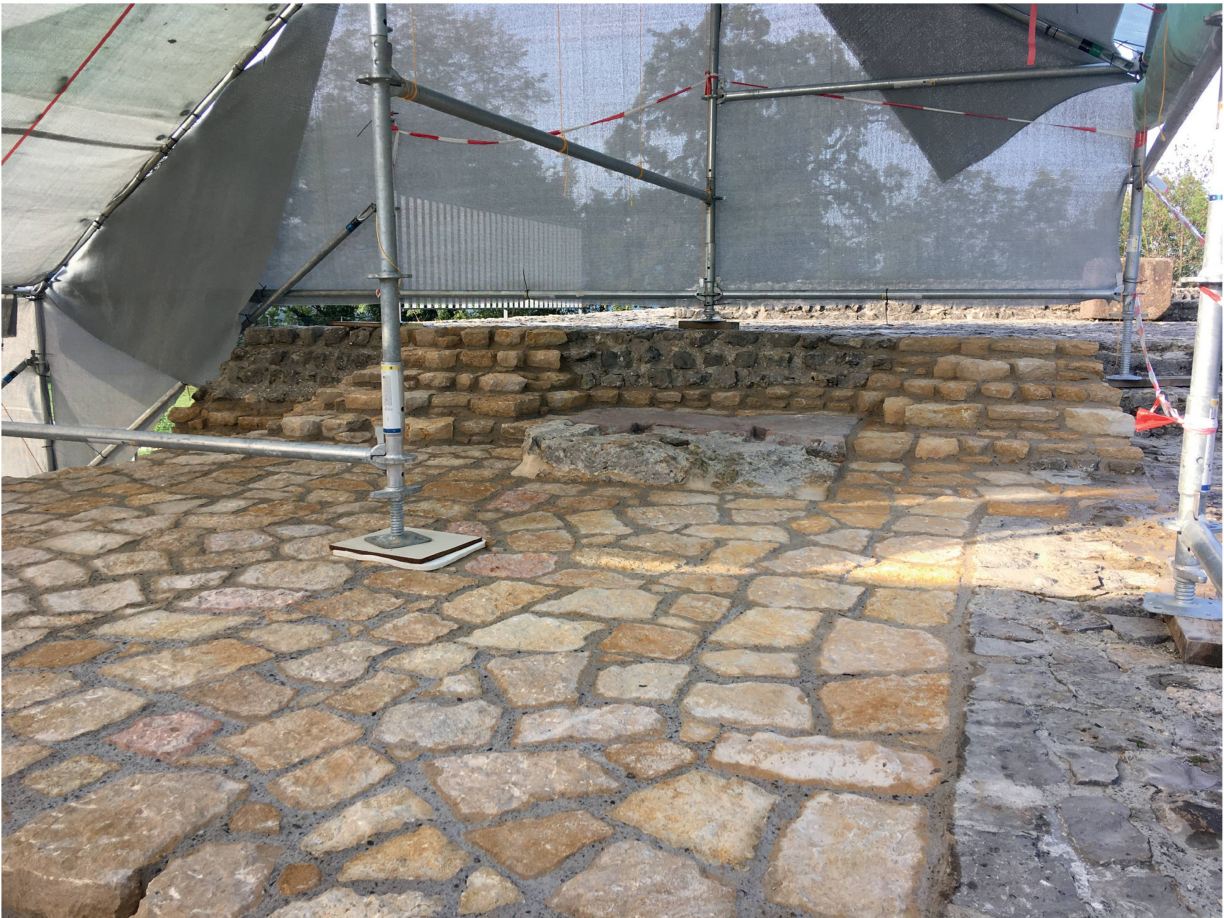
Abb. 10: Augst BL, Schönbühl (Monumentenrestaurierung 903.2020.02). Restaurierung der Stereobatenquader und der SE-Ecke des Tempelpodiums. Südostteil mit den in situ erhaltenen Quaderfundamenten nach Abschluss der Konservierungsarbeiten. Die Oberfläche ist in dieser Zone nun wieder dicht und die Niederschläge werden effizienter an den Mauerfuss abgeleitet, wo sie versickern können. Im Zentrum der im Kern des Podiums liegende, bereits 2019 neu konservierte Quaderstereobat.

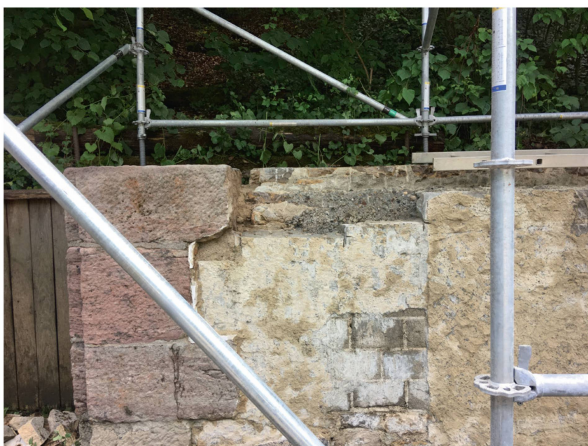
Abb. 14: Augst BL, Amphitheater (Monumentenrestaurierung 905.2020.01). Podiumsmauer, Ersatz von Vormauerungen und Abdichtung, Südwest-Abschnitt. Zustand westlich vom Südcarcer nach Beendigung der Abbrucharbeiten; die Rekonstruktion aus Zementsteinen und Beton ist nach dem Entfernen des Zementputzes gut erkennbar. Der obere Teil des Türgewändes aus Buntsandsteinquadern ist eine Rekonstruktion aus dem Jahr 1984.

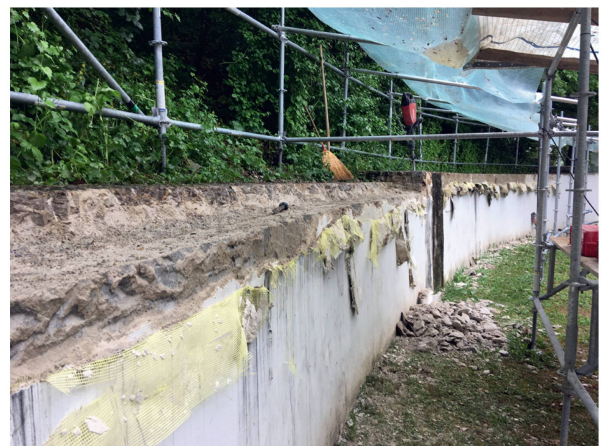
Abb. 15: Augst BL, Amphitheater (Monumentenrestaurierung 905.2020.01). Podiumsmauer, Ersatz von Vormauerungen und Abdichtung, Südwest-Abschnitt. Abbruch der oberen rekonstruierten Mauerzonen und des Zementputzes, der poröse Betonkern ist deutlich erkennbar.

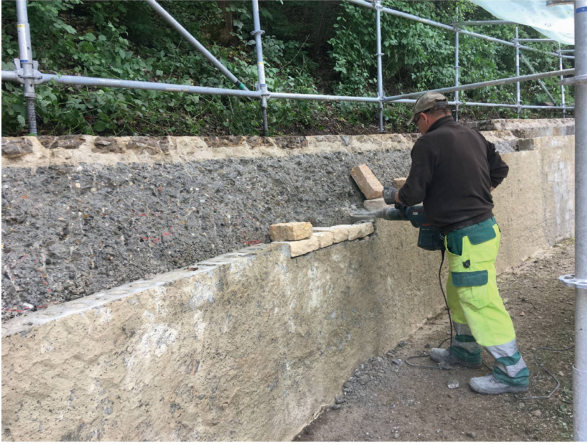
Abb. 16: Augst BL, Amphitheater (Monumentenrestaurierung 905.2020.01). Podiumsmauer, Ersatz von Vormauerungen und Abdichtung, Südwest-Abschnitt. Beginn des Aufbaus der neuen Mauerschale mit Jurakalk aus dem Laufental.

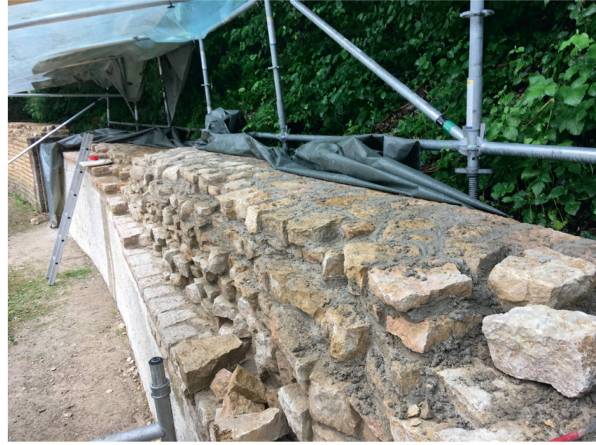
Abb. 17: Augst BL, Amphitheater (Monumentenrestaurierung 905.2020.01). Podiumsmauer, Ersatz von Vormauerungen und Abdichtung, Südwest-Abschnitt. Die neue Kernübermauerung und Abdeckung während des Aufbaus.

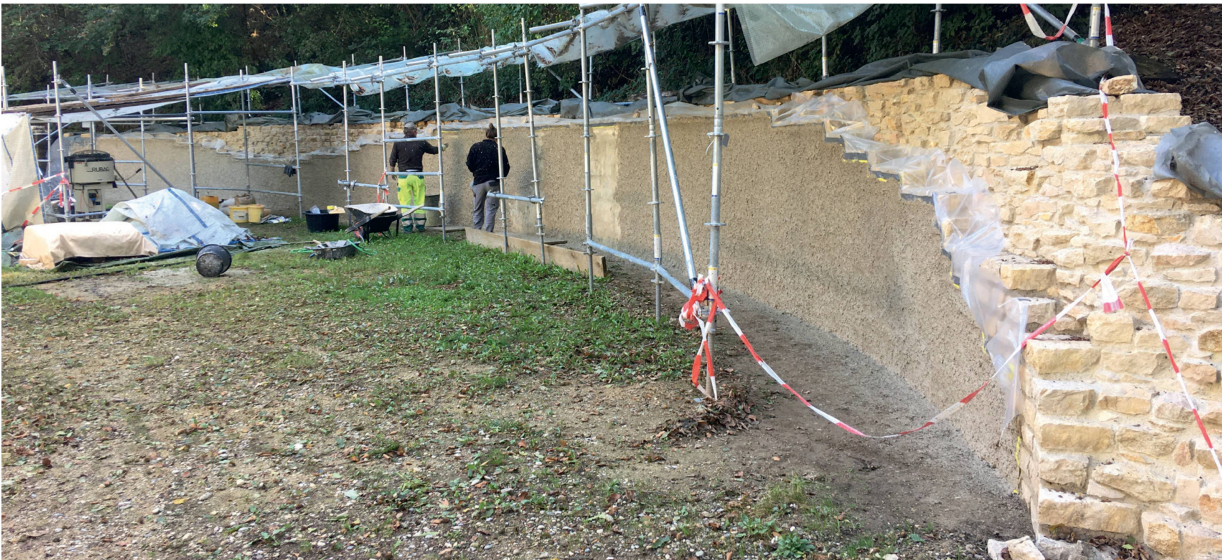
Abb. 19: Augst BL, Amphitheater (Monumentenrestaurierung 905.2020.01). Podiumsmauer, Ersatz von Vormauerungen und Abdichtung, Südwest-Abschnitt. Der restaurierte Mauerzug während des Anbringens von neuem, im feuchten Zustand noch grau erscheinendem Kalkputz. Eine komplette Erneuerung der Mauerschale in Naturstein war aus Kostengründen nicht möglich. In der unteren Hälfte musste daher die Vormauerung aus Zementsteinen aus den 1980er-Jahren belassen und mit einem neuen Verputz versehen werden. Beim 2020 angebrachten Verputz handelt es sich um einen diffusionsfähigen reinen Kalkputz. Durch den Mauerkörper versickerndes Wasser kann so an der Oberfläche besser austreten und kondensieren, ohne dass schwere Schäden am Mauerwerk entstehen. Flecken- und Salzbildung am Verputz wird aber auch zukünftig nicht zu vermeiden sein, da eine vollständige Isolation gegen hangseitig ins Mauerwerk eindringendes Sickerwasser nicht möglich ist.

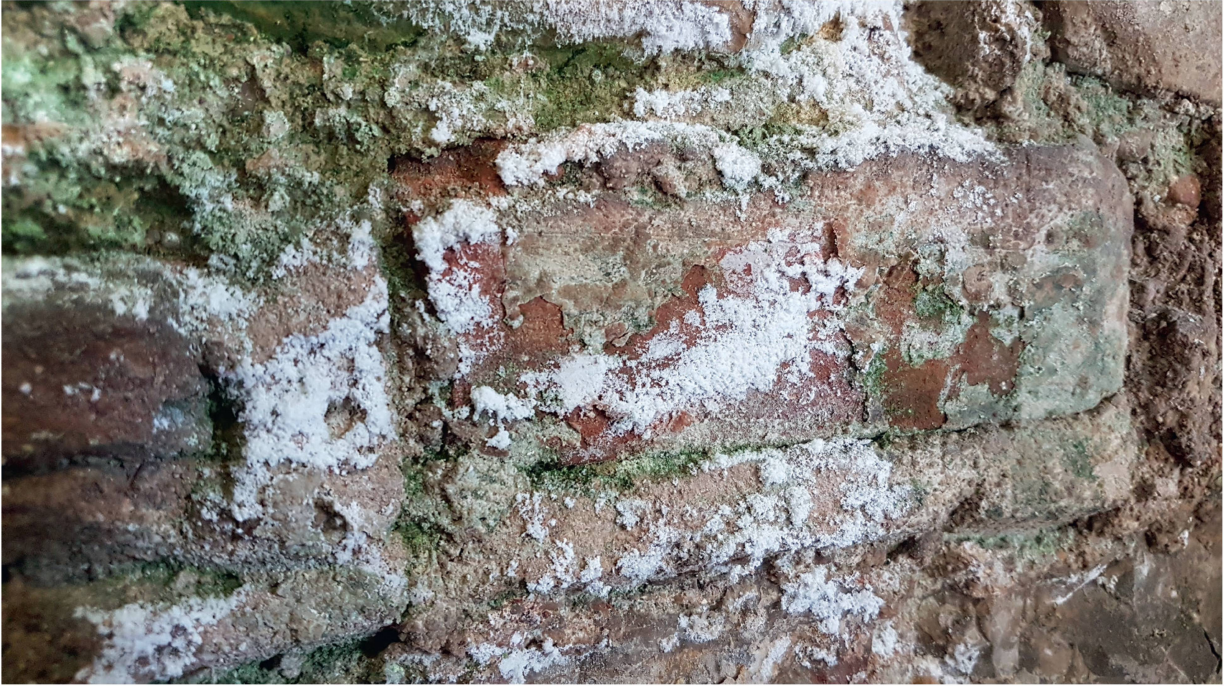
Abb. 21: Augst BL, Taberna (Monumentenrestaurierung 907.2020.01). Reinigung von Algen und starken Salzausblühungen. Die ausblühenden Salze führen zu massiven Abrasionserscheinungen an Mörtel und Steinoberflächen und mittel- bis langfristig zu einer kompletten Zerstörung des noch grossflächig erhaltenen antiken Steinmaterials und Bindemittels.

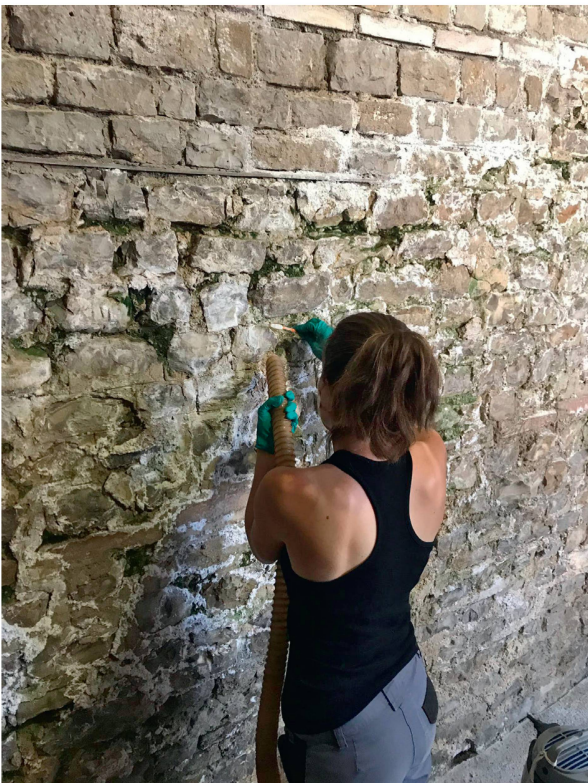
Abb. 22: Augst BL, Taberna (Monumentenrestaurierung 907.2020.01). Reinigung von Algen und starken Salzausblühungen. Als Sofortmassnahme wurden die Salze systematisch abgebürstet und abgesaugt und das Algenwachstum mit dem Aufsprühen von Ethanol bekämpft. Mittelfristig braucht es aber eine Intervention, die die Ursache des Übels, das ins Originalmauerwerk eindringende Hangwasser, beseitigt.

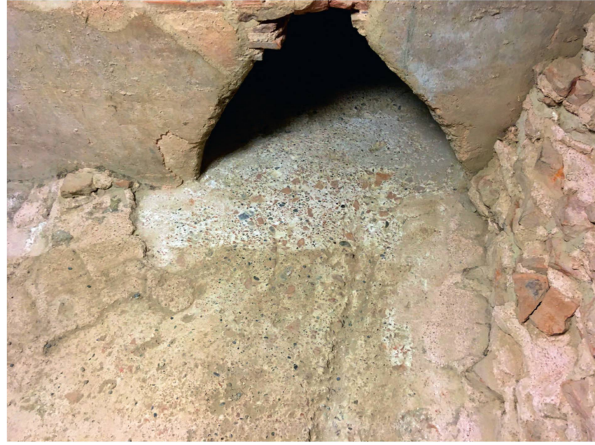
Abb. 25: Kaiseraugst AG, Rheinthermen (Monumentenrestaurierung 916.2020.01). Umfassende Reinigungsarbeiten. Unterboden des Hypokausts in gereinigtem (oben) und ungereinigtem (unten) Zustand.

Im Herbst 2020 haben wir mit einigen Tests und danach mit grossflächigen Reinigungsarbeiten in der Anlage begonnen (Abb. 25). In einem ersten Arbeitsgang erfolgte ein Absaugen aller Mauerzüge und Bodenbeläge, um diese vollständig vom Staub zu befreien. Im Anschluss sollen die Baustrukturen mit Trockenschwämmen (Abb. 26) und unter Verwendung von möglichst wenig Wasser, um die Aktivierung von Chloriden zu vermeiden, intensiver gereinigt werden (Abb. 27). Bei dieser Gelegenheit werden wir auch versuchen, die beim Bau der Betondecke heruntergelaufenen Zementschlieren (vgl. Abb. 24; Abb. 27) zu entfernen. Regelmässige Behandlungen der von Feuchtigkeit betroffenen Stellen mit Ethanol sollen zudem zukünftiges Algenwachstum eindämmen.

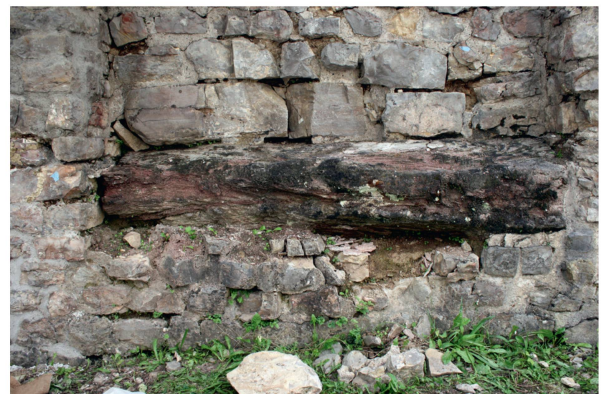
Abb. 29: Kaiseraugst AG, Gewerbehaus Schmidmatt (Monumentenrestaurierung 917.2020.01). Konservierung von Mauerzügen ausserhalb des Schutzbaus. Weit fortgeschrittene Zerfallerscheinungen (Abschieferungen und Absandungen) an der Sandsteinschwelle einer sekundär vermauerten Tür (MR 4) in der Westmauer (MR 3) von Raum 1 (Ansicht von Osten). Unterhalb der Schwelle ist das Mauerwerk durch Wasser- und Frosteinflüsse stark ausgebrochen.

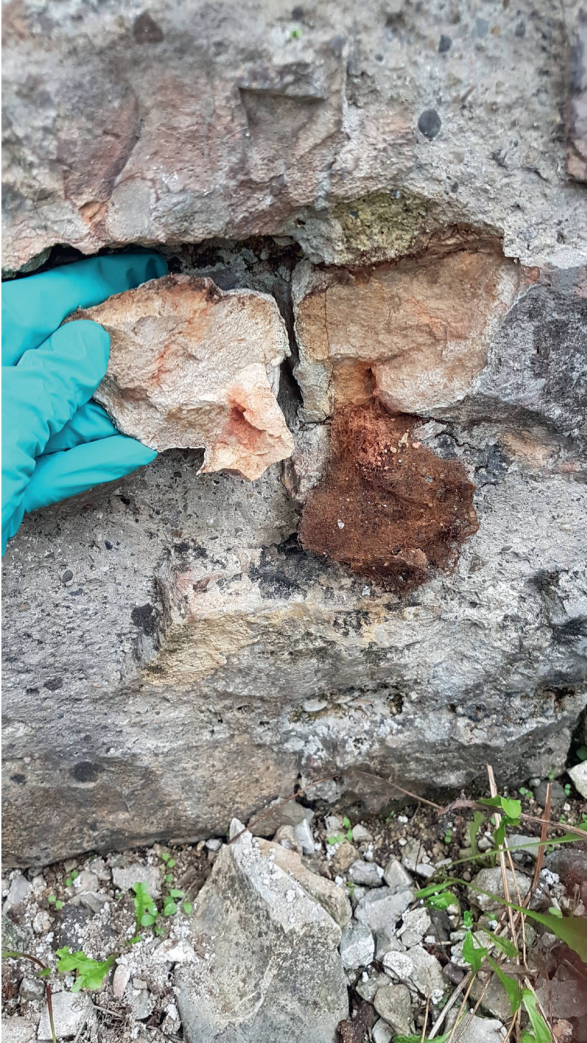
Kommentar: Während die Sicherung und die Konservierung der noch *in situ* befindlichen Wandmalereien und Putze innerhalb des Schutzbaus des antiken Gebäudes bereits seit etlichen Jahren im Fokus der Konservierung/Restaurierung stehen, ist den in den späten 1980er-Jahren restaurierten und partiell rekonstruierten Mauerzügen ausserhalb des Schutzbaus bisher nur wenig Beachtung geschenkt worden (Abb. 28). Mit Ausnahme von einzelnen punktuellen Reparaturen fanden in den letzten 35 Jahren keine Arbeiten zur Erhaltung der Bausubstanz statt. Die in den 1980er-Jahren noch grosszügig verwendeten Portlandzemente haben aber unterdessen schwerwiegende Schäden am Gefüge und am Steinmaterial der originalen Mauerteile bewirkt (Abb. 29). Die bekannten Frostprobleme – Niederschläge dringen ins Mauergefüge ein, gefrieren im Winter und sprengen das Steinmaterial auseinander – haben zu akuten Zerfallerscheinungen am Schalenmauerwerk geführt (Abb. 30), sodass ein

Abb. 30: Kaiseraugst AG, Gewerbehaus Schmidmatt (Monumentenrestaurierung 917.2020.01). Konservierung von Mauerzügen ausserhalb des Schutzbaus. Typisches Schadensbild: Als Folge der früheren Restaurierungen, bei denen die Fugen mit hartem Portlandzement ausgestrichen wurden, sind die Handquader aus Kalkstein zerrissen und zersplittert; Wurzelwerk der Pioniervegetation hat sich in diesen Rissen angesiedelt und akkumuliert Feuchtigkeit in den Quadern, die im Winter zu Frostsprengungen führt.

Verlust der noch grossflächig erhaltenen antiken Bausubstanz zu befürchten war. Das Mauerwerk wurde daher so weit wie möglich von den Zementrestaurierungen befreit und mit trasshaltigem Kalkmörtel neu verfugt (Abb. 31). Um das antike Bauegefüge zu erhalten, wurden defekte Handquader nicht ausgetauscht, was einen grossflächigen Ersatz der Aussenhaut bedeutet hätte, sondern wenn immer möglich mittels Injektionen von Kalkmörtel und mineralischen Verklebungen restauriert (Abb. 32). Dank Unterstützung einer Praktikantin aus dem Fachbereich Konservierung/Restaurierung der Hochschule der Künste der Universität Bern konnten diese recht umfangreichen Arbeiten mit vertretbarem Kostenaufwand ausgeführt werden. Wo ein Entfernen der stellenweise sehr dicken Zementschicht nicht ohne Schaden für das Originalmauerwerk vertretbar war, wurde durch Entlastungsbohrungen im Zementverstrich der Fugen für eine verbesserte Wasserableitung im Mauerwerk gesorgt. In einigen Bereichen war der Zerfall allerdings schon so weit vorangeschritten, dass effektive Konservierungsmassnahmen fast nicht mehr möglich sind. In schlimmem Zustand ist die Sandsteinschwelle einer zugemauerten Tür in der Westwand von Raum 1⁵. Durch klimatische Einflüsse und Salze aus dem für die früheren Restaurierungen verwendeten Portlandzement ist der Stein stark aufgeschiefert und sandet an diversen Stellen ab. Eine Steinfestigung im feuchten Umgebungsmilieu ist kaum möglich und wäre angesichts des nicht vollständig eliminierbaren Feuchtigkeitseintrags vermutlich auch wenig effizient. Zudem besteht bei Festigungsmassnahmen mittelfristig eine erhebliche

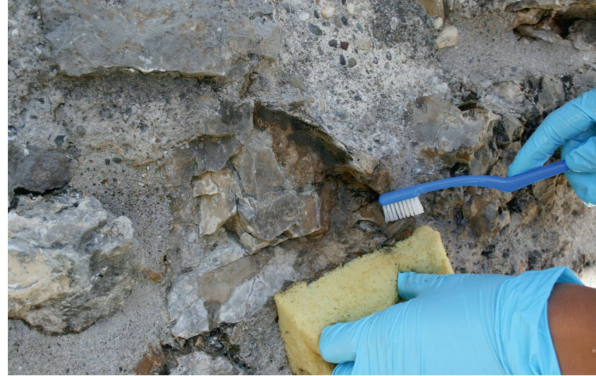
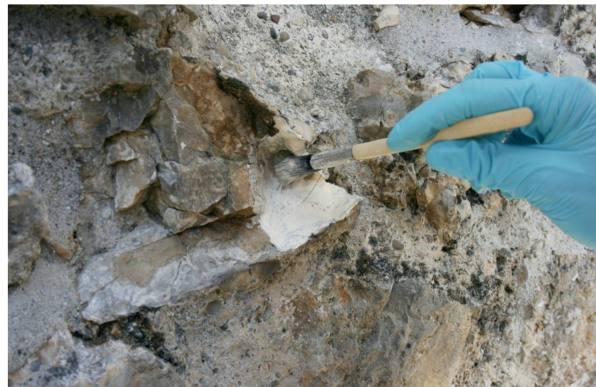
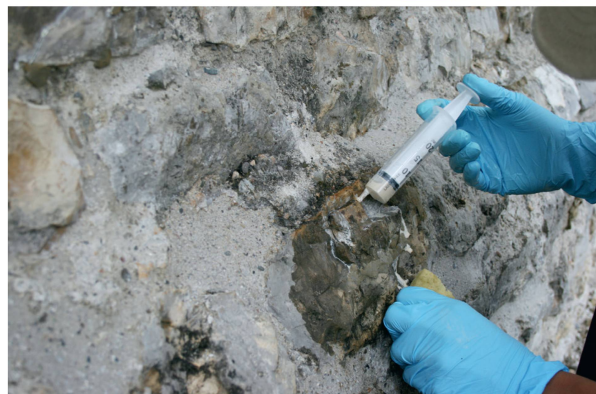
Abb. 31: Kaiseraugst AG, Gewerbehaus Schmidmatt (Monumentenrestaurierung 917.2020.01). Konservierung von Mauerzügen ausserhalb des Schutzbaus. Neukonservierung der originalen Mauerzüge: Nach Reinigung mit Schwamm und Bürste wurden die losen Teile der Handquader wieder angeklebt und die Risse mit einem sehr flüssigen Kalkmörtel gefüllt. Erst im Anschluss an diese Konsolidierung des Steinmaterials konnte der umliegende Portlandzement, sofern er nicht zu tief in die Fugen gepresst worden war, entfernt und durch einen weicheren und diffusionsfähigeren Kalkmörtel ersetzt werden.

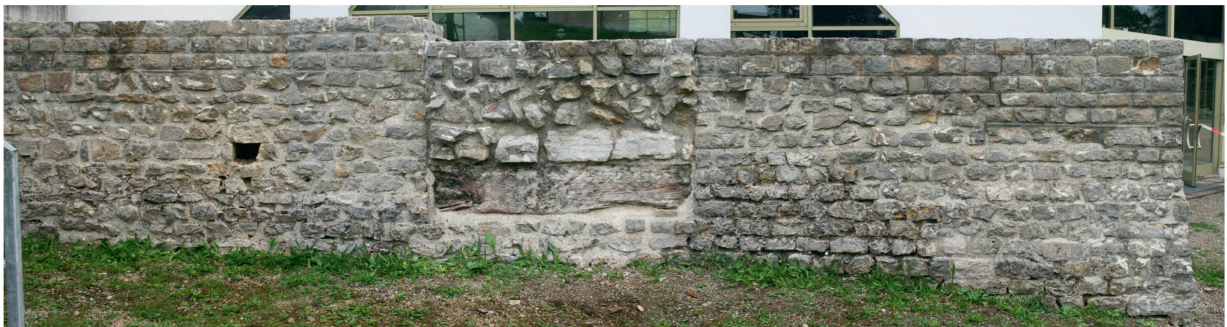
Abb. 33: Kaiseraugst AG, Gewerbehaus Schmidmatt (Monumentenrestaurierung 917.2020.01). Konservierung von Mauerzügen ausserhalb des Schutzbaus. Die Westseite der westlichen Abschlussmauer von Raum 1 (MR 3) nach Fertigstellung der Konservierungsarbeiten von 2020. Im Zentrum ist die Sandsteinschwelle der bereits in römischer Zeit sekundär vermauerten Tür (MR 4) erkennbar. In den untersten ca. 80 cm wird im Rahmen des neuen Valorisierungsjahres 2021 eine Erdanfüllung eingebracht werden, die den Schwellenquader vor dem weiteren Zerfall bewahren soll.

che Gefahr von Schalenbildung, die dazu führen würde, dass die originale Steinoberfläche vollständig zerstört würde. Im Rahmen des neuen Valorisierungskonzepts ist es aber nun möglich, auf diese schwierige Erhaltungssituation einzugehen und den Schwellenquader (Abb. 33) durch

eine Erdanfüllung gegen eine weitere Zerstörung langfristig zu schützen. Die Lesbarkeit der Architektur bleibt dabei erhalten, aber die Baustrukturen werden zukünftig ein bisschen weniger stark aus dem Boden ragen, als dies bis jetzt der Fall war.

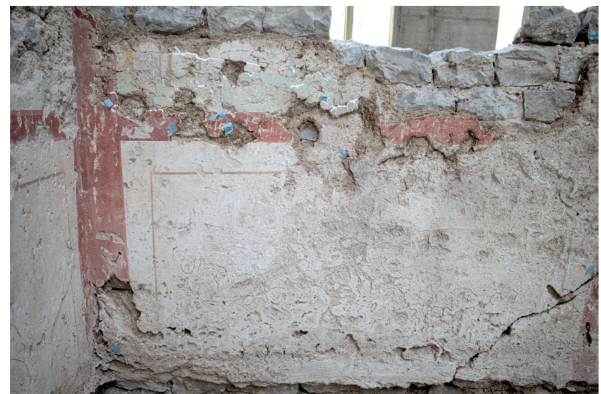
Abb. 37: Kaiseraugst AG, Gewerbehaus Schmidmatt (Monumentenrestaurierung 917.2020.02). Konservierung von Wandmalerei in situ (Couloir Raum 5). Mauer 21 während der Konservierungsarbeiten. Die blauen Markierungen bezeichnen abgelöste und neu wieder angeklebte Malereifragmente.

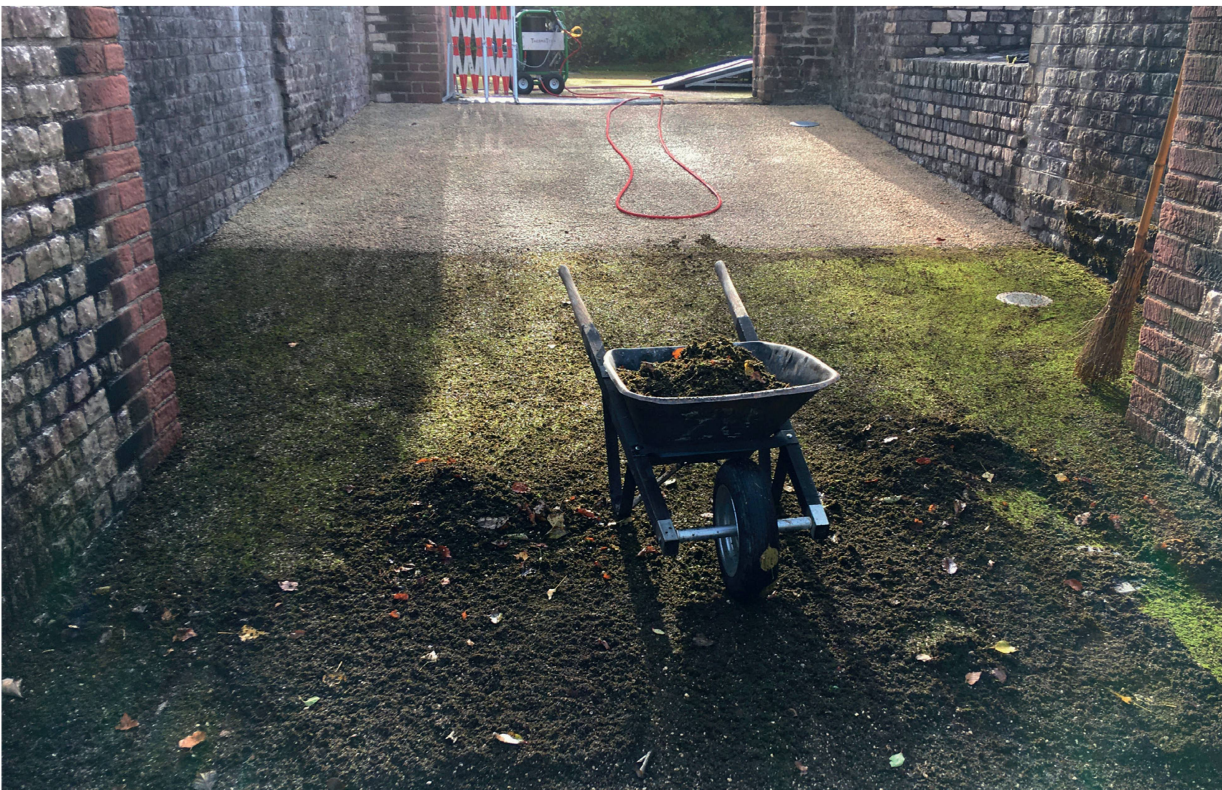
Abb. 42: Augst BL, Theater (Monumentenrestaurierung 924.2020.02). Umfassende Reinigungsarbeiten in den vomitoria und den aditus. Halb fertiggestellte Reinigung im südlichen aditus maximus. Die Moosschicht auf dem Sickerbodenbelag war hier so dick, dass sie vorgängig zur Reinigung mit dem Heissdampfgerät grob von Hand entfernt werden musste. Auch hier ist das Resultat der mit vergleichsweise geringem Aufwand verbundenen Unterhaltsmassnahme eindeutig (vgl. obere Bildhälfte).
