Restaurierungsarbeiten an den Monumenten von Augst und Kaiseraugst im Jahre 2020

Thomas Hufschmid

Zusammenfassung

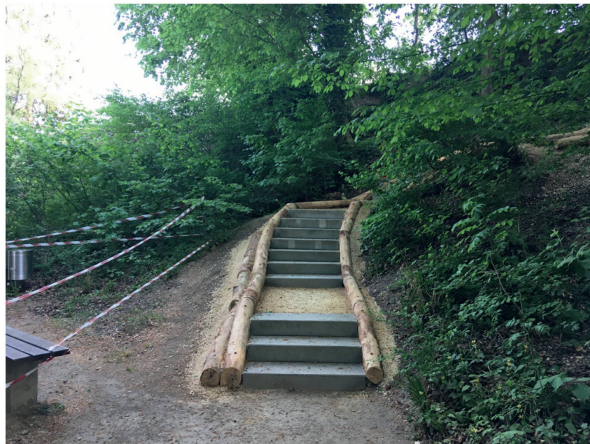
Abb. 2: Augst BL, Schönbühl (Monumentenrestaurierung 903.2020.01). Erosionssicherung am Nordabhang. Erneuerte und verbesserte Wegführung am Nordabhang des Schönbühls. Als Erosionssperre dienen massive Rundhölzer, die mit Eisen im Terrain verankert und untereinander verschraubt sind.

Massnahmen: Erosionssicherung und Sicherung der Wegführung.

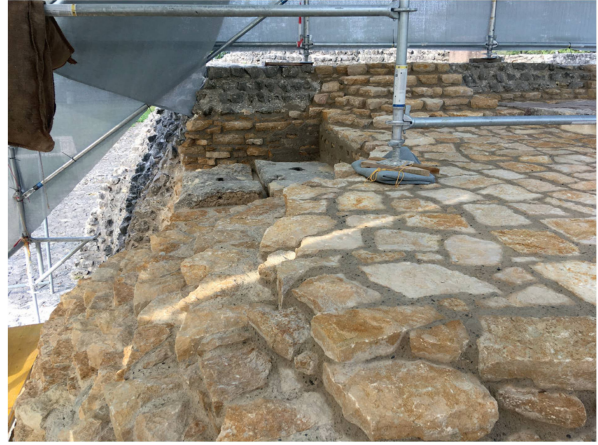
Abb. 9: Augst BL, Schönbühl (Monumentenrestaurierung 903.2020.02). Restaurierung der Stereobatenquader und der SE-Ecke des Tempelpodiums. Südliches in situ erhaltenes Quaderfundament nach Abschluss der Konservierungsarbeiten. Die Oberfläche des noch erhaltenen Kalksteinpodiums wurde mit einer neuen Verschleisschicht abgedeckt, deren Neigung das Oberflächenwasser effizienter von den Stereobaten ableiten soll. Angesichts der knappen Platzverhältnisse zum Aufführen der schützenden Übermauerungen musste die Oberfläche beim südlichen Quaderfundament als Negativform eines heute verschwundenen Quaders ausgebildet werden und dient gleichzeitig als Lesehilfe.

Stattdessen wurden die neuen Restaurierungen in diesen Zonen bewusst so gestaltet, dass sie eine Lesehilfe für die bauliche Konstruktion liefern, ohne dabei über die noch bestehende Originalsubstanz zu dominieren. Deutlich zeigt sich dieses Vorgehen beim südlichen Stereobatenquader, wo die westlich und nördlich angrenzenden neuen Vormauerungen den Negativabdruck des hier einst vorhandenen und durch spät- oder nachantiken Steinraub entfernten Fundamentquaders imitieren (vgl. Abb. 9).

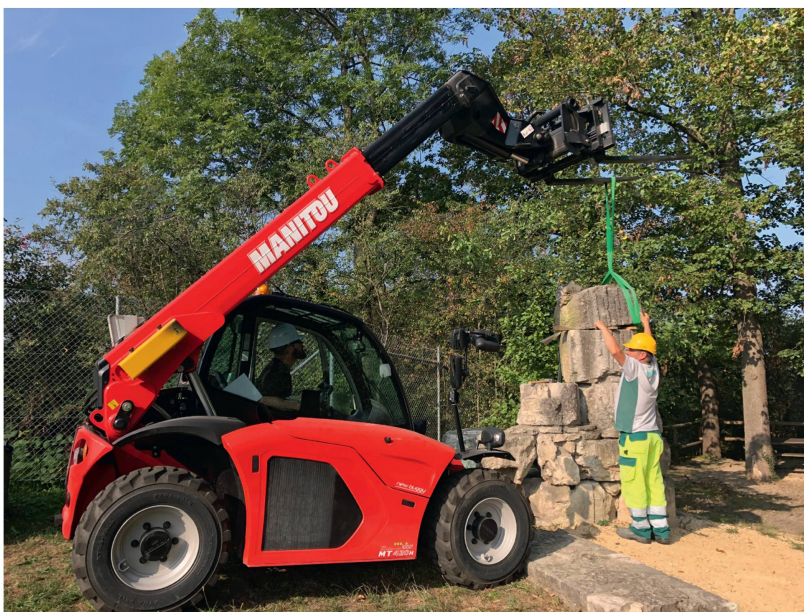
Abb. 11: Augst BL, Schönbühl (Monumentenrestaurierung 903.2020.03). Abbau der Architekturprobe aus dem 19. Jahrhundert. Der Einsatz des Teleskopladers und die Handhabung der fragilen Architekturstücke aus Kalkstein verlangen einiges an Fingerspitzengefühl. Dank dem umsichtigen Einsatz von Steinbildhauer Gian-Titus Heinzelmann und Maurer Mladen Puklin ging der Abbau ohne Unfälle oder Schäden an den wertvollen Bauteilen über die Bühne.

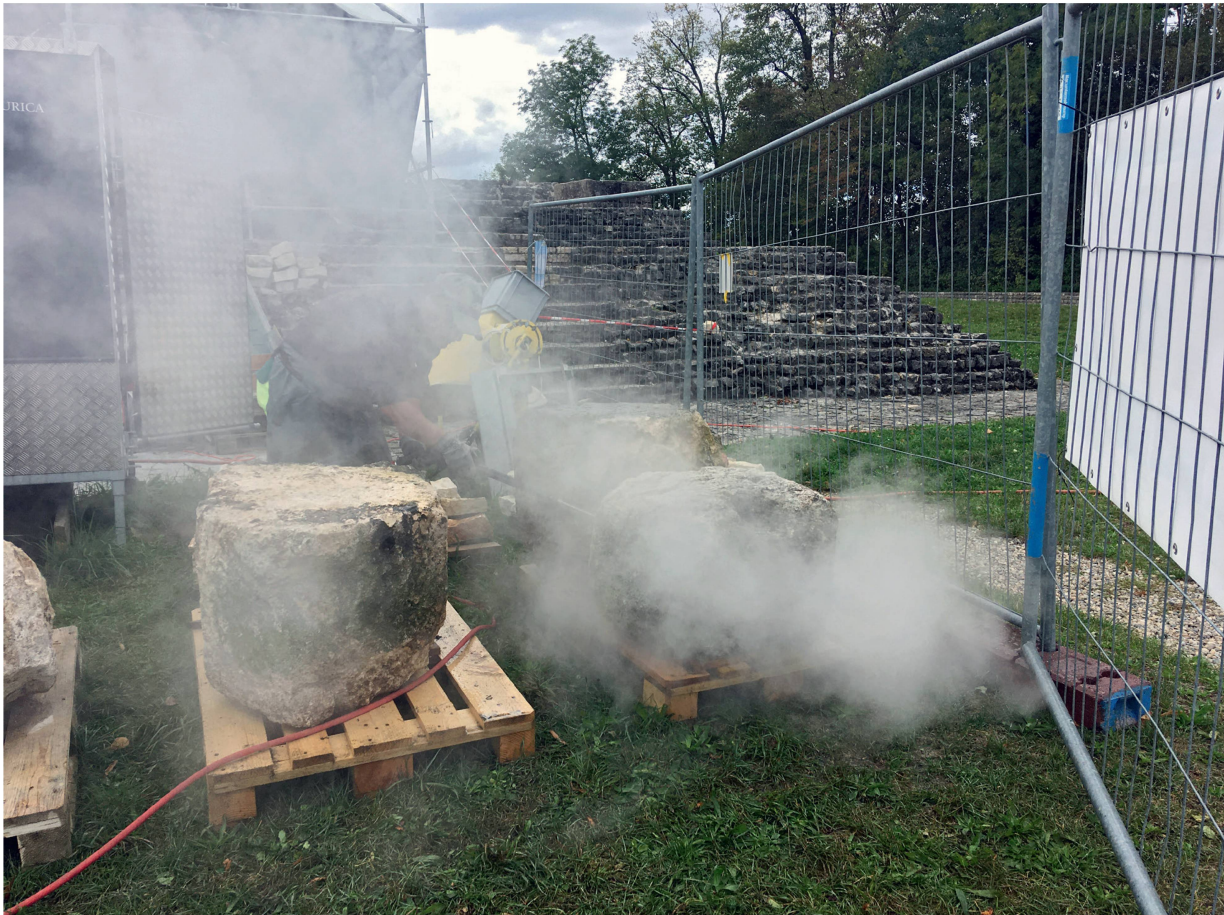
Abb. 12: Augst BL, Schönbühl (Monumentenrestaurierung 903.2020.03). Abbau der Architekturprobe aus dem 19. Jahrhundert. Die einzelnen Bauteile wurden vor Ort mit Heissdampf gereinigt, bevor deren Überführung ins schützende Steindepot erfolgte.

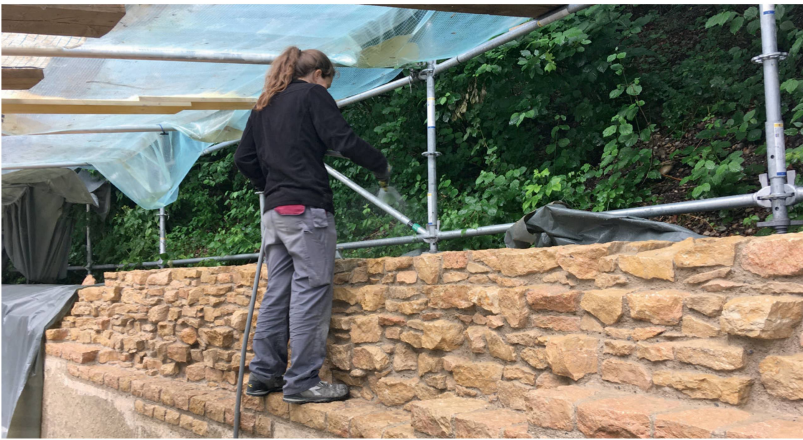
Abb. 18: Augst BL, Amphitheater (Monumentenrestaurierung 905.2020.01). Podiumsmauer, Ersatz von Vormauerungen und Abdichtung, Südwest-Abschnitt. Der neu aufgebaute obere Mauerbereich nach Abschluss der Arbeiten. Die Mauerkrone ist nun besser gegen eindringendes Sickerwasser geschützt und dank der Gestaltung als Steilabbruch wird das Niederschlagswasser effizienter an den Mauerfuß abgeleitet.

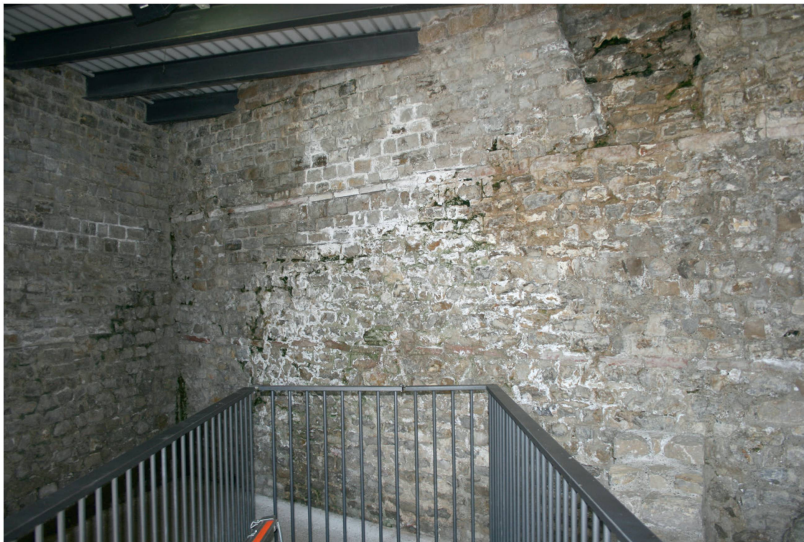
kommt es durch das unterdessen ausgesprochen trockene Klima zu extremen Salzausblühungen an der Oberfläche der Mauer. Die auskristallisierenden Chloride erfahren eine Volumenerweiterung, die dazu führt, dass der Kalkmörtel abplatzt oder abbröckelt und ins Mauerwerk eingebundene Sandsteine und Ziegel an ihrer sichtbaren Oberfläche erodieren (sogenanntes «Absanden»). Diese Prozesse führen über die Jahre hinweg zu einem zunehmenden und massiven Substanzverlust an den noch erhaltenen antiken Bauresten. Parallel dazu tritt durch die zeitweise im Mauerwerk gestaute Feuchtigkeit auch starkes Algen- und Mooswachstum auf. Der Prozess ist in seinen Ursachen nur schwer zu stoppen, da eine Isolation der rückwärtigen Tabernenwand gegen das einsickernde Hangwasser nur mit grossem baulichem und finanziellem Aufwand machbar ist und das archäologische Umfeld zuerst genau evaluiert werden muss. Im Moment beschränken wir uns auf ein möglichst konsequentes Monitoring, verbunden mit einem regelmässigen und raschen Absaugen der Salzausblühungen, sobald diese in grösserem Ausmass auftreten (Abb. 21; 22). Dies waren denn auch die entsprechenden Massnahmen, die wir 2020 umgehend durchgeführt haben.

Abb. 20: Augst BL, Taberna (Monumentenrestaurierung 907.2020.01). Reinigung von Algen und starken Salzausblühungen. An der hangseitigen Tabernenrückwand kam es im erneut sehr trockenen Sommer 2020 zu grossflächigen Chloridausblühungen und starker Algenbildung.

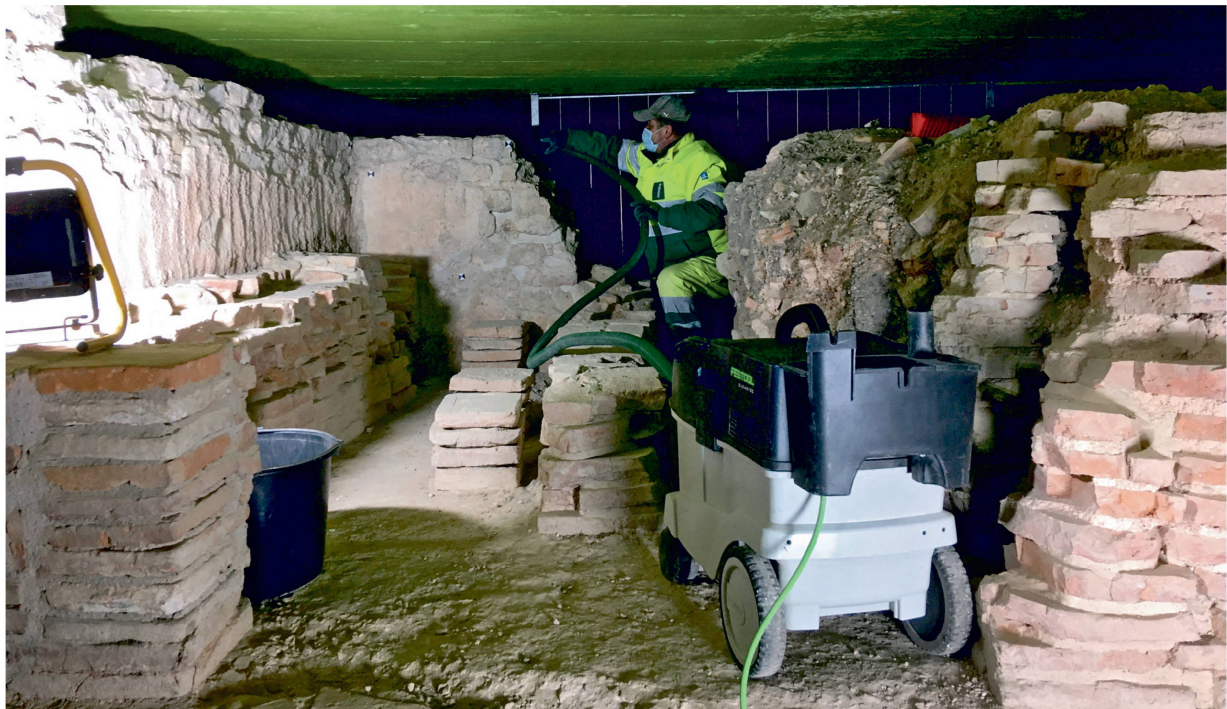
Abb. 23: Kaiseraugst AG, Rheinthermen (Monumentenrestaurierung 916.2020.01). Umfassende Reinigungsarbeiten. Absaugen der Sediment- und Zementstaubschichten auf den Mauern aus Kalkstein und auf den Böden.

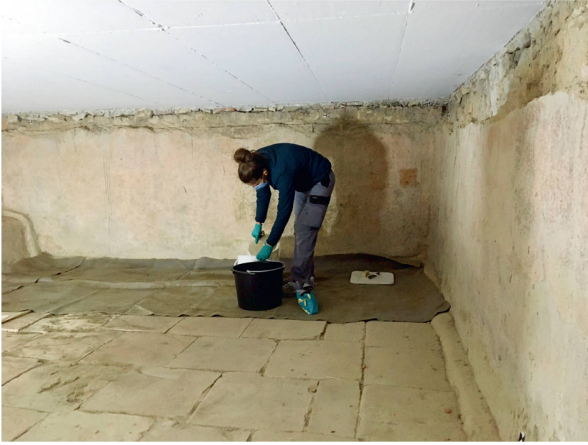
auch ein Grauschleier, der unterdessen ziemlich stark an den fragilen Mörteln anhaftet, auf die Strukturen aus Ziegelschrotmörtel gelegt (Abb. 24). Im Inneren des Badebeckens sind Grünverfärbungen durch Algenwachstum festzustellen. Positiv wirken sich hingegen das eher trockene Klima im Schutzbau und der geringe Wassertransport durch die Betonkonstruktion aus. Bis jetzt sind nur sehr wenige Chloridausblühungen (vor allem im Mörtel des Badebeckens) festgestellt worden, was nebst anderen Indikatoren zeigt, dass der Schutzbau seine Aufgabe recht gut erfüllt und relativ wenige Schäden durch die Betonkonstruktion verursacht werden.

Abb. 24: Kaiseraugst AG, Rheinthermen (Monumentenrestaurierung 916.2020.01). Umfassende Reinigungsarbeiten. Reinigungstests im arg verschmutzten Becken des Frigidariums. An den Wänden und auf dem Boden hat sich Zementstaub festgesetzt, der zu einem alles bedeckenden Grauschleier führt. Der Ziegelmörtelputz (opus signinum) ist mit Zementschlieren verschmutzt, die noch aus der Bauzeit (1975) der überdeckenden Betonplattform stammen.

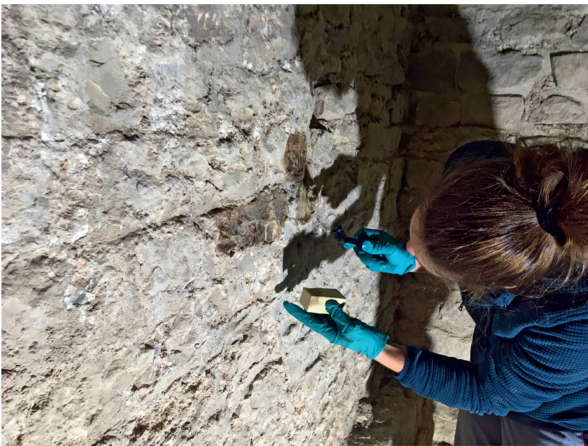
Abb. 26: Kaiseraugst AG, Rheinthermen (Monumentenrestaurierung 916.2020.01). Umfassende Reinigungsarbeiten. Reinigungstest mit Trockenschwamm und wenig Wasser am Kalksteinmauerwerk des Tepidariums.

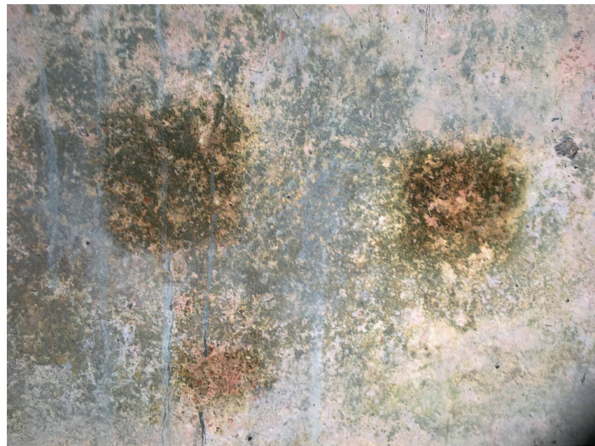
Abb. 27: Kaiseraugst AG, Rheinthermen (Monumentenrestaurierung 916.2020.01). Umfassende Reinigungsarbeiten. Testflächen zur Entfernung der Algen und der stark anhaftenden Schmutzschicht an der Oberfläche der Beckenwände; gut erkennbar sind die Zementschlieren aus der Bauzeit der Betondecke.

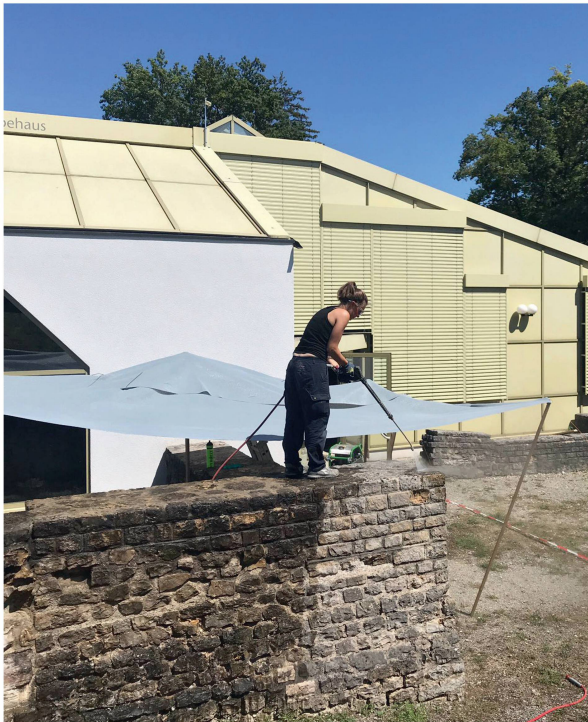
Abb. 28: Kaiseraugst AG, Gewerbehaus Schmidmatt (Monumentenrestaurierung 917.2020.01). Konservierung von Mauerzügen ausserhalb des Schutzbaus. Restauratorin Chiara Marcon, die unser Team seit Juni 2020 verstärkt, bei der Reinigung des Mauerwerks mit sanftem Druck und Heissdampf.

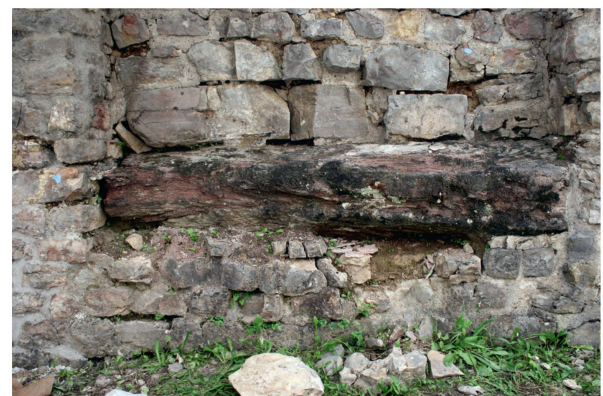
Abb. 29: Kaiseraugst AG, Gewerbehaus Schmidmatt (Monumentenrestaurierung 917.2020.01). Konservierung von Mauerzügen ausserhalb des Schutzbaus. Weit fortgeschrittene Zerfallerscheinungen (Abschieferungen und Absandungen) an der Sandsteinschwelle einer sekundär vermauerten Tür (MR 4) in der Westmauer (MR 3) von Raum 1 (Ansicht von Osten). Unterhalb der Schwelle ist das Mauerwerk durch Wasser- und Frosteinflüsse stark ausgebrochen.

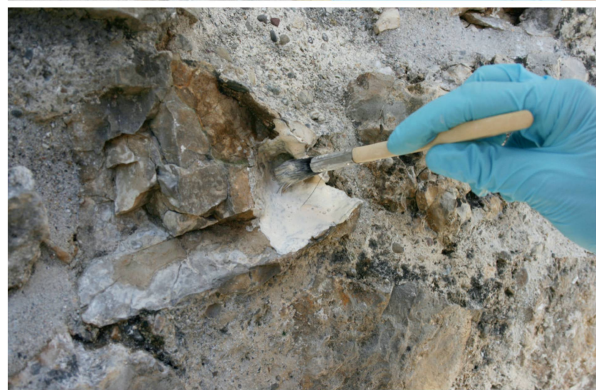
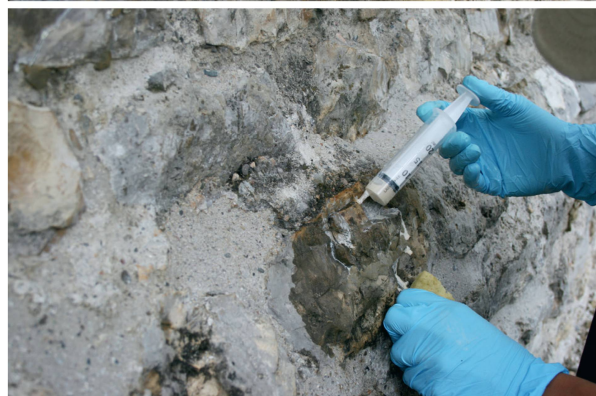
Abb. 31: Kaiseraugst AG, Gewerbehaus Schmidmatt (Monumentenrestaurierung 917.2020.01). Konservierung von Mauerzügen ausserhalb des Schutzbaus. Neukonservierung der originalen Mauerzüge: Nach Reinigung mit Schwamm und Bürste wurden die losen Teile der Handquader wieder angeklebt und die Risse mit einem sehr flüssigen Kalkmörtel gefüllt. Erst im Anschluss an diese Konsolidierung des Steinmaterials konnte der umliegende Portlandzement, sofern er nicht zu tief in die Fugen gepresst worden war, entfernt und durch einen weicheren und diffusionsfähigeren Kalkmörtel ersetzt werden.

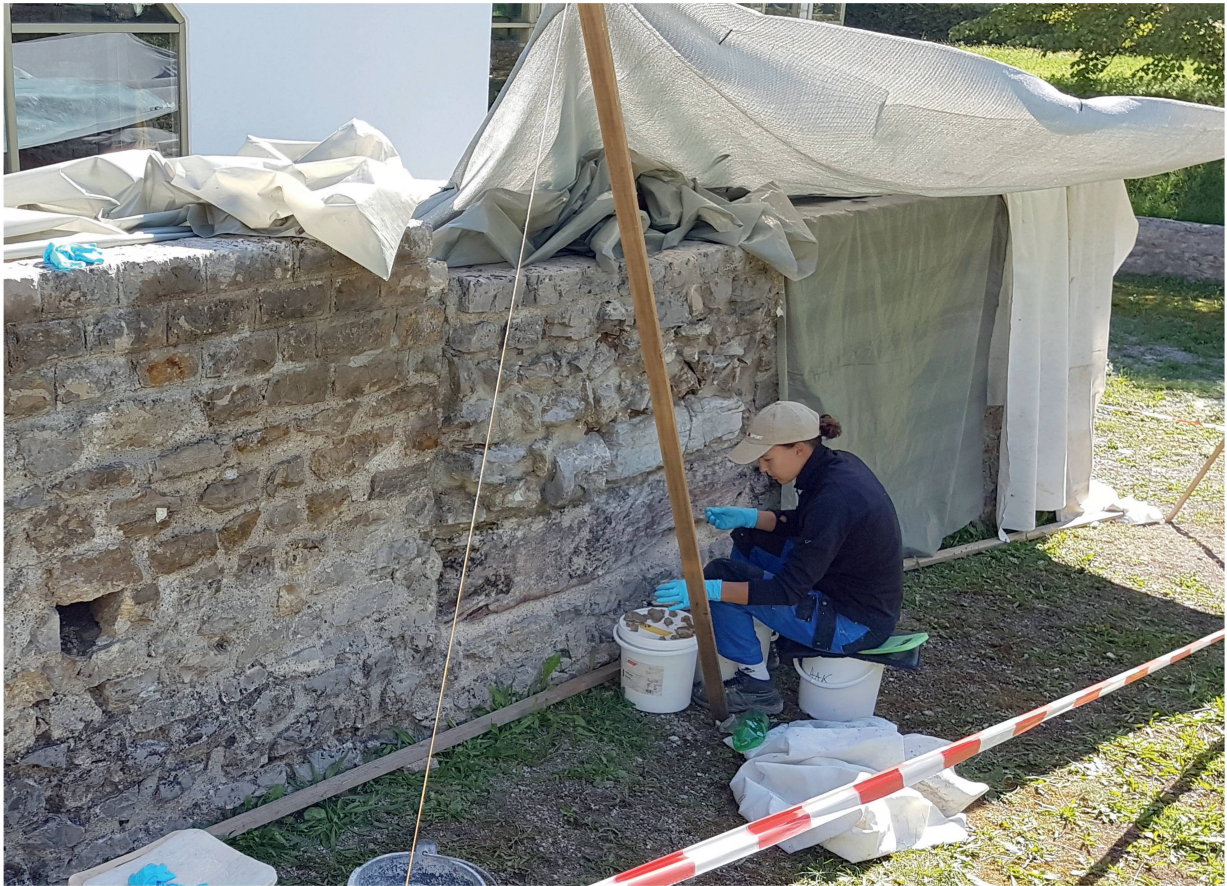
Abb. 32: Kaiseraugst AG, Gewerbehaus Schmidmatt (Monumentenrestaurierung 917.2020.01). Konservierung von Mauerzügen ausserhalb des Schutzbaus. Klebungs- und Verfügarbeiten durch Praktikantin Daria Jermann an der Westmauer von Raum 1. Der ausserordentlich heisse und trockene Sommer 2020 sorgte für zusätzliche Herausforderungen, denn beim Umgang mit dem Kalkmörtel erhöhte sich das Risiko von Rissbildung durch zu rasches Abtrocknen des Mörtels. Zudem bestand die Gefahr eines «Verbrennens» des Kalkmörtels durch zu grosse Hitzeeinwirkung infolge der direkten Sonneneinstrahlung. Die stark hitzeexponierte Lage dieses Teils der Ruine verlangte aber nicht nur den Baumaterialien, sondern auch den beiden Restauratorinnen einiges ab!

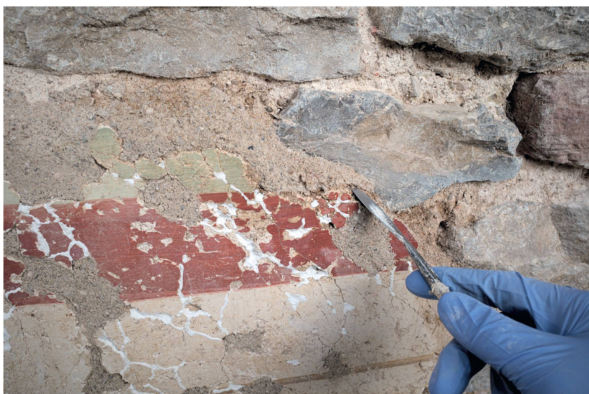
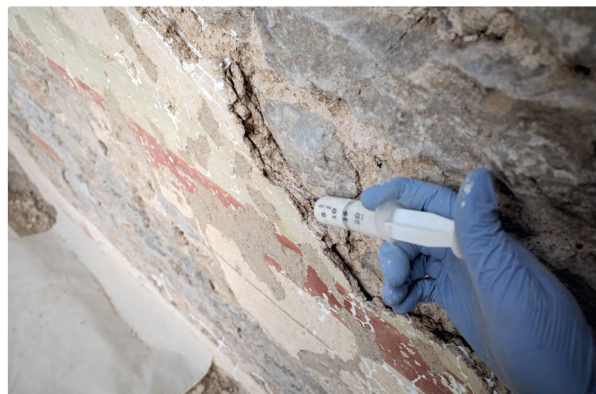
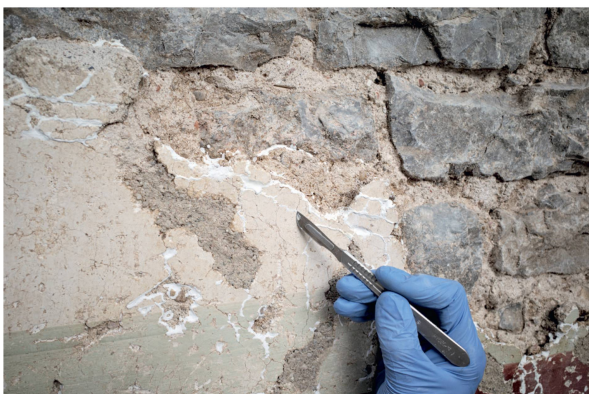
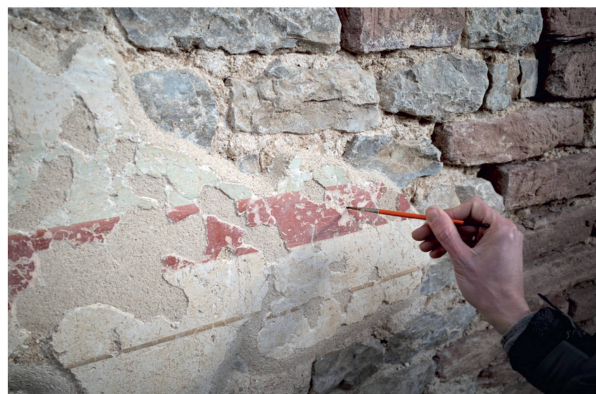
Abb. 34: Kaiseraugst AG, Gewerbehaus Schmidmatt (Monumentenrestaurierung 917.2020.02). Konservierung von Wandmalerei *in situ* (Couloir Raum 5). Erneuerung der Anböschungen am Putz von MR 26 (Westseite) und Anbringen von Retuschen. Nachdem die hohl liegenden Stellen gesichert worden waren, konnten die alten Böschungen aus Plextolmörtel entfernt werden. Der in vielen Fällen sehr fragile Zustand machte an den Rändern grössere Nachinjektionen nötig. Im Anschluss erfolgte eine Reinigung von dem an der Oberfläche der Risse ausgetretenen Kalk, bevor die Flächen mit gebührender Zurückhaltung nachretuschiert werden konnten.

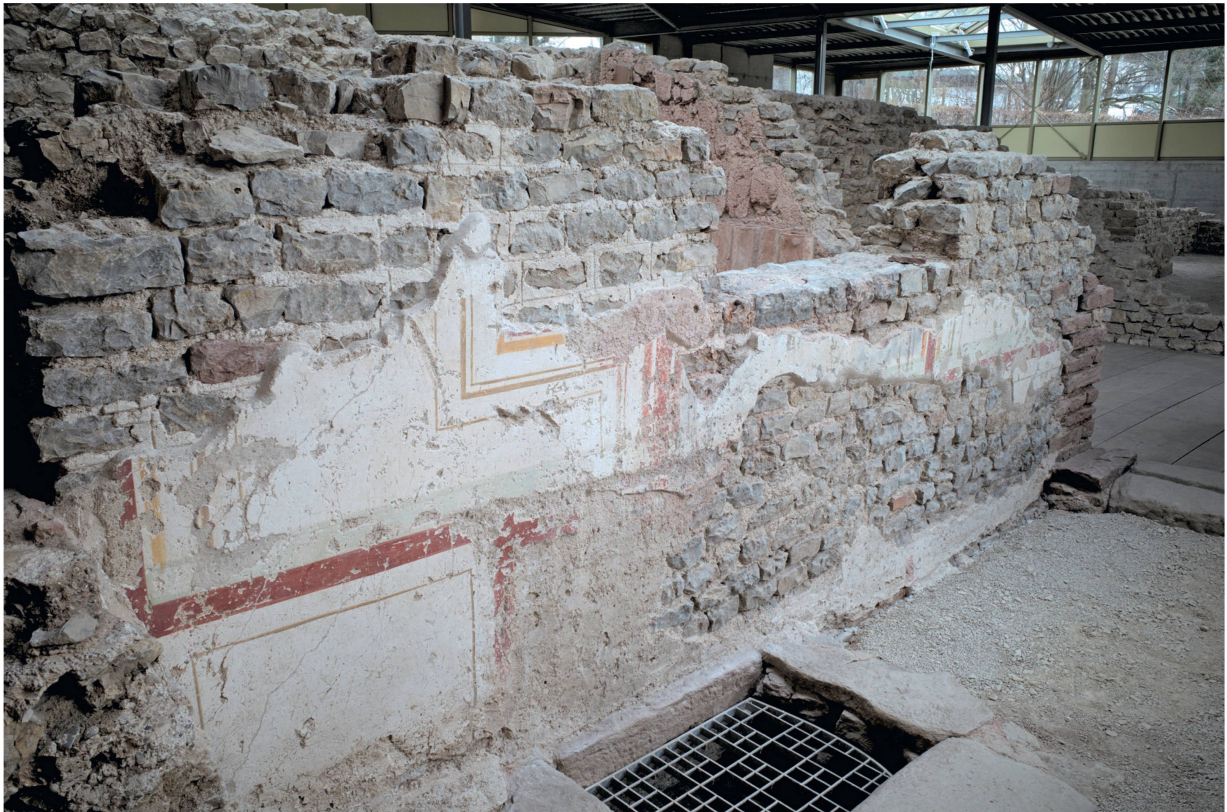
Abb. 35: Kaiseraugst AG, Gewerbehaus Schmidmatt (Monumentenrestaurierung 917.2020.02). Konservierung von Wandmalerei in situ (Couloir Raum 5). Die Ostwand von Raum 5 (MR 26) nach Beendigung der Konservierungsarbeiten an den Wandmalereien. Die 1993/1994 zum Teil grossflächig angebrachten Plextolmörtel sind vollständig entfernt und der Erhaltungszustand des Originals ist wieder klar ablesbar. Die Baustruktur hat so deutlich an Authentizität gewonnen.

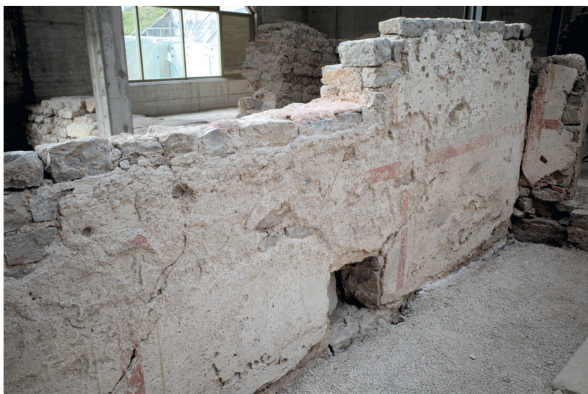
Im Anschluss konnten die Arbeiten an der Westmauer (MR 21) von Raum 5 in Angriff genommen werden. Hier wiesen die Putze zwar viele Risse auf (Abb. 36), dennoch war der Konservierungsaufwand erheblich geringer, da hier Plextolmörtel bei den früheren Restaurierungen in weit geringerem Ausmass zur Verwendung gelangt war als an der Ostwand. Die Risse und die Hohlstellen wurden wiederum mit Nanokalk nachinjiziert, grössere Löcher und Fehlstellen werden im Verlauf von 2021 zusammen mit der Anbringung von Anböschungen an den Mörtelrändern geschlossen werden (Abb. 37).

Abb. 36: Kaiseraugst AG, Gewerbehaus Schmidmatt (Monumentenrestaurierung 917.2020.02). Konservierung von Wandmalerei in situ (Couloir Raum 5). Die Westwand (MR 21) von Raum 5 vor Beginn der Konservierungsarbeiten. Trotz der zahlreichen Risse war der Interventionsaufwand erheblich geringer als erwartet, da bei den früheren Konservierungsarbeiten in den 1990er-Jahren deutlich weniger Acrylmörtel zum Einsatz gekommen war.

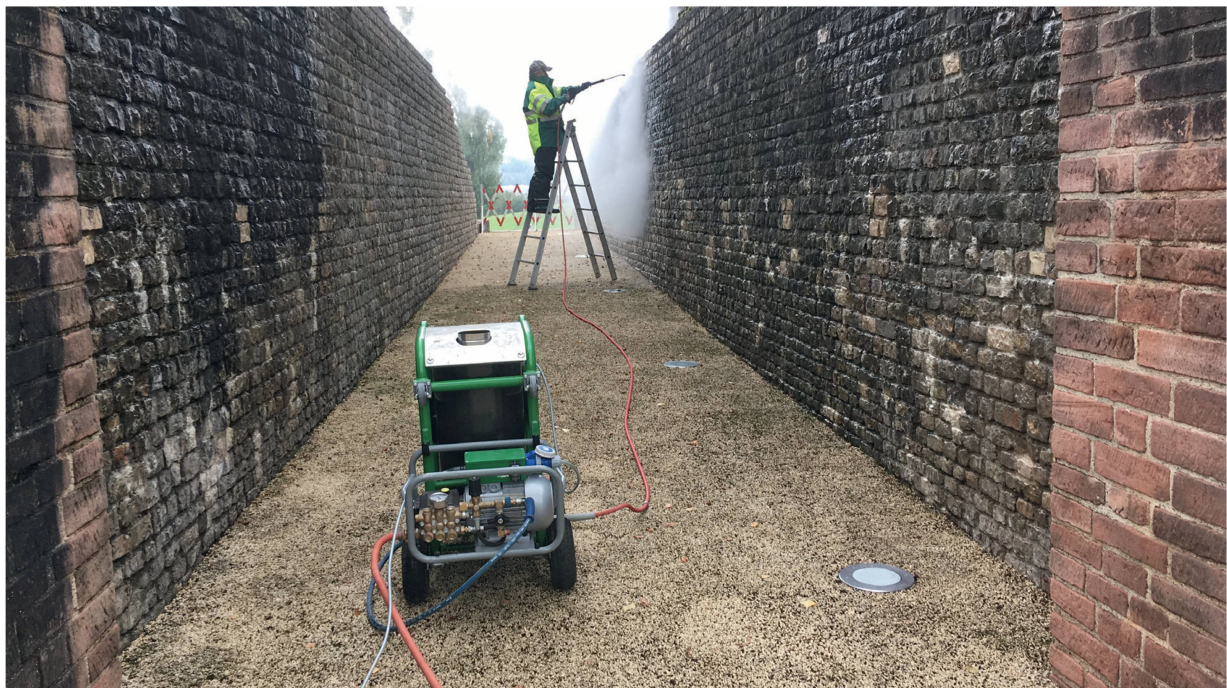
Abb. 40: Augst BL, Theater (Monumentenrestaurierung 924.2020.02). Umfassende Reinigungsarbeiten in den vomitoria und den aditus. Das Nordost-Vomitorium zu Beginn der Reinigungsarbeiten: Boden und Wände sind stark verschmutzt und vermoost und weisen eine schwärzliche Patina auf. Die Sickerfähigkeit des Bodenbelags ist durch die verstopften Poren erheblich beeinträchtigt.

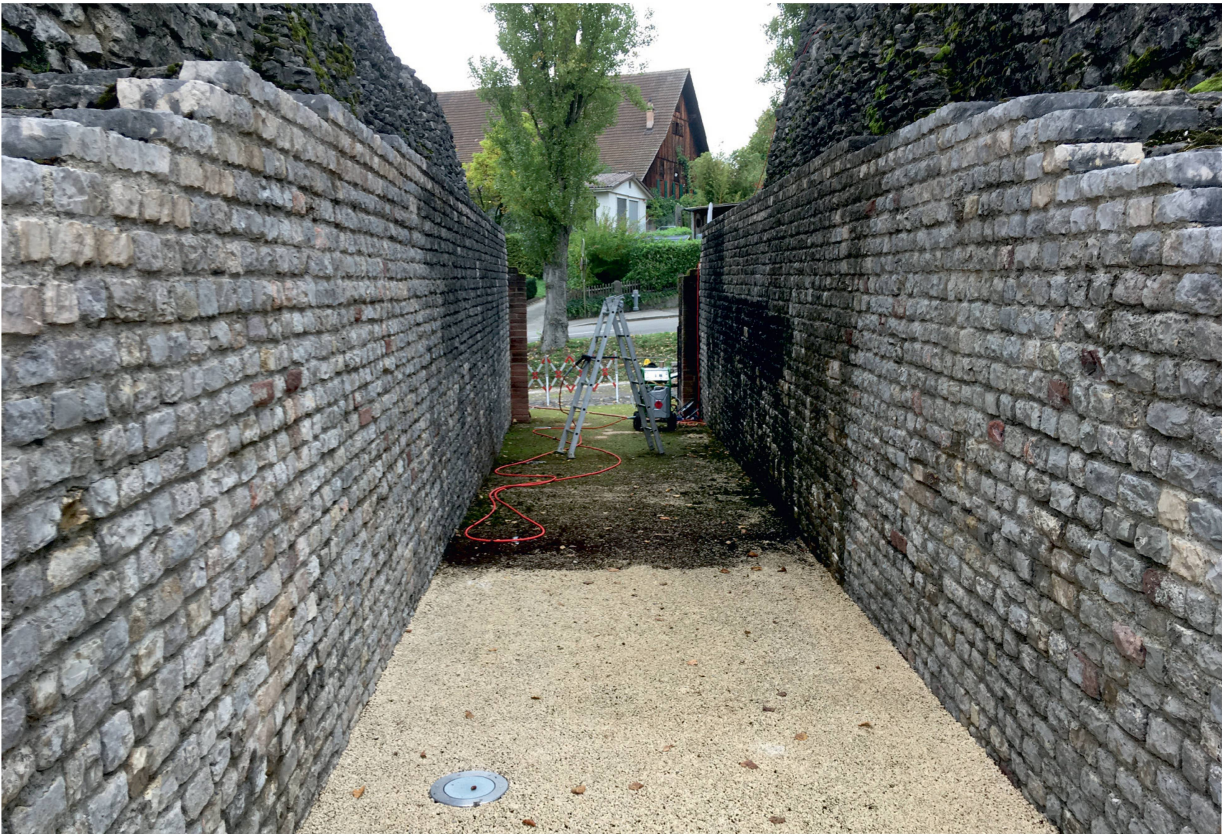
Abb. 41: Augst BL, Theater (Monumentenrestaurierung 924.2020.02). Umfassende Reinigungsarbeiten in den vomitoria und den aditus. Blick von Süden in das Nordost-Vomitorium während der Reinigungsarbeiten. Der Effekt der Massnahmen ist deutlich sichtbar.

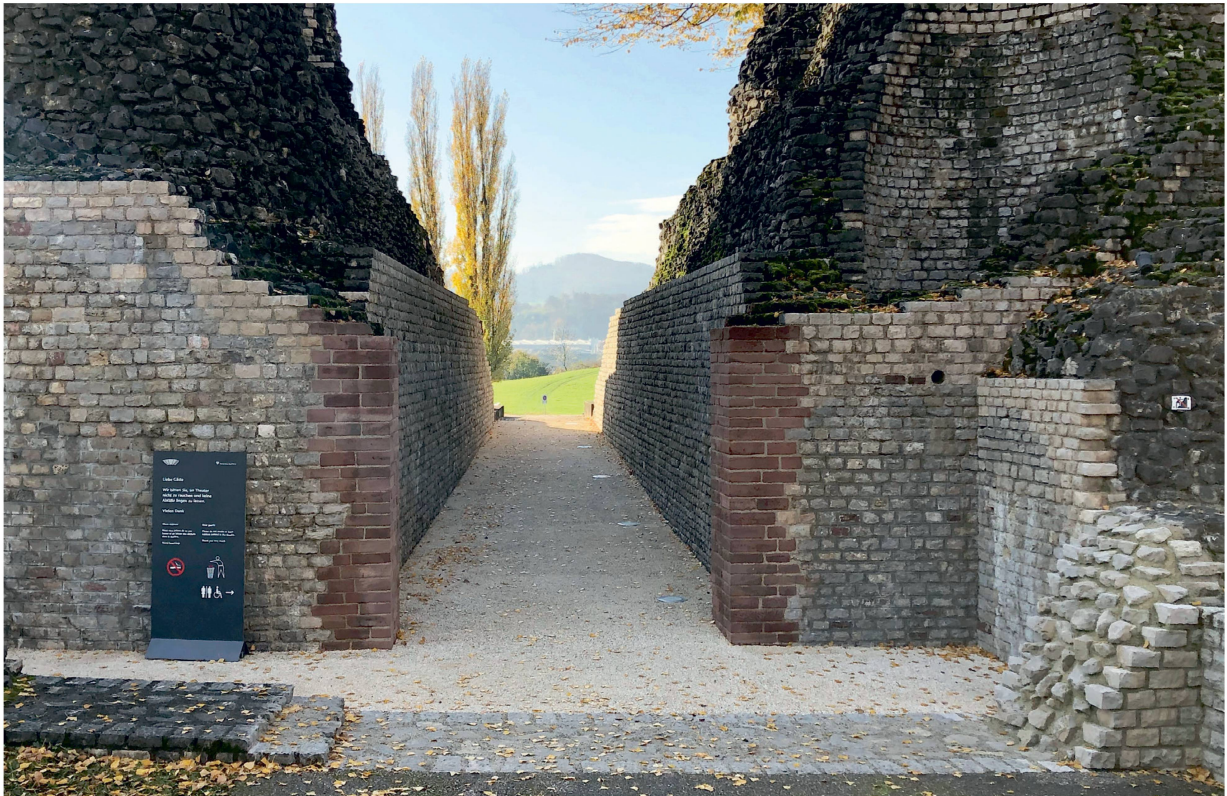
Abb. 43: Augst BL, Theater (Monumentenrestaurierung 924.2020.02). Umfassende Reinigungsarbeiten in den vomitoria und den aditus. Erscheinungsbild des Nordost-Vomitoriums nach vollständiger Reinigung mit Heissdampf. Der Boden ist von Erde und Moos befreit und lässt die Niederschläge wieder effizient versickern; die Wände sind von den schwärzlichen, die Feuchtigkeit speichernden Biopatina-Krusten befreit, haben aber dank der schonenden Reinigung ihre natürliche Patina bewahrt.
