# Restaurierungsarbeiten an den Monumenten von Augst und Kaiseraugst im Jahre 2021

Thomas Hufschmid

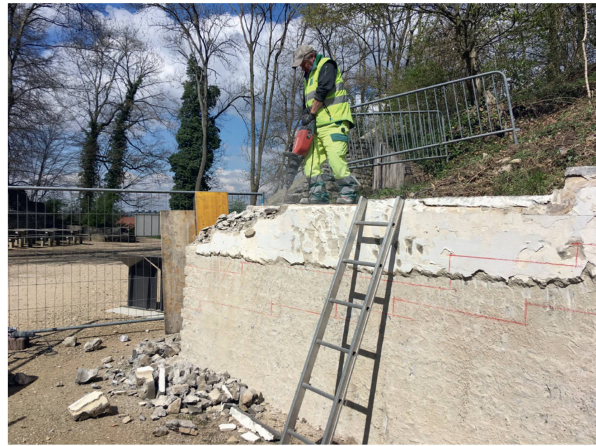
Abb. 4: Augst BL, Amphitheater (Monumentenrestaurierung 905.2021.01). Abbruch der oberen rekonstruierten Mauerzonen und des Zementputzes durch Mladen Puklin. Die Höhen der zukünftigen Aufmauerungen (Mauerschale und Kernübermauerung) sind rot angezeichnet.

abschliessen konnten (Abb. 3). Wie bereits in den Vorjahren beschrieben, waren die Massnahmen mehr restauratorischer als konservierender Natur und umfassten primär eine Erneuerung und Verbesserung der Restaurierungen und Rekonstruktionen aus den 1980er-Jahren (Abb. 4; 5)<sup>3</sup>. Wie schon

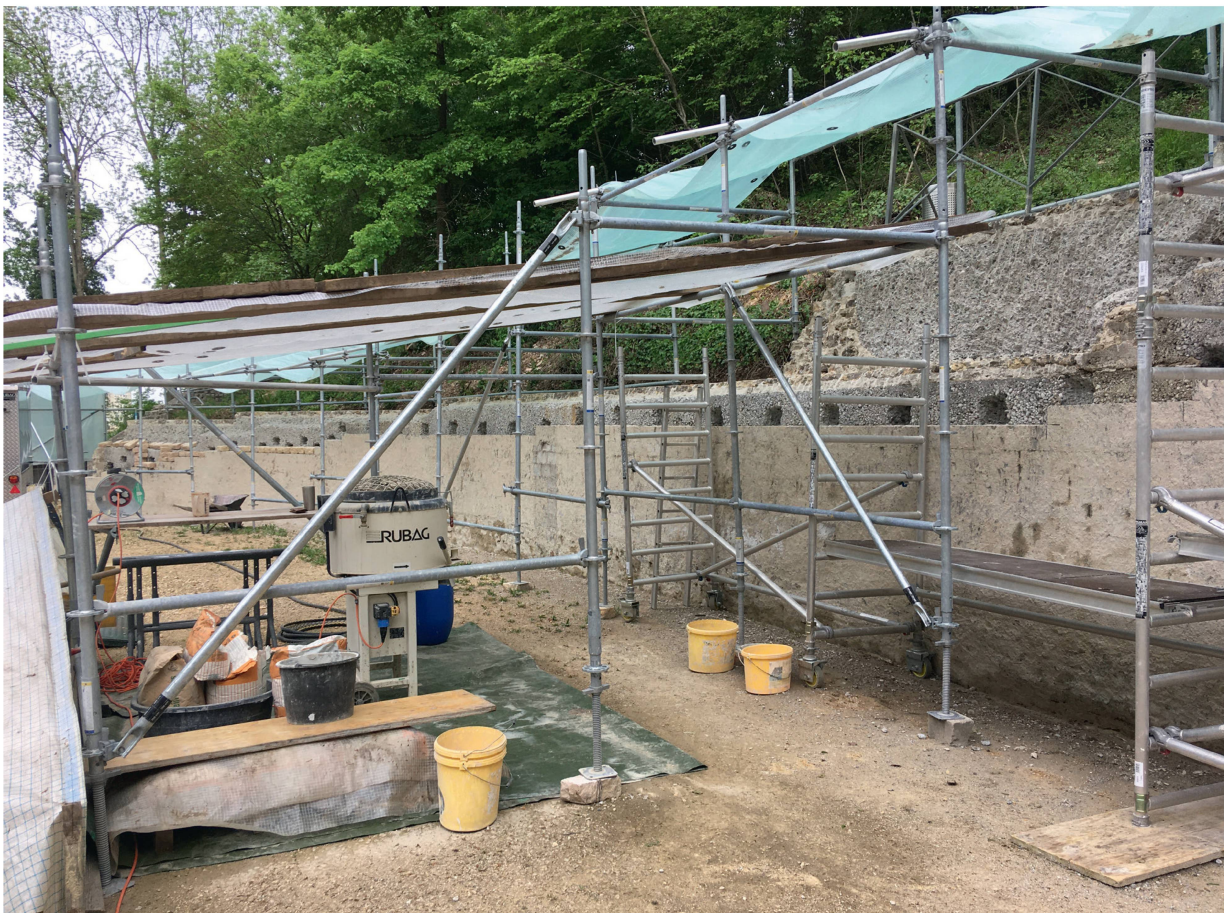
Abb. 5: Augst BL, Amphitheater (Monumentenrestaurierung 905.2021.01). Zum Aufmauern der zu erneuernden Mauerzonen vorbereiteter Mauerzug. Die Löcher im Betonkern dienen zum Einsetzen von einbindenden Handquadern, um eine bessere Verankerung des neuen Schalenmauerwerks zu erlangen.

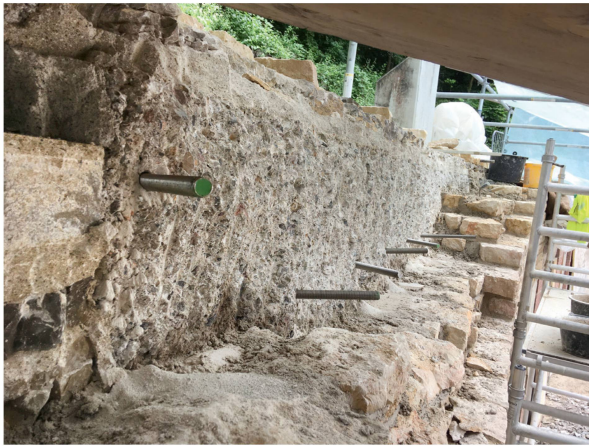
Abb. 6: Augst BL, Amphitheater (Monumentenrestaurierung 905.2021.01). Beginn der Kernmauerung für die neue Überkronung. Zur Verbesserung der Verbindung sind Fiberglasanker in den bestehenden Betonkern eingelassen.

bei den Eingriffen in den Vorjahren wurde der dringend notwendige Ersatz der unterdessen stark wasserdurchlässigen Mauerkronen technisch und optisch besser durchgestaltet (Abb. 6; 7). An die Stelle der flach gehaltenen, das Wasser nur schlecht abführenden Mauerabdeckungen traten als Ruinen gestaltete neue Überkronungen, die nicht nur die Lesbarkeit der Baustrukturen verbessern, sondern auch die Ableitung der Niederschläge effizienter bewerkstelligen (Abb. 8; 9).

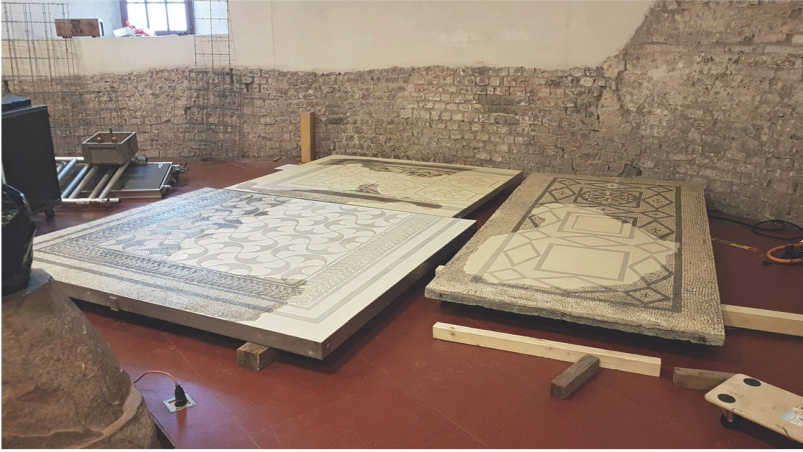
Abb. 13: Augst BL, Curia (Monumentenrestaurierung 906.2021.01). Drei der abmontierten Mosaikplatten bei ihrer Zwischenlagerung auf dem Boden der Curia. Diverse Mosaiken besitzen immer noch die alte, nach dem Heben im Gelände angebrachte armierte Zementbettung aus den 1960er- und frühen 1970er-Jahren, andere mussten angesichts des schlechten Zustands bereits vor einigen Jahren neu gebettet werden und sind an den Rändern nun mit einer Rahmung aus Chromstahlblech geschützt.

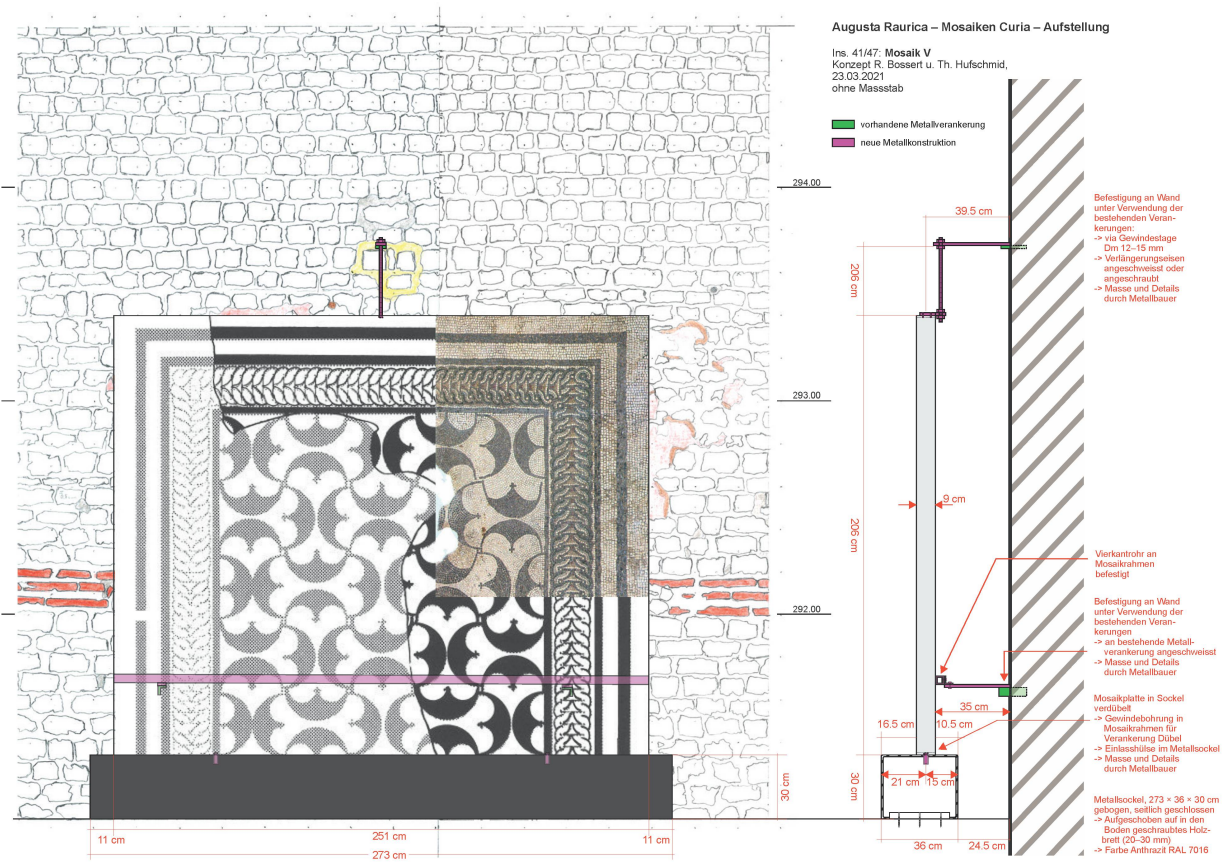
Abb. 14: Augst BL, Curia (Monumentenrestaurierung 906.2021.01). Plangrundlage für den Metallbauer für die Neuaufstellung von Mosaik Inv. 1972.7415. Die schweren Platten werden neu auf einem anthrazitfarbenen Metallsockel und mit rund 35 cm Abstand zur Curia wand präsentiert. Als Grundlage für die Planung diente die 2020/21 ausgeführte zeichnerische Handaufnahme im Massstab 1:20.

Als Übergangslösung wurden 2021 zwei der vier von den Wänden entfernten Mosaiken nach dem Ablegen erneut in der Curia aufgestellt<sup>10</sup>. Um weiteren Schäden am antiken Mauerwerk vorzubeugen, werden diese beiden Mosaikteile nun in einem Abstand von rund 35 cm zur westlichen Kellermauer auf freistehenden Metallsockeln präsentiert. Die aus Sicherheitsgründen nötige Abstützung nach hinten und nach oben wurde mithilfe der bereits in den 1970er-Jahren ins originale Mauerwerk eingelassenen und für die Aufhängung der Mosaiken verwendeten Metallverankerungen realisiert, sodass keine erneuten Schäden am antiken Baube-

fund entstanden (Abb. 14). Dank des deutlichen Abstands, der nun zwischen Mosaikplatten und Mauerwerk besteht, kann die Luft den Mauerschalen entlang wieder zirkulieren, wodurch weniger Feuchtigkeitsstau und dadurch auch weniger Algenwachstum auftritt (Abb. 15). Die Entfernung sämtlicher Mosaiken aus dem Curiakeller ist für 2025 oder 2026 im Zusammenhang mit einem umfangreichen Restaurierungsprojekt vorgesehen<sup>11</sup>.

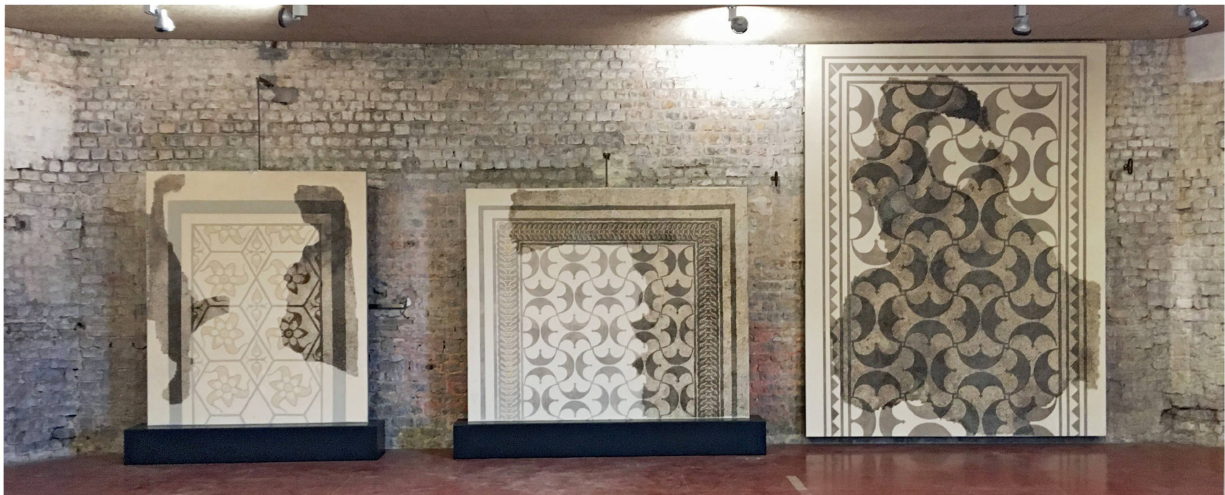
Abb. 15: Augst BL, Curia (Monumentenrestaurierung 906.2021.01). Neupräsentation von drei Mosaiken in der Curia, nach Abschluss der Arbeiten. Für das grosse, aus zwei Teilen zusammengesetzte Mosaik rechts wäre der finanzielle und zeitliche Aufwand, es abzuhängen und auf einem Sockel wieder aufzustellen, zu gross gewesen. Seine Entfernung wird in zwei bis drei Jahren im Zusammenhang mit einem für die Curia und die anschliessende Basilicastützmauer geplanten grossen Restaurierungsprojekt erfolgen. Dann werden auch sämtliche Mosaiken von der Curia ins neue Depot im Sammlungs-zentrum übersiedelt, da die klimatischen Bedingungen im Curiakeller für deren langfristige Erhaltung äusserst problematisch sind.

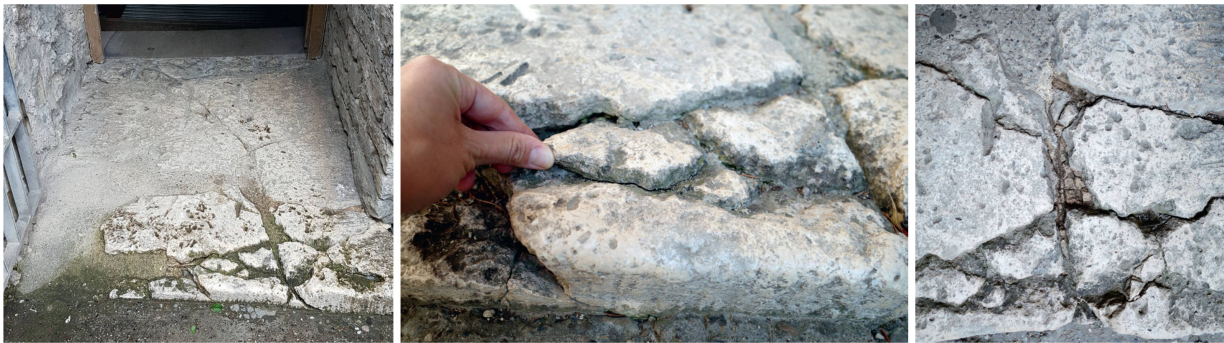
Tausenden von Besucher:innen begangen. Diese intensive Benutzung hat zusammen mit eindringender Feuchtigkeit und Zementrestaurierungen aus früherer Zeit deutliche Abnutzungs- und Zerstörungsspuren hinterlassen. Der Stein ist vielfach gerissen, weist grossflächige Absplitterungen auf und auf der Westhälfte sind bereits erhebliche Teile der Kante weggebrochen (Abb. 16). Durch Wasser, das über die davor liegende, zur Schwelle hin geneigte Zementplattform direkt zum Kalkstein geleitet wird, entsteht zudem ein Feuchtigkeitseintrag, der zu gewissen Zeiten vor allem in den länger feucht bleibenden Rissen und Fehlstellen Algenwachstum begünstigt. Ausserdem hat sich an der Steinoberfläche

*Abb. 16:* Augst BL, Curia (Monumentenrestaurierung 906.2021.02). Neukonservierung der Kalksteinschwelle am Eingang zum Curiakeller. Als Folge von Wasser, Frost und intensiver Begehung war die originale Schwelle der ins Untergeschoss der Curia führenden Türe in sehr schlechtem Zustand. Im Stein haben sich viele Risse gebildet und etliche Teile des Steinblocks sind abgeplatzt.

eine schwärzliche Biopatina abgelagert. Eine grundlegende Konservierung und stellenweise auch Restaurierung der Kalksteinschwelle war daher schon seit Längerem dringend angezeigt.

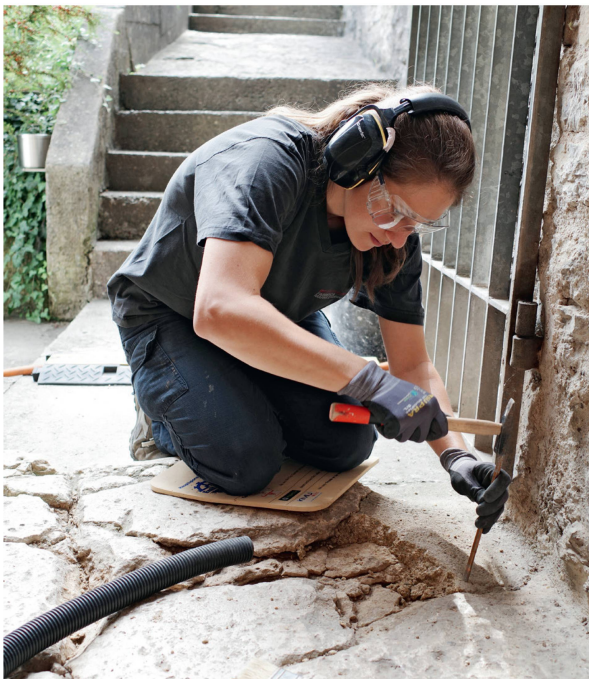
*Abb. 17:* Augst BL, Curia (Monumentenrestaurierung 906.2021.02). Chiara Marcon beim Konservieren der fragilen Kalksteinschwelle. Der alte, zum Teil noch Zement enthaltende Restauriermörtel muss sorgfältig von Hand mit Hammer und Meissel entfernt werden. Darunter kommen die abgelösten und von Rissen durchzogenen Überreste der antiken Originalschwelle zum Vorschein.

Hierzu wurden sämtliche Zementergänzungen soweit wie möglich entfernt (Abb. 17), die freigelegten Oberflächen und Fugen sorgfältig gereinigt und abgelöste Steinfragmente mit Kalk wieder an ihren Platz geklebt (Abb. 18). Größere Risse und Fehlstellen wurden verspachtelt, feinere Risse durch die Injektion von Nanokalk geschlossen. Zum Schluss erfolgte zum besseren Schutz des Steins eine Ergänzung der Fehlstellen mit einem farblich angepassten Kalkmörtel und

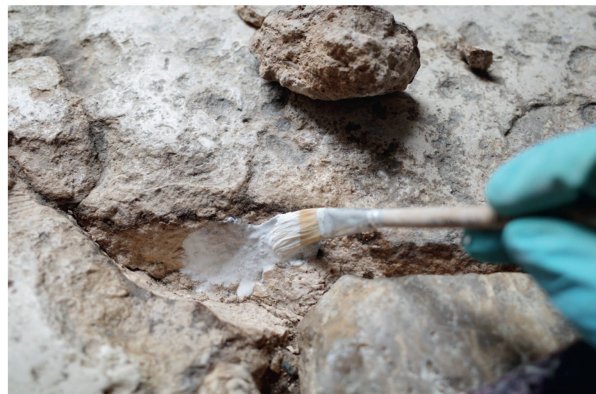
*Abb. 18:* Augst BL, Curia (Monumentenrestaurierung 906.2021.02). Nach sorgfältigem Entfernen der alten Zementrestaurierungen konnten die losen Teile der originalen Schwelle mit Nanokalk wieder angeklebt und die Risse geschlossen werden.

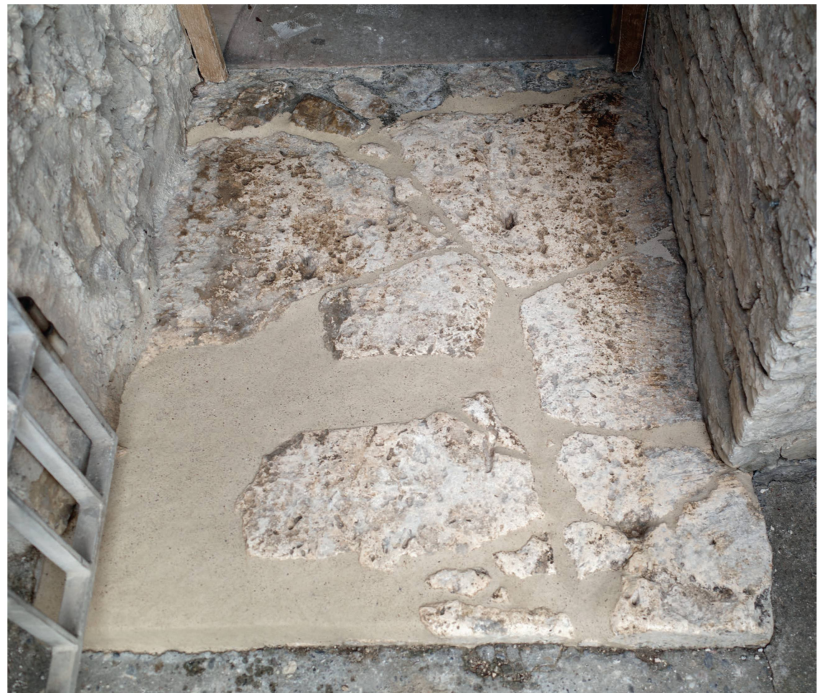
*Abb. 19: Augst BL, Curia (Monumentenrestaurierung 906.2021.02). Fertiggestellte Neukonservierung der Kalksteinschwelle zum Curiakeller. Die Fehlstellen wurden zum besseren Schutz vor mechanischer Beanspruchung mit Kalkmörtel ergänzt. In Zukunft soll allerdings ein Metallgitter verhindern, dass die fast 2000 Jahre alte Steinschwelle weiterhin direkt begangen wird.*

die verlorene Steinkante wurde sorgfältig reprofiliert (Abb. 19). Um weitere Schäden durch Begehung zu vermeiden, wird die Schwelle nach dem Austrocknen des Mörtels im Frühling 2022 mit einem Metallgitterrost überdeckt, der eine weitere Abnutzung verhindern, das Verdunsten von Feuchtigkeit und eine Belüftung der Schwelle aber weiterhin ermöglichen soll. Im Zusammenhang mit dem erwähnten Restaurierungsprojekt werden wir dann auch die Wasserführung so verändern, dass deutlich weniger Feuchtigkeit in den fragilen Kalkstein gelangen wird. Regelmässige Behandlungen mit Ethanol sollen zukünftiges Algenwachstum verhindern oder zumindest eingrenzen.

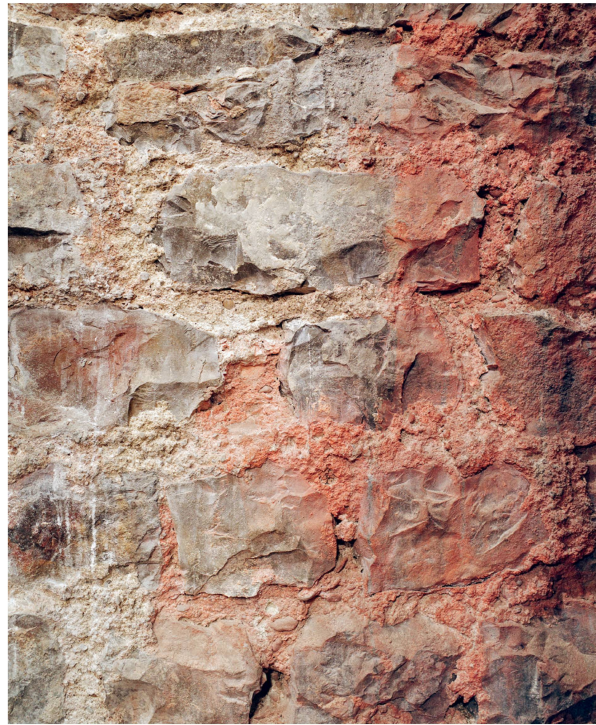
Abb. 21: Augst BL, Curia (Monumentenrestaurierung 906.2021.03). Testfläche zu Beginn der Reinigungsarbeiten. Der Effekt der Reinigung mit Heissdampf (Mauerabschnitt links im Bild) ist deutlich sichtbar und zeigt, dass die Methode die nötige Effizienz erbringt.

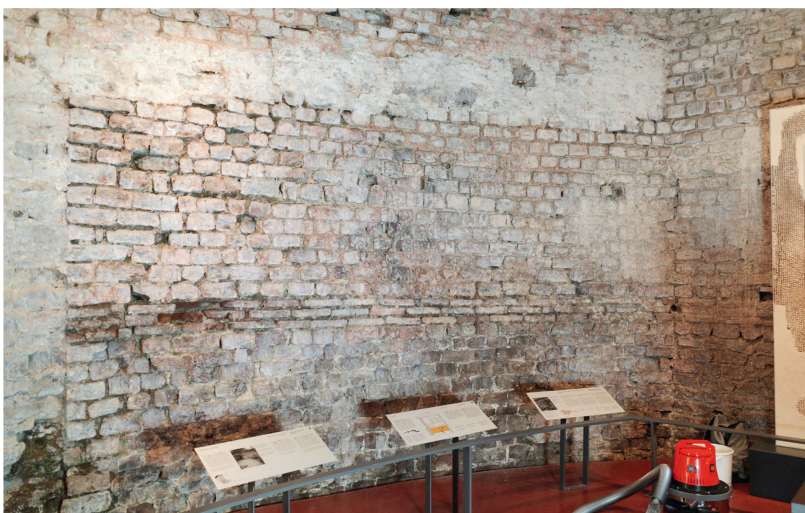
*Kommentar:* Durch die umfangreiche Verwendung von Portlandzementen bei den Restaurierungs- und Rekonstruktionsmassnahmen der 1960er-Jahre haben sich zum einen vielfältige Schäden durch Salz- und Sinterausblühungen an den Maueroberflächen ergeben, zum anderen führte der hohe Salzanteil im Bindemittel zur Ansiedlung von alkaliphilen Actinobakterien der Untergruppe *Rubrobacter*. Diese Bakterien verursachen nicht nur eine unansehnliche rosarote Färbung der Maueroberflächen, sondern sie sind auch direkt für Abrasionsschäden am Stein und am Mörtel zuständig (Abb. 20). Unbehandelt sorgen sie langfristig für schwere irreversible Schäden an historischem Mauerwerk, Putzen und Wandmalereien<sup>12</sup>.

Abb. 20: Augst BL, Curia (Monumentenrestaurierung 906.2021.03). Curia, Reinigung des Innenraums und Entfernen von Actinobakterien (*Rubrobacter*). Die Maueroberflächen der Curia-Innenwände waren grossflächig von einem rötlichen Belag überzogen, der durch den Stein schädigende *Rubrobacter*-Bakterien entstanden ist. Durch Reinigung mit Heissdampf konnte die Bakterien schicht schonend entfernt werden. Zustand vor der Reinigung.

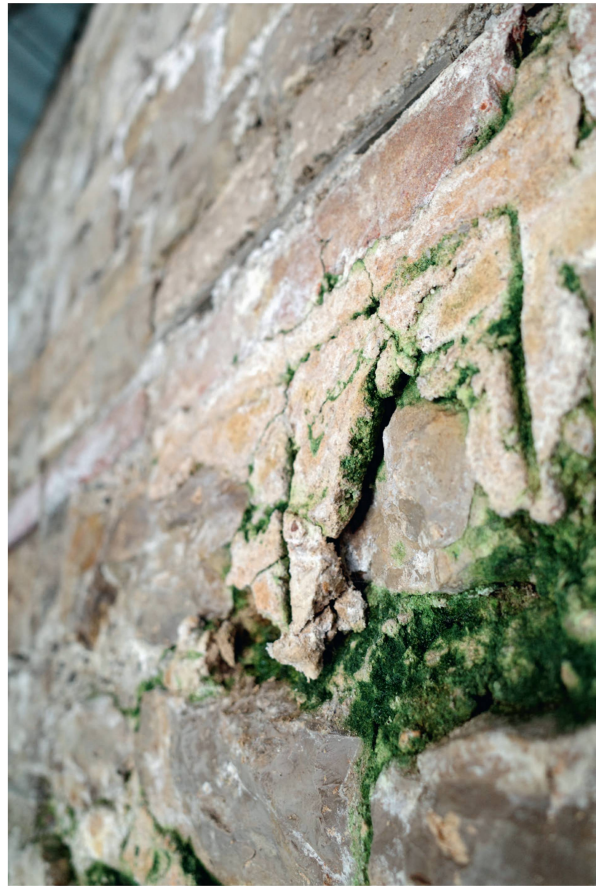
*Abb. 24: Augst BL, Taberna (Monumentenrestaurierung 907.2021.01). Resultat der Durchfeuchtung durch die starken Regenfälle vom Juli 2021. Ein mehrere Millimeter dicker Algenteppich hatte sich grossflächig über die Wand gelegt und der originale Fugmörtel hatte vielerorts begonnen, sich ab- und aufzulösen.*

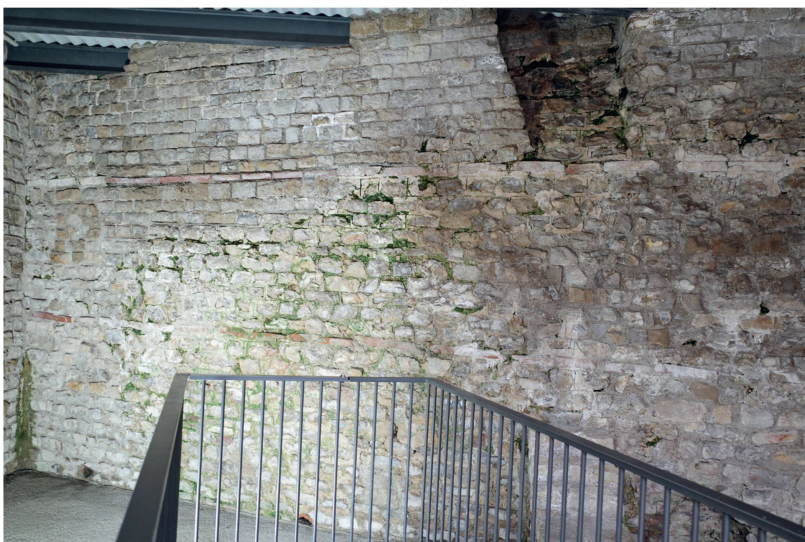
*Kommentar:* Nachdem sich bereits 2019 und 2020 Feuchtigkeits- und Salzprobleme am Mauerwerk der Taberna an der Giebenacherstrasse deutlich manifestiert hatten, erreichte diese Problematik im Sommer 2021 ein derartiges Ausmass, dass wir gezwungen waren, geplante Arbeiten bei den anderen Monumenten zurückzustellen und stattdessen notfallmässig in der Taberna einzugreifen. Die über einen längeren Zeitraum auftretenden starken Regenfälle im Juli 2021 hatten bewirkt, dass die rückwärtige Tabernenmauer vollständig durchnässt war, was zu Wasserfluss im Mauerwerk, tagelanger starker Durchfeuchtung und letztlich Auflösungserscheinungen am antiken Kalkmörtel führte (Abb. 23). Angesichts der unzureichenden Luftzirkulation im hinteren Teil der Taberna ging die Abtrocknung des Mauerwerks nur sehr zögerlich vonstatten, sodass in der Folge der sowieso schon geschwächte Mörtel vielerorts seine Bindekraft zu verlieren begann und sich teilweise sogar auflöste. Das im Anschluss an die Niederschlagsperiode rasch wiedereinsetzende Sommerwetter begünstigte dann die Schadensentstehung zusätzlich, da durch das nun feucht-warme Klima in den Mörtelfugen unverzüglich ein starkes Algenwachstum einsetzte (Abb. 24). Die in der Folge stattfindenden Austrocknungsprozesse im Mauerwerk förderten zusammen mit der durch die Wärme der Sonneneinstrahlung sinkenden Luftfeuchtigkeit zudem das grossflächige Ausblühen von Alkalien aus dem grosszügig eingesetzten Portlandzement

*Abb. 23: Augst BL, Taberna (Monumentenrestaurierung 907.2021.01). Taberna an der Giebenacherstrasse. Notfallmässige Konservierungs- und Konsolidierungsarbeiten an der rückwärtigen Tabernenwand. Die hangseitige Tabernenrückwand zeigte nach schweren Regenfällen im August 2021 eine extrem starke Durchfeuchtung.*

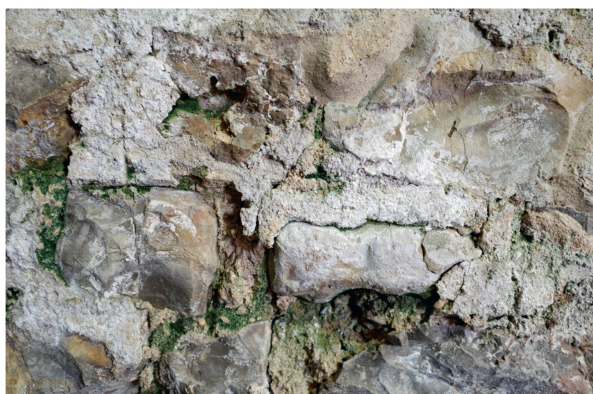
der früheren Restaurierungen (Abb. 25). Zeitweise war fast die gesamte Maueroberfläche von einem Pelz aus ausblü-

Abb. 25: Augst BL, Taberna (Monumentenrestaurierung 907.2021.01). In der nachfolgenden Abtrocknungsphase kam es zu massiven Salzausblühungen an der Maueroberfläche, sodass eine grossflächige Zerstörung der antiken Originalmörtel zu befürchten war.

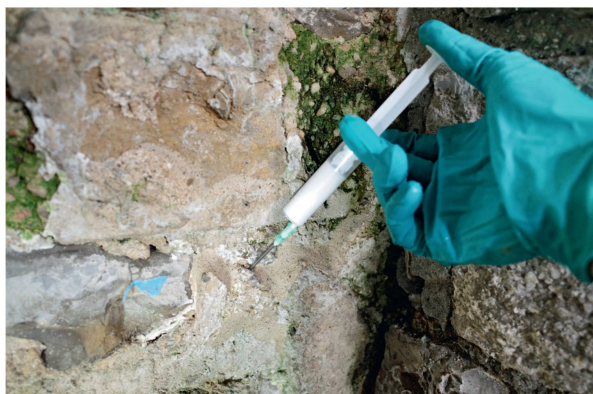
Abb. 26: Augst BL, Taberna (Monumentenrestaurierung 907.2021.01). Als unverzügliche Massnahme wurden zur Stabilisierung des Mörtels Injektionen mit Nanokalk vorgenommen.

Abgelöste Mörtelstücke wurden unverzüglich mit Nanokalk zurückgeklebt und parallel dazu wurde die Struktur des Fugmörtels durch Kalkinjektionen (Nanokalk) gefestigt (Abb. 26). Desgleichen wurden Risse im Mörtelgefüge und am Übergang zu den Handquadern aus Jurakalkstein mit Injektionen aus Nanokalk geschlossen. Im Anschluss daran konnten nun Fehlstellen und Ausbrüche mit einfachem Kalkmörtel ergänzt und die fragilen originalen Mörtelkanten mit Anböschungen gesichert werden (Abb. 27). Angesichts der starken Durchfeuchtung des Mauerwerks gestaltete sich die Applikation der Materialien allerdings als schwierig, sodass das Mauerwerk vor dem Eingriff stellenweise künstlich getrocknet werden musste, um überhaupt ein Haften und Abbinden des Restauriermörtels zu ermöglichen.

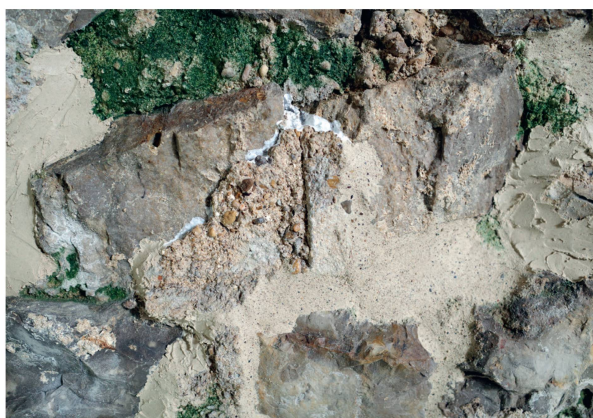
Abb. 27: Augst BL, Taberna (Monumentenrestaurierung 907.2021.01). Sämtliche Fehlstellen wurden mit Kalkmörtel geschlossen. Zum Zurückkleben der abgelösten Fugmörtel fand ebenfalls Nanokalk Verwendung, zusätzlich wurden die fragilen originalen Kanten mit Mörtelanböschungen gesichert.

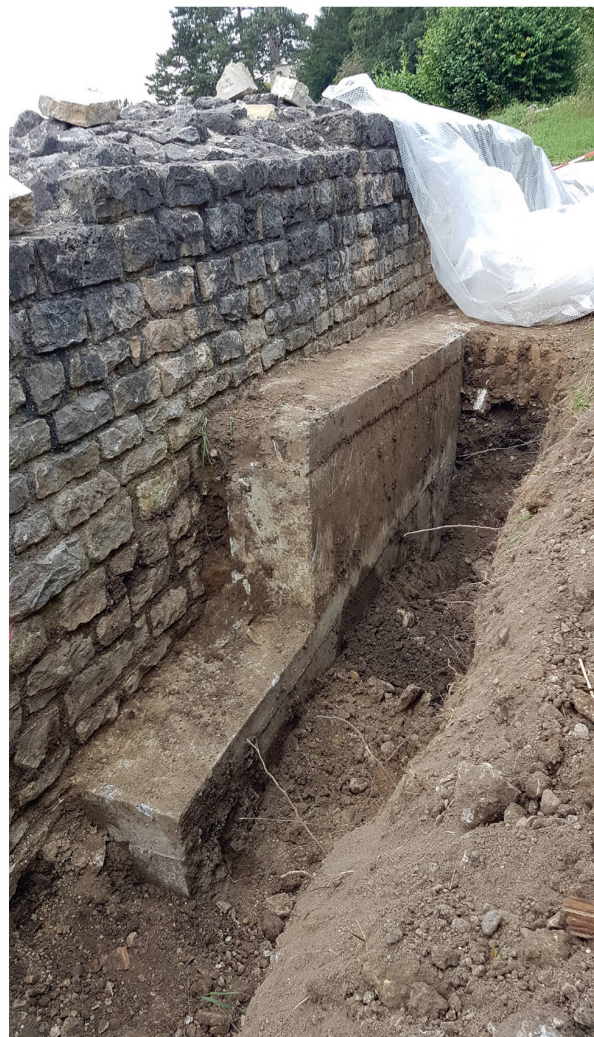
Abb. 28: Augst BL, Taberna (Monumentenrestaurierung 907.2021.01). Eine hangseitige Sondage an der Aussenseite der rückwärtigen Tabernenmauer legte die in den 1960er-Jahren geschaffene Konservierungssituation offen, bei der eine Stahlbetonmauer zur Entlastung vorgeblendet worden war.

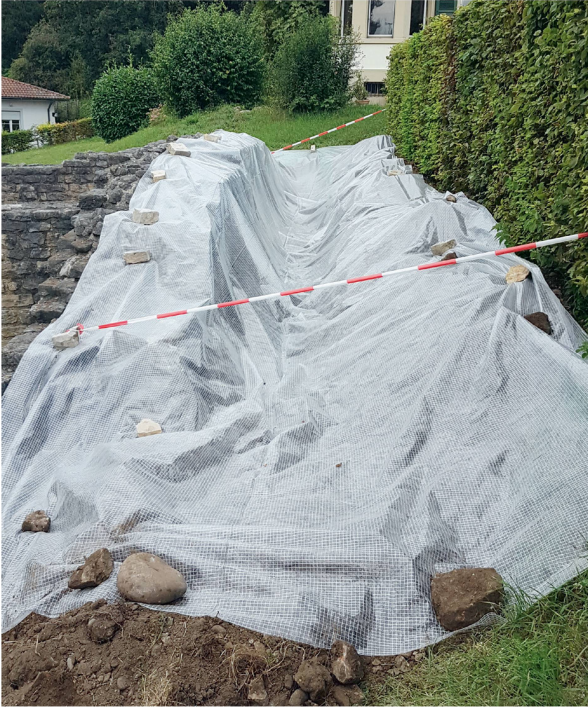
Abb. 29: Augst BL, Taberna (Monumentenrestaurierung 907.2021.01). Der Wasserfluss direkt hinter der Mauer muss zukünftig minimiert werden. Erste Tests haben gezeigt, dass eine grossflächige Abdichtung rund um den Baubefund herum die nötige Effizienz bringt, sodass massiv weniger Wasser in die antike Mauer einsickert. Die Arbeiten werden 2022 fortgesetzt; in dem Zusammenhang ist das Einlegen einer Dichtungsfolie hinter der Mauer vorgesehen.

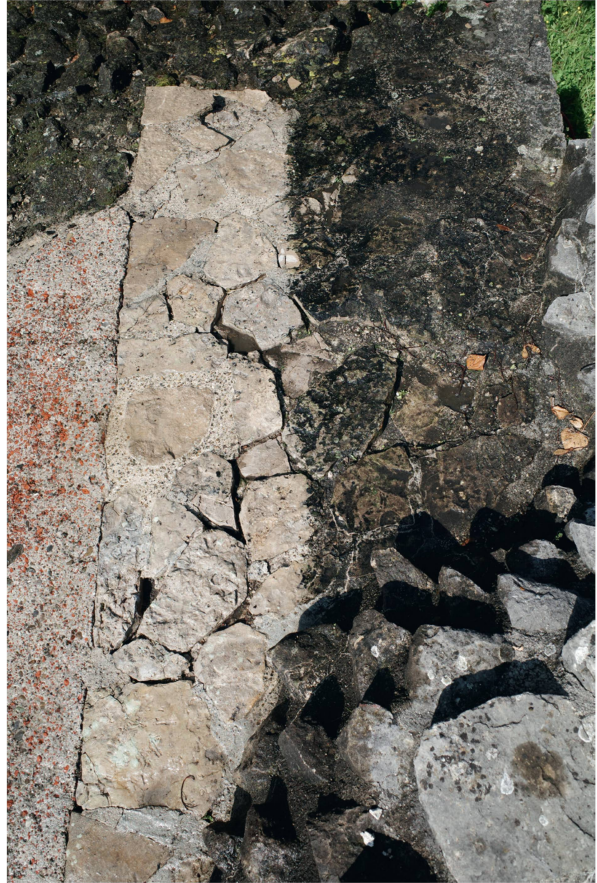
problematischen Verschmutzungen liessen sich mit dieser Methode effizient und schonend entfernen (Abb. 32; 33). Der Zustand des Mauerwerks und der Grad der Schädigung des Steinmaterials lassen sich in den gereinigten Zonen nun wesentlich genauer einschätzen (Abb. 34).

Abb. 34: Kaiseragust AG, Castrum Rauracense (Monumentenrestaurierung 915.2021.01). Hingegen sind die (zumeist modernen) Mauerüberdeckungen aus Kalkstein vielfach zerrissen und instabil. Sie bedürfen in den kommenden Jahren dringend einer durchgreifenden Restaurierung.

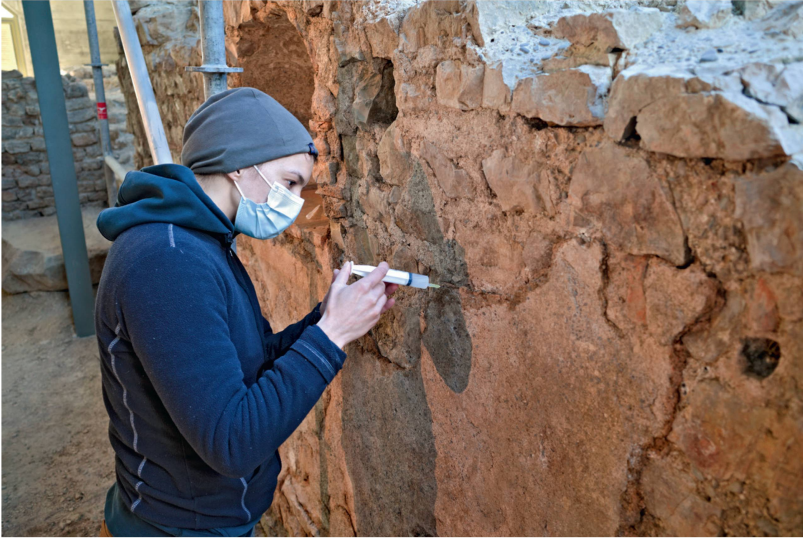
Konservierungseingriffe an den sich vom Mauerwerk ablösenden Wandverputzen dringend angezeigt waren (Abb. 36). Zudem haben Austrocknungsprozesse und mechanische Einflüsse durch unsachgemässe Begehung zu erheblichen Schäden an der Schüröffnung (*praeefurnium*) des dortigen Hypokausts geführt, was sich durch starken Bröckelzerfall an den spröden Ziegeln des Schürkanals und durch zerfallende Sandsteinplatten manifestierte. Auch hier wurden die losen Putzteile durch Injektion von Nanokalken und das Anbringen von Anböschungen aus Kalkmörtel stabilisiert. Die Einfeuerungöffnung des Hypokausts wurde mit dem Staubsauger trocken gereinigt, bevor die noch vorhandenen losen Ziegelteile ebenfalls mit Kalk wieder an ihren Platz geklebt wurden (Abb. 37). Bedauerlicherweise sind aber bereits vor etlichen Jahren durch unsachgemässen Unterhalt Teile der abgebrochenen Ziegelstücke entsorgt worden, sodass der Anteil der Fehlstellen heute relativ hoch ist.

*Abb. 36: Kaiseragust AG, Gewerbehaus Schmidmatt (Monumentenrestaurierung 917.2021.01). Sicherung des originalen beigen Wandverputzes in Raum 2 durch Injektion von Nanokalk.*

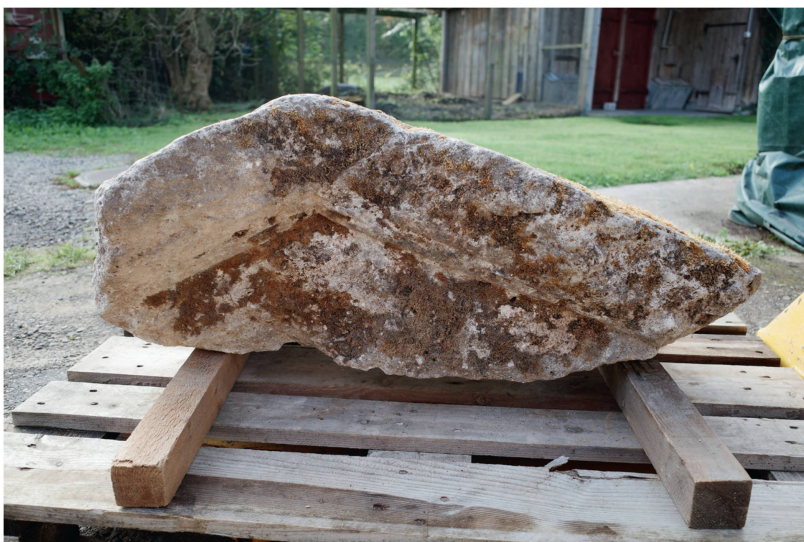
*Abb. 39: Augst BL, Grosssteinlager Schwarzacker (Monumentenrestaurierung ohne Nr.). Einige der Architekturstücke wurden bis jetzt noch nie gereinigt und weisen noch anhaftende Erde, Moose und andere grobe Verschmutzungen auf (Inv. 2001.068.E06015.1).*
