II. Technischer Bericht

ALT BECHBURG
 STAMMSITZ DER GRAFEN VON BECHBURG
 UM 1100
 EIGENTUM DES HISTORISCHEN VEREINS
 SEIT 1930
 AUSGEGRABEN UND KONSERVIERT
 1936 - 1937

GEMEINDE HOLDERBANK
 KANTON SOLOTHURN.

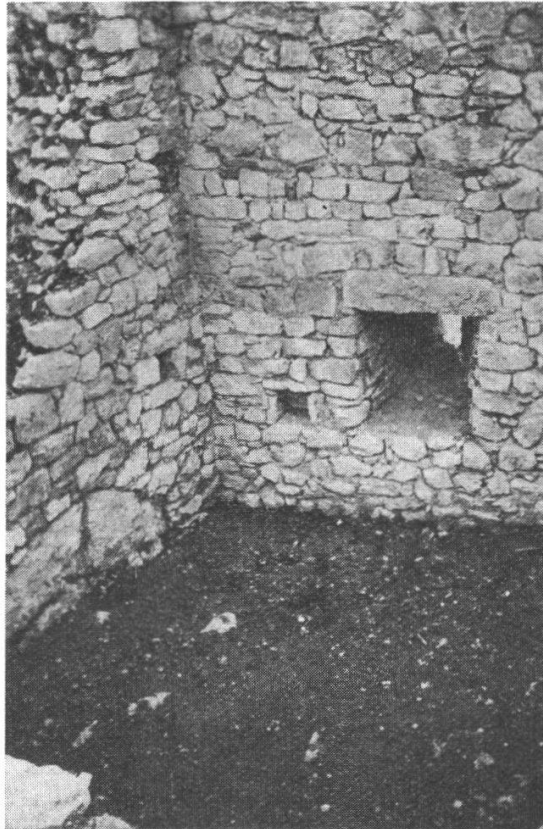
Abb. 3. Hintere Burg, Südwestecke innen.

ist offenbar später eingebaut worden, denn sie ist nicht im Verband mit der Aussenmauer und steht zum Teil vor einem Balkenloch. Den Boden und die nördliche Wand bildet der Naturfels, teilweise auch die östliche Wand in Raum 2. In der westlichen Aussenmauer, die vor der Ausgrabung ca. vier bis fünf Meter zum Schutte herausreichte, befinden sich zwei übereinander liegende Fensteröffnungen. Die südliche Aussenmauer in Raum 1 war teilweise bis auf den Felsen ausgebrochen, in der Südwestecke befinden sich zwei kleine Nischen (Abb. 3). Der Zugang zu diesem Raum ist in den Felsen gehauen, sein Boden liegt ca. 1,40 m höher und war mit grünen Sandsteinplatten bedeckt, welche aber vollständig zermürbt waren und deshalb nicht erhalten werden

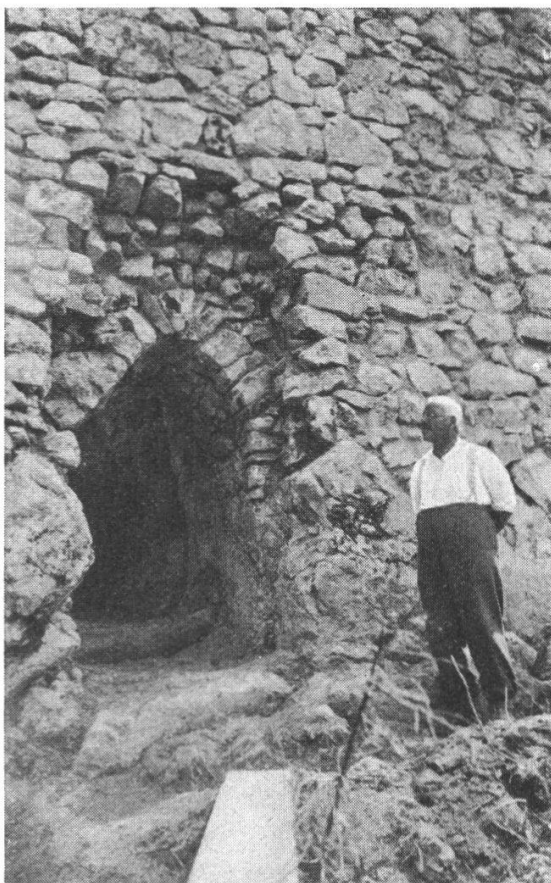
Der ursprüngliche Zugang zu dieser Burg führte von Norden her über eine Felsentreppe mit über 60 Stufen zu einem zum Teil ganz aus dem Felsen gehauenen Tor mit ebenfalls in den Stein gehauenen Schlitzen zur Aufnahme der Schwelle und der Gewände (Abb. 4). Von da führt ein ebenfalls in den Fels gehauener Schacht, in welchem noch einige Auflager der Tritte sichtbar sind, zum Zugang zu den Räumen des Untergeschosses (3) und zu den obern Räumen. Ein weiterer Zugang führte von der vordern Burg her über den Felsen, wo noch Trittauflager sichtbar sind, zum Obergeschoss. Zwei Balkenlöcher bei diesem Eingang (5) deuten auf einen Vorbau hin.

Abb. 4. Hintere Burg, Felsentor von aussen.

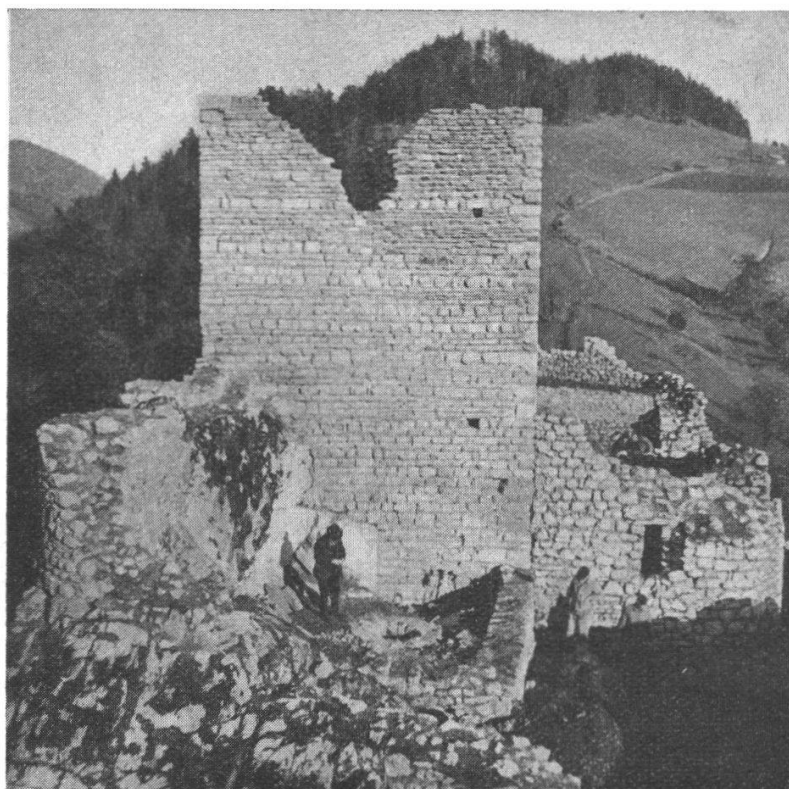
Die Mauern im Turminnern (12), sowie in den Räumen südlich und östlich des Turmes (13—16) sind durch Feuer rot gefärbt. Im Raum 11 westlich des Turmes (Abb. 5) wurde ein Steinplattenboden aus gleichem Material wie die Turmmauern freigelegt. Den Abschluss gegen Norden bildet ein senkrechter Felsen von 3 m Höhe, auf diesem die Ueberreste von Mauerwerk. Vorn in der südlichen Turmflucht grenzt eine Mauer, welche teilweise nur auf Plattenbodenhöhe reicht, den Raum ab. Ungefähr in der Mitte des Raumes wurde ein Brunnen-schacht von 3,8 m Tiefe ausgegraben. Sein Grundriss ist ein Oval von 80/90 cm; er besteht aus Trockenmauerwerk mit grossen Lücken, der Boden ist schalenförmig aus dem Felsen gehauen. Es handelt sich hier um einen in den Felsen gehauenen Wassersammler, wie in der hintern Burg in Raum 2 vorgefunden. Auch hier ist der Raum um den

Abb. 5. Vordere Burg, Westseite Turm.

Betreffs des Mauerwerks des Turmes und des eingangs erwähnten Vorbaues ist zu sagen, dass das Steinmaterial aus einem Steinbruch stammt, welcher sich auf dem dem Burgfelsen südlich vorgelagerten Höhenzug befindet. Es hat eine mehr gelbliche Farbe, ist sehr lagerhaft und ergibt ein schönes Schichtenmauerwerk. Man beachte den Unterschied der Struktur des Mauerwerks des Turmes und der anstossenden Mauer auf Abbildung 5.

werden. Die Türöffnung gegen Raum 13 war in ihrem untern Teil noch erhalten. Die neuen Aufmauerungen am Turm wurden genau nach der gleichen Technik und mit gleichem Material ausgeführt, wie schon früher bemerkt (Abb. 5).

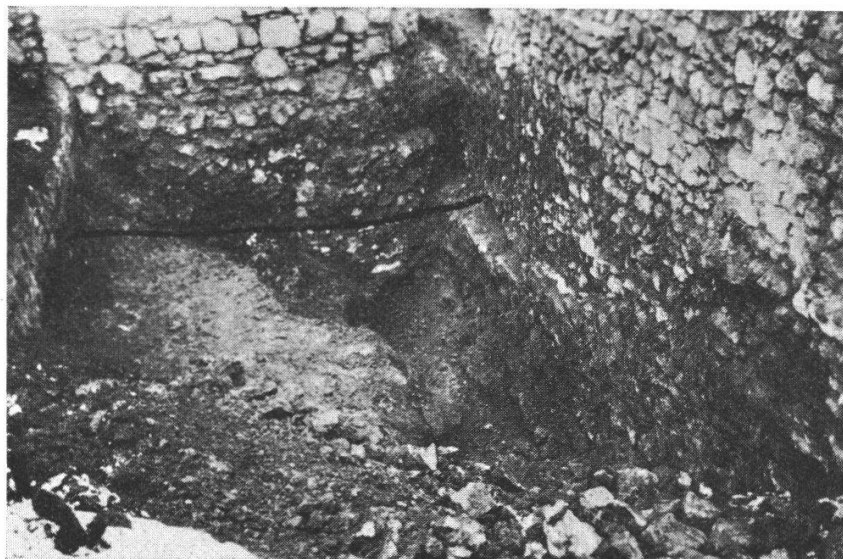
Abb. 6. Vordere Burg, unterer Teil der Mauer bei Punkt 10.

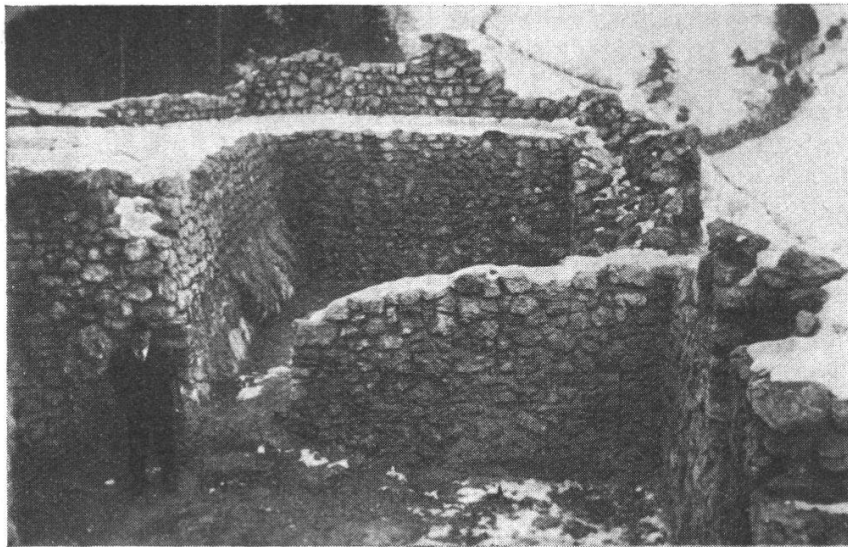
Südlich und südöstlich des Turmes wurden zwei Räume ausgegraben (13 und 15) (Abb. 7), von welchen der östliche zwei Tritte höher liegt. Östlich des Turmes bei 14 führt ein aus dem gewachsenen Felsen gehauener Gang von einem kleinen Torhaus zum Raum 13, es ist der Haupteingang der vordern Burg (Abb. 8). Direkt hinter diesem Gang wurden bei 14 die Ueberreste einer gewundenen Treppe zum ersten Stock freigelegt. Von Raum 13 führt eine breite Türe auf den Umgehungsgang, eine andere Türe in den Raum 15. Sowohl in der südlichen, wie auch in der westlichen Aussenmauer kam ein schmales Fenster zum Vorschein. Unter dem Fenster in der Südmauer finden sich die Ueberreste eines ältern Mauerfundamentes.

Abb. 7. Vordere Burg, Räume südöstlich Turm.

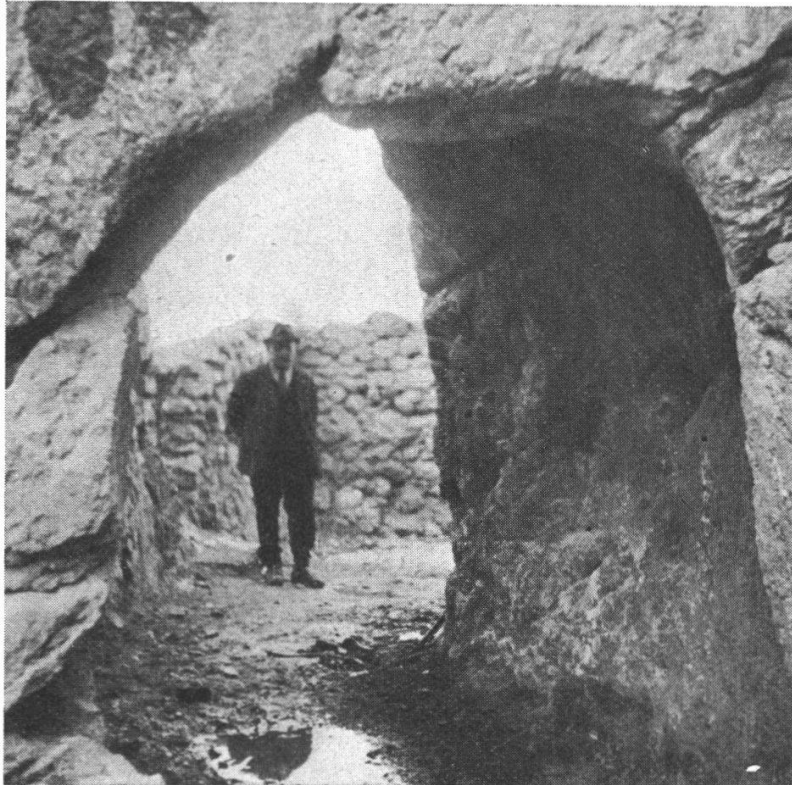
Abb. 8. Vordere Burg, Blick durch Felsentor nach Süden.

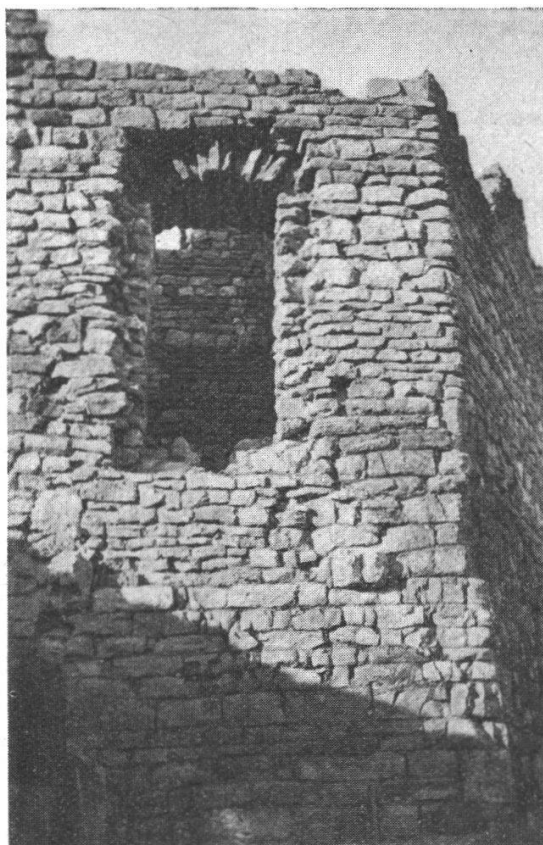
Abb. 9. Vordere Burg, Eingang in Turm.

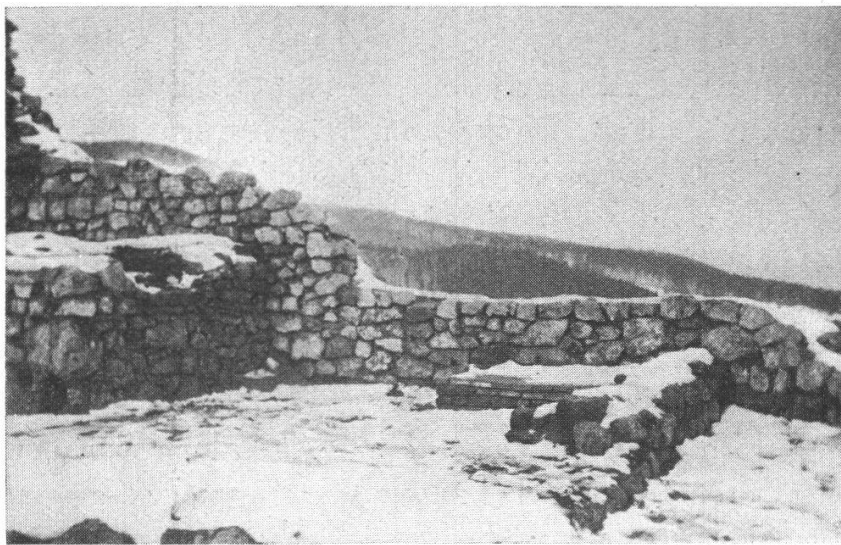
deckt (16); es handelt sich wohl um die Küche (Abb. 10). Bei der Freilegung des vor derselben liegenden dreieckförmigen Raumes 17 kam unter Bodenhöhe zwischen Raum 16 und 17 eine Mauer zum Vorschein, auf welche ich weiter hinten zurückkommen werde.

Abb. 10. Vordere Burg, Küche mit Feuerstellen.

wo die alte Unterlage zerstört war, wurde eine neue aus Zementmörtel erstellt und die neuen Platten darauf versetzt. Die alten Platten, welche belassen wurden, sind ebenfalls mit Zementmörtel ausgefugt worden. Der Backofen hat einen birnenförmigen Grundriss. Die aus Backsteinen bestehenden Seitenwände waren gleichfalls teilweise zerstört, sie wurden mit alten Backsteinen aus dem Aushub ergänzt und ausgeflickt, z. T. mussten aber neue Steine angewendet werden. Das gleiche gilt auch für die andere Feuerstelle.

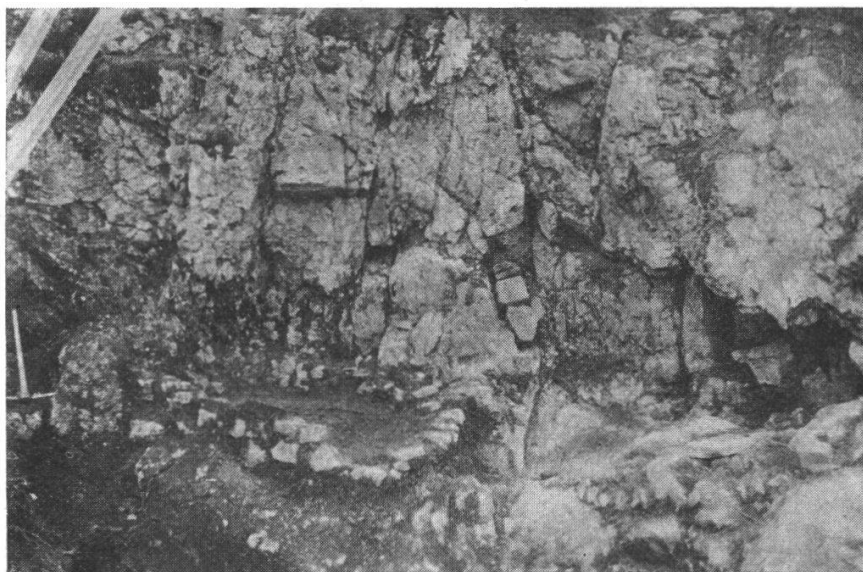
Links und rechts der Aufgangsrippe wurde eine Stützmauer 21 ausgegraben und unter dem überhängenden Felsen bei 22 die Ueberreste eines Backofens (Abb. 11). Vor diesem Ofen befanden sich noch Spuren einer andern Feuerstelle und unterhalb desselben wurde ein quadratischer Schacht von 1,4 m Seitenlänge und 5 $\frac{1}{2}$ m Tiefe ausgegraben. Dieser Schacht ist ganz in den Felsen, der den Boden des Vorhofes bildet, gehauen und scheint schon vor der Zerstörung der Burg wieder zugeschüttet worden zu sein, denn seine Auffüllung bestand nicht aus Mauerschutt, sondern aus Steinbruchschotter ohne irgend eine Spur von Mörtel und ohne irgend ein Fundstück. Diese Stützmauer, der Ofen, sowie ein in die Felsrippe beim Aufstieg gehauenes Pfostenloch deuten auf ein an die Felsen gelehntes Gebäude hin.

Abb. 11. Vorhof oder Vorburg, Backofen.

Der Backofen unter dem überhängenden Felsen wurde gesichert wie derjenige im Raum 16. Zu bemerken ist aber, dass dessen Seitenwände aus Bruchsteinen mit vereinzelt Backsteinen bestand, was auf eine provisorische Anlage hindeutet. Der Brunnenschacht 23 erhielt eine neue Brüstungsmauer. Ein Teil des überhängenden Felsens wurde durch Untermauerung gesichert.

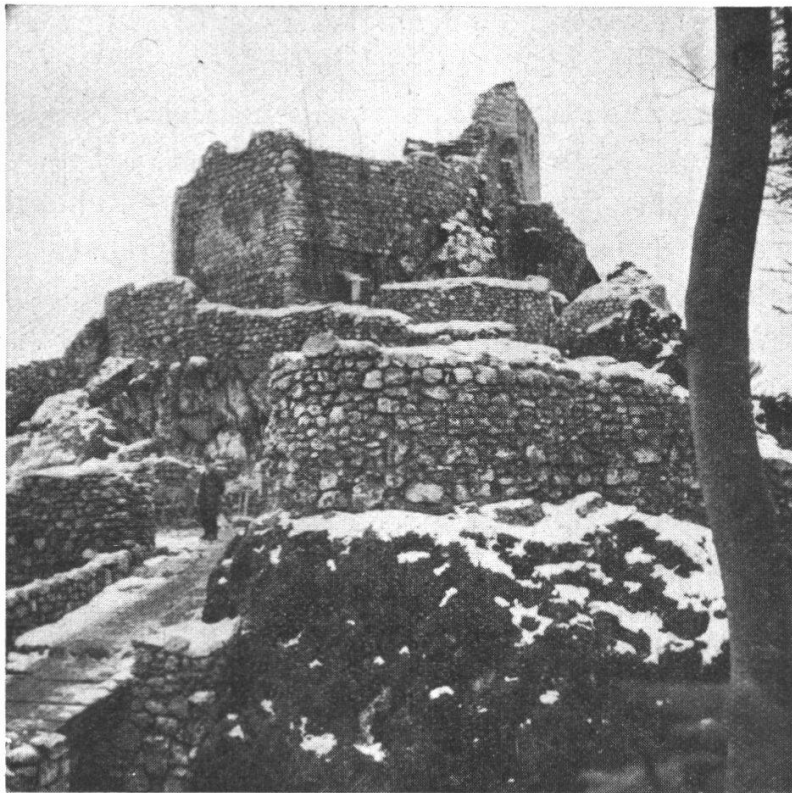
Abb. 12. Brücke, Vorhof und vordere Burg.
