Die Ausgrabung und Konservierung der Ruine Neu-Falkenstein 1938-1939

Die Ausgrabung und Konservierung der Ruine Neu-Falkenstein

1938—1939.

Von *Fr. Gruber*, Architekt.

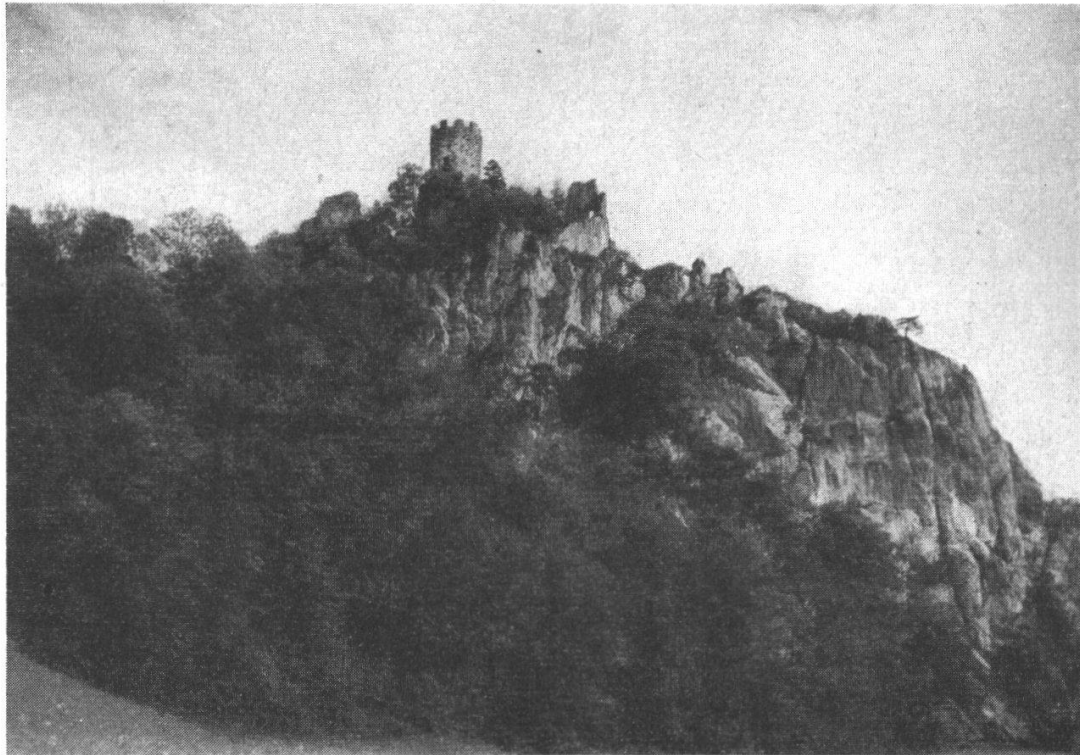
Abb. 3.

Als *erste Etappe* war die Restaurierung der Nordseite vom Turm bis auf den äussersten westlichen Teil der Burg vorgesehen (Abb. 3). Die Aussenmauern waren hier schon teilweise abgestürzt, teilweise befanden sie sich dicht vor dem Absturz. Bei der Ausführung der Arbeiten zeigte sich bald, dass infolge vieler unvorhergesehener Arbeiten der Kredit von Fr. 10'000.— für die erste Etappe nicht ausreichte, und dass es wünschenswert war, die Restaurierung der Hauptburg in einem Zuge durchzuführen. Der Kredit wurde dann auch auf Fr. 30'000.— erhöht, womit alle Arbeiten ausgeführt werden konnten, zu welchen die teuren Aufzuginstallationen benötigt wurden. Die restlichen im Bauprogramm vorgesehenen Arbeiten wurden im Frühjahr 1939 ausgeführt.

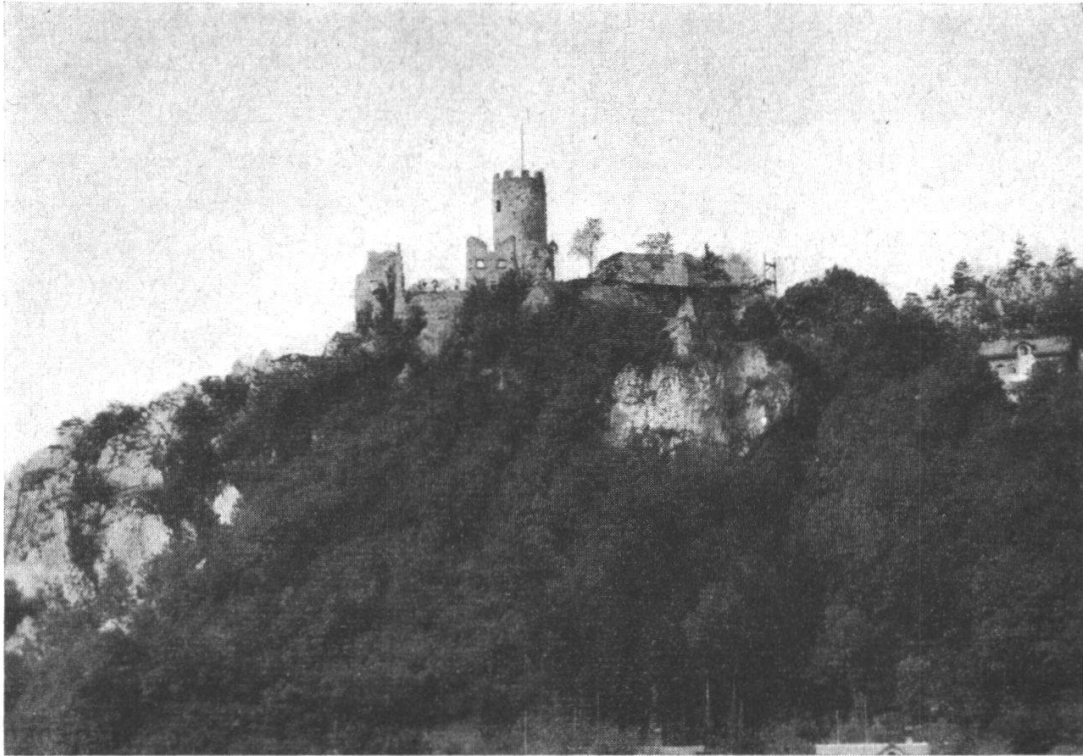
Abb. 4.

wagen nicht befahrbar ist. Vom Werkplatz — Raum 2 — bis auf die Höhe der Hauptburg bei Raum 9 wurde ein ca. 16 m hoher Aufzug mit Elektromotor erstellt. Von hier aus konnten die Materialien auf beinahe horizontalem Gerüst in die Nähe der Baustellen gebracht werden (Abb. 4).

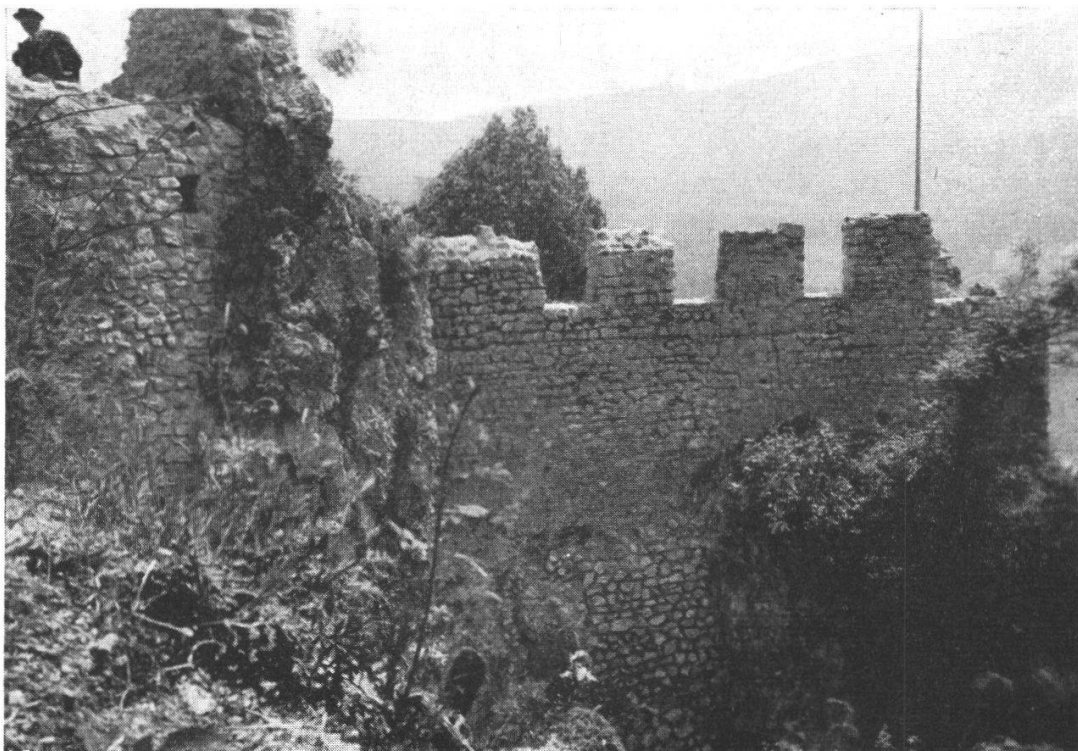
Abb. 5.

Doch bald zeigte sich bei der Ausführung der Arbeiten bei den Räumen 7 und 8, dass die Beträge im Voranschlag zu niedrig angesetzt waren. Vollends jedoch wurde der Voranschlag umgestossen, als sich bei Untersuchung des Felsens unter der Zinnenmauer südlich Raum 7 zeigte, dass derselbe vollständig verwittert war und mitsamt der Mauer vor dem unmittelbaren Absturz stand. Um eine Katastrophe abzuwenden, musste hier sofort an die Sicherungsarbeiten herangetreten werden. Lose Blöcke von 1—2 m³, welche man von blosser Hand bewegen konnte, wurden an Ort und Stelle zerkleinert und das Material an sicherer Stelle zur Wiederverwendung deponiert, dann wurde der Schutt am Fusse des Felsens abgegraben und die losen Partien ebenfalls entfernt. In den freigelegten gesunden Felsen wurden Auflager für die Fundamente einer Stützmauer gehauen. Diese Stützmauer, die teilweise acht Meter hoch wurde und Dicken über 1,5 m aufweist, wurde bis unter die Zinnenmauer aufgeführt, wobei alle durch Wurzelwerk zerstörten Felspartien und Mauerteile entfernt und durch neues Mauerwerk ersetzt wurden. Der südliche Teil des Felsens ist viel besser erhalten, immerhin wurde auch hier durch geeignete Untermauerung vermehrte Sicherung geschaffen (Abb. 5).

Der Aufstieg zu Raum 7 und 8 ist links von der vorerwähnten Zinnenmauer flankiert, rechts ist er von einer unregelmässig verlaufenden Mauer gestützt. Diese Mauer ist teilweise neu und nicht überall auf die alten Fundamente gesetzt worden. Bei Entfernung von Pflanzenwuchs an derselben stürzte plötzlich ein grosser Teil ab, wobei es sich zeigte, dass dieser Teil der Mauer nur aus lose aufgeschichteten Steinen bestand, deren Fugen aussen mit Mörtel verstrichen wurden. Durch Neuaufmauerung und Erstellung einer neuen niedrigen Brüstung wurde der Aufstieg wieder gesichert. Oben bei der Ecke vor dem Wendeplatz wurden noch zwei Bruchsteinritze eingebaut; der Wendeplatz erhielt auf die alten Fundamente ein neues Brüstungsmäuerchen. Die Zinnenmauer wurde beidseitig ausgeflickt und teilweise neu abgedeckt. Die Zinnen wurden ergänzt. Ueber die Erstellung einer neuen Stützmauer zur Sicherung der Zinnenmauer und des Aufstieges wurde weiter oben berichtet (Abb. 5). Von

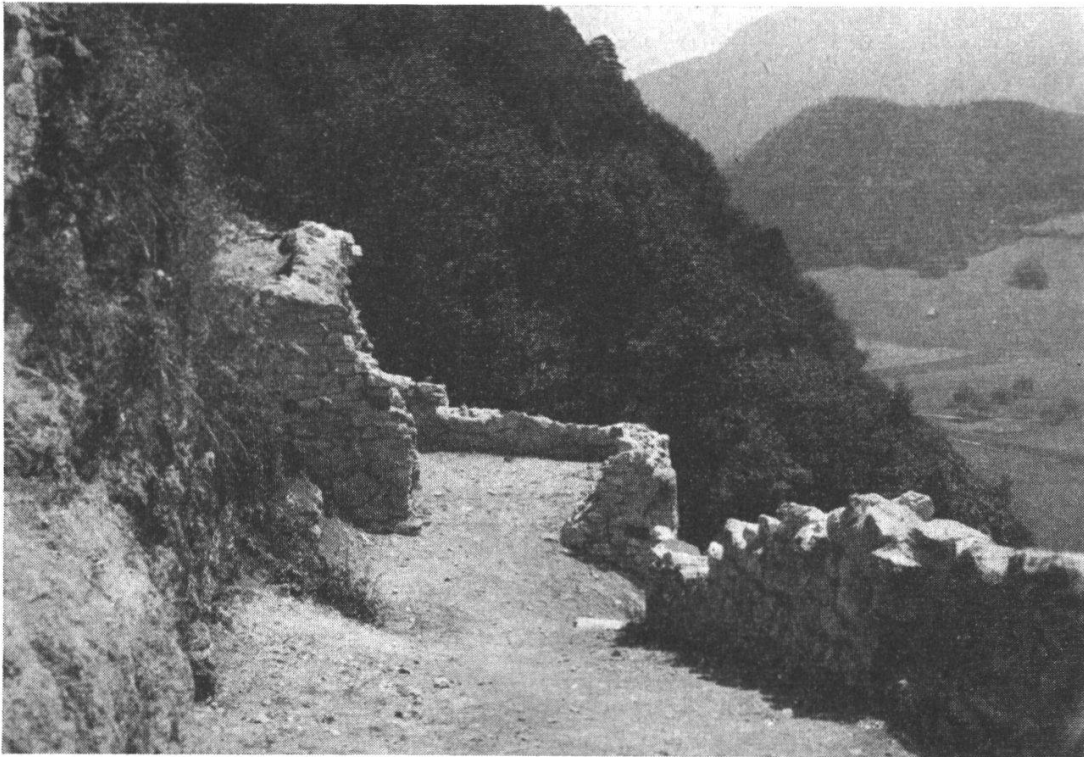
Abb. 6.

ist nach *Büchel* die Kapelle gewesen (Abb. 6). Bei den Ausräumungsarbeiten wurden bald in der nordwestlichen Ecke Ueberreste eines Bodens aus gebrannten Plättchen auf einer starken Mörtelschicht gefunden. Diese Mörtelschicht konnte fast auf der ganzen Bodenfläche festgestellt werden. Darüber fanden sich Bruchstücke einer Stuckdecke, nebst einigen Resten gotischer Sandsteingewände. Ca. 0,6—1 m unter diesem Boden wurden Kohlenreste, Schlacken, darüber Tierknochen und Teile von Hirschgeweihen gefunden, ferner Pfeilspitzen und andere Eisenbestand-

Mauern scheinen damals ausgeflickt worden zu sein. Diese Reparaturen wurden vervollständigt und die südliche Mauer bis zur Brüstungsbildung aufgemauert, in Verbindung mit der Sicherung der Reste der westlichen Mauer, mit dem noch vorhandenen Türgeläuf. Im Fundament dieser Mauer befindet sich in der südwestlichen Ecke eine Oeffnung, auf welche später noch hingewiesen wird. Zwischen Kapelle und Südfront der östlichen Burg befindet sich der

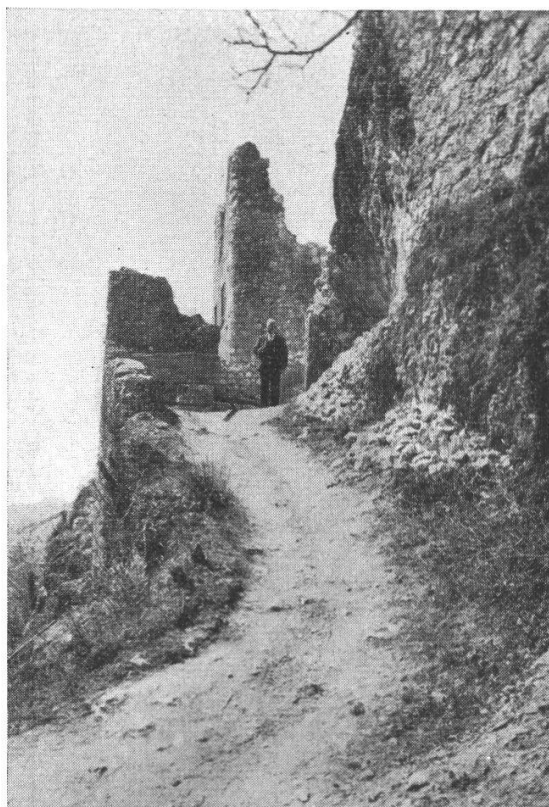
Abb. 7.

zum Tor von Raum 13 (Abb. 7). Die Stützmauer wurde in Verbindung mit den Arbeiten an Gebäude 7 repariert und bis zur Brüstungsbildung hochgeführt. Bei den Nachgrabungen hinter dieser Mauer wurde neben dem Tor (13) ein Mauerdurchbruch freigelegt, welcher mit demjenigen im Fundament der westlichen Kapellenmauer korrespondiert. Zwischen diesen beiden Oeffnungen wurden, auf die ganze Länge regelmässig verteilt, eiserne Ringe, an welchen noch Holzbestandteile klebten, gefunden. Es handelt sich um sogenannte Dünkelringe, Verbindungsstücke einer hölzernen Wasserleitung, welche durch Raum 8 nach dem Brunnen im

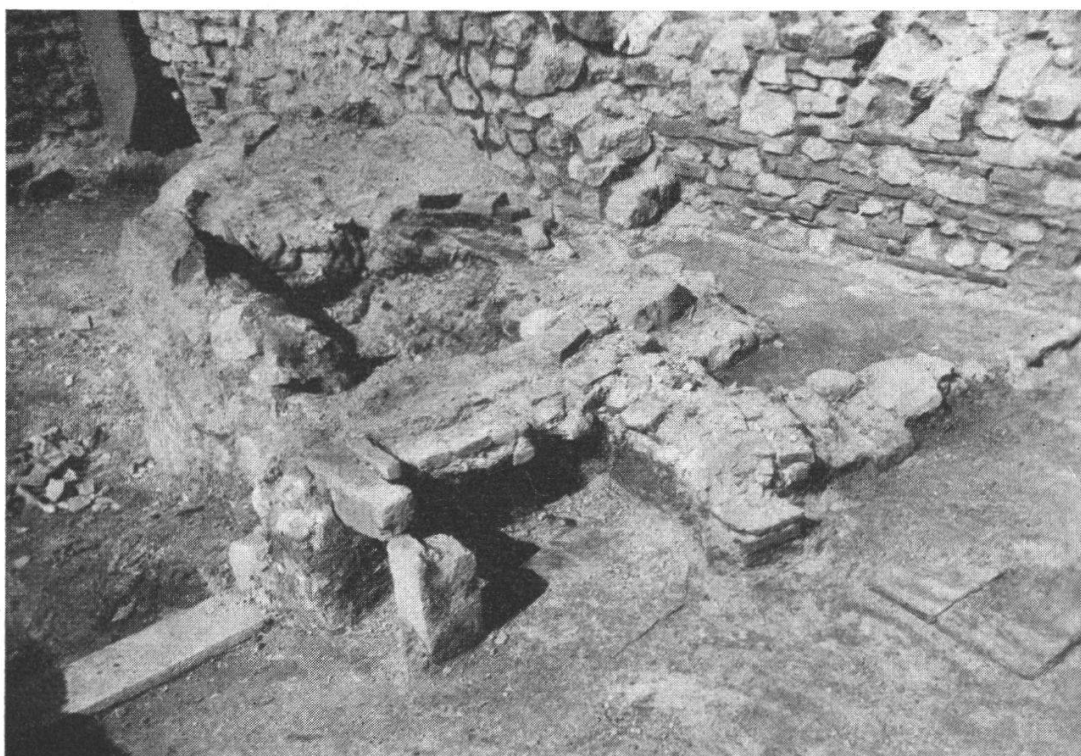
Abb. 9.

legt ist. Hier findet sich wieder eine Feuerstelle, deren Überreste auf eine grössere Anlage hindeuten (Abb. 9). Die Zwischenmauer gegen den Gang, der zum Raum 10 führt, ist beidseitig mit feinem Kalkverputz versehen. Sie ist auf Bauschutt fundiert und weist grosse Senkungsrisse auf, weshalb sie durch Untermauerungen gesichert werden musste. Die Reparatur der Aussenmauer erforderte gefährliche Gerüstungen. In ihrer Längsrichtung ist sie durch eine durchgehende Querfuge in zwei ungleich dicke Teile geteilt, am dickern Teil war die innere Sichtfläche fast ganz zerstört, so dass sie neu aufgemauert werden musste. Auch die übrigen Mauern und Feuerstellen wurden bestmöglich konserviert. Auf dem diesen Räumen vorgelagerten

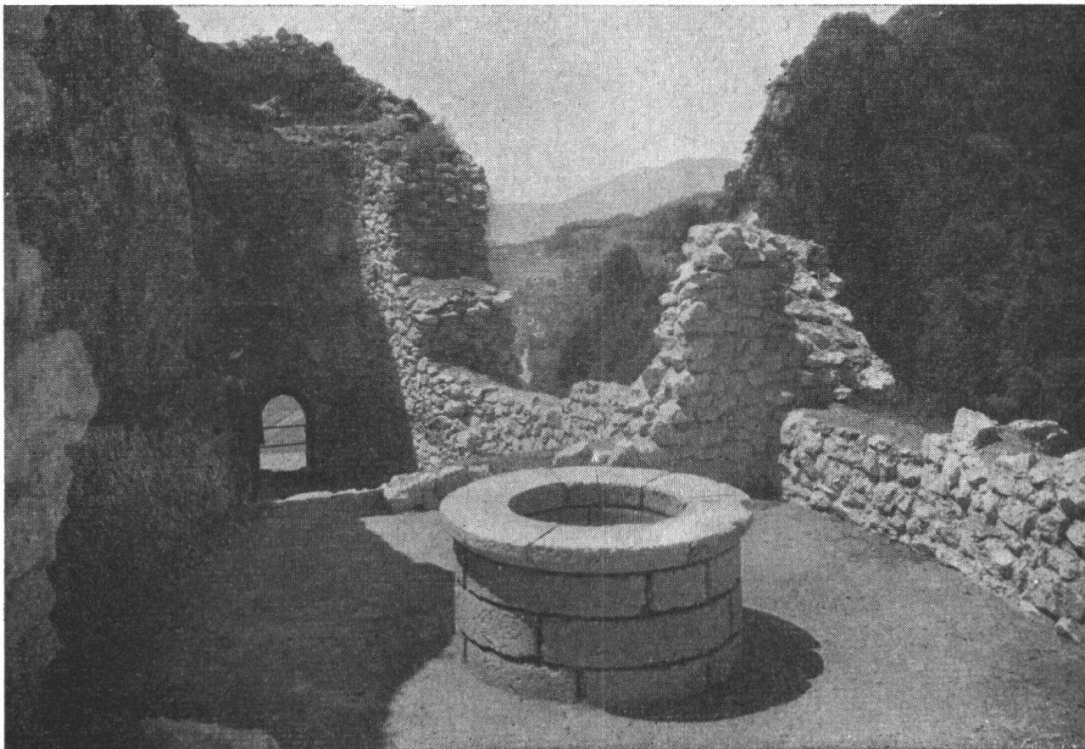
Abb. 11.

statt aus Bruchsteinen, gemauert (Abb. 11). Seine Tiefe von oberkant Boden bis Felsengrund beträgt 3,6 m. Boden und ein Teil der Wände der Zisterne sind aus dem Felsen gehauen. Die Auffüllung des Brun-nenschachtes und des Raumes zwischen den beiden Böden bestand aus Bauschutt, in welchem sich zahlreiche Bruchstücke von Backsteinen, Zie-geln und Ofenkacheln etc. befanden. Ferner wurden Geschirrscherben gefunden, von welchen einige zusammengepasst werden können; eine Ofenkachel mit Lilienmusterung und ein Ofenfries sind noch gut er-halten. Im Schachte wurden auch die Reste eines Schlüssels und einer Schere, sowie zwei Münzen, ein Baslerbrakteat und ein Kupferstück mit der Jahrzahl 1624 gefunden, woraus geschlossen werden kann, dass der Brunnen erst nach diesem Datum zugeschüttet und der obere Boden er-

Nachzutragen ist, dass in *Raum 22* der Brunnenschacht mit neuen Hausteinen ergänzt worden ist (Abb. 11); im obersten Kranz sind zwei alte Steine, die im Schutt gefunden wurden, eingesetzt. Der Bruchsteinplattenboden wurde ebenfalls ergänzt und von da zu Raum 21 eine Differenzterrasse aus Bruchsteinen erstellt.

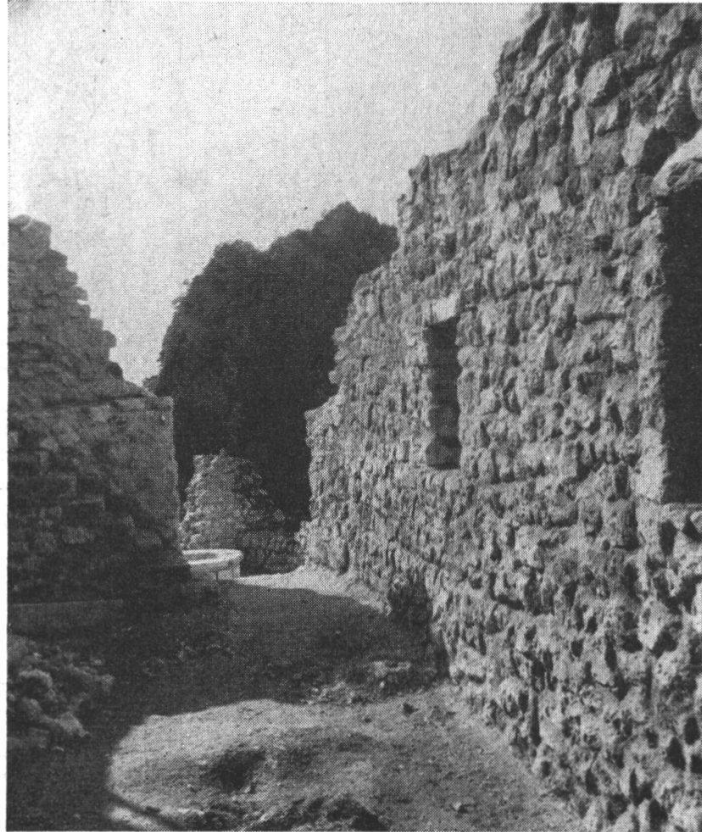
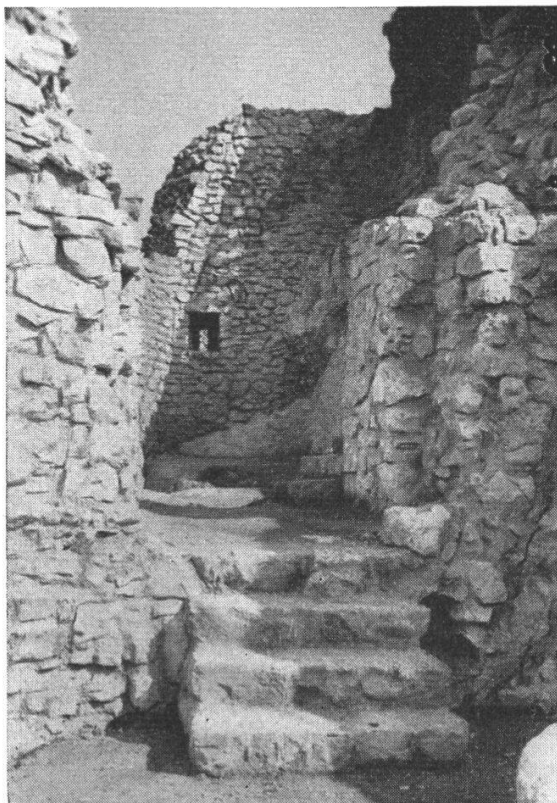
Abb. 12.

offenbar ein Keller, war ca. 5 m hoch mit Schutt angefüllt (Abb. 12 u. 13). Die nördliche, 1,6 m dicke Aussenmauer war innen bis auf 3 m Höhe noch gut erhalten, während die Krone und die Aussenseite durch Pflanzenwuchs starke Zerstörungen aufwies. In dieser Mauer sind zwei schmale Fensteröffnungen, von denen die hintere auf der Aussenseite noch die Abdeckplatte besass. Die östliche Mauer ist gleich dick, jedoch teilweise einen Stock höher erhalten. Da ihre Aussenseite früher ausgefugt worden ist, musste hier nur die Krone ausgebessert werden. Eine kleine Fensteröffnung war zugemauert und wurde wieder geöffnet. Den westlichen Abschluss des Raumes bildet eine ebenfalls ca. 1,6 m dicke Mauer mit einer Türöffnung gegen Raum 22; mit dem

obersten Teil ragte sie zum Schutte heraus. Gegen Süden ist der Raum ca. ein Stockwerk hoch aus dem Felsen gehauen, darüber ist schon früher restauriertes Mauerwerk, auf welchem die anlässlich vorausgegangener Ausbesserungsarbeiten erstellten steinernen und hölzernen Turmtreppen ruhen. Infolge der Ausgrabung musste die steinerne Treppe nach unten ergänzt werden. Diese Treppe erhielt ein neues, schmiedeisernes Geländer, ebenso die obere Steintreppe an Stelle des hässlichen Gasrohrgeländers. Ueber diese Treppen gelangt man hinauf zum
