Die Ausgrabung und Konservierung der Ruine Neu-Falkenstein

1938—1939.

Von *Fr. Gruber*, Architekt.

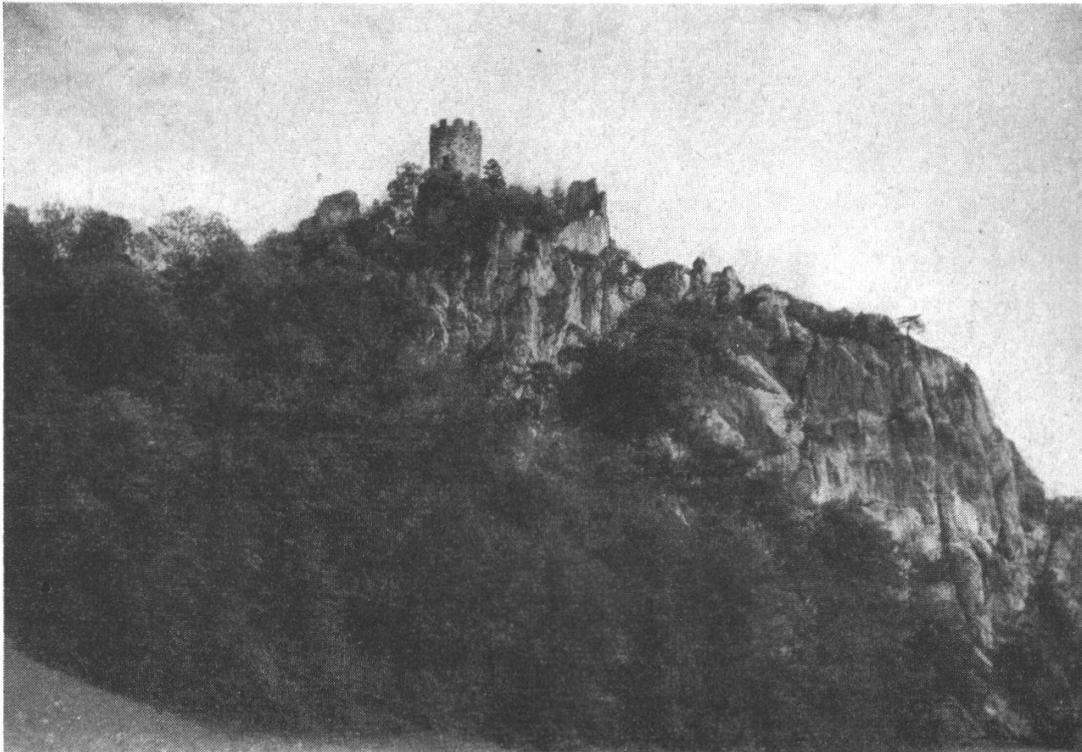
Abb. 3.

Als *erste Etappe* war die Restaurierung der Nordseite vom Turm bis auf den äussersten westlichen Teil der Burg vorgesehen (Abb. 3). Die Aussenmauern waren hier schon teilweise abgestürzt, teilweise befanden sie sich dicht vor dem Absturz. Bei der Ausführung der Arbeiten zeigte sich bald, dass infolge vieler unvorhergesehener Arbeiten der Kredit von Fr. 10'000.— für die erste Etappe nicht ausreichte, und dass es wünschenswert war, die Restaurierung der Hauptburg in einem Zuge durchzuführen. Der Kredit wurde dann auch auf Fr. 30'000.— erhöht, womit alle Arbeiten ausgeführt werden konnten, zu welchen die teuren Aufzuginstallationen benötigt wurden. Die restlichen im Bauprogramm vorgesehenen Arbeiten wurden im Frühjahr 1939 ausgeführt.

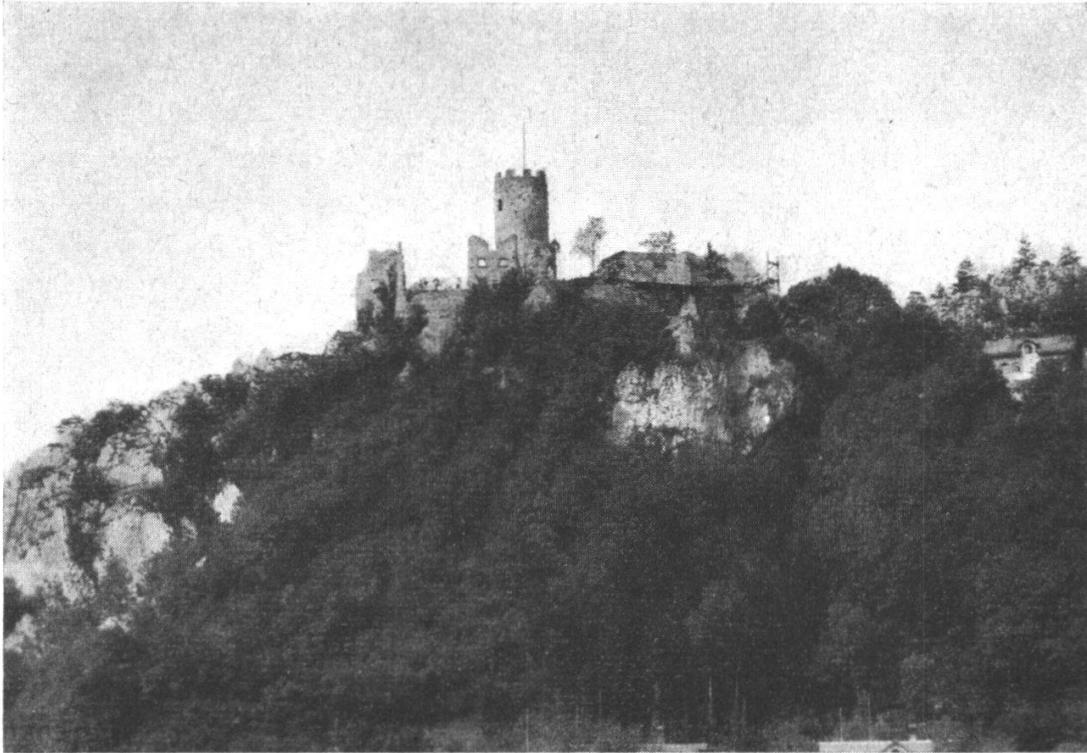
Abb. 4.

wagen nicht befahrbar ist. Vom Werkplatz — Raum 2 — bis auf die Höhe der Hauptburg bei Raum 9 wurde ein ca. 16 m hoher Aufzug mit Elektromotor erstellt. Von hier aus konnten die Materialien auf beinahe horizontalem Gerüst in die Nähe der Baustellen gebracht werden (Abb. 4).

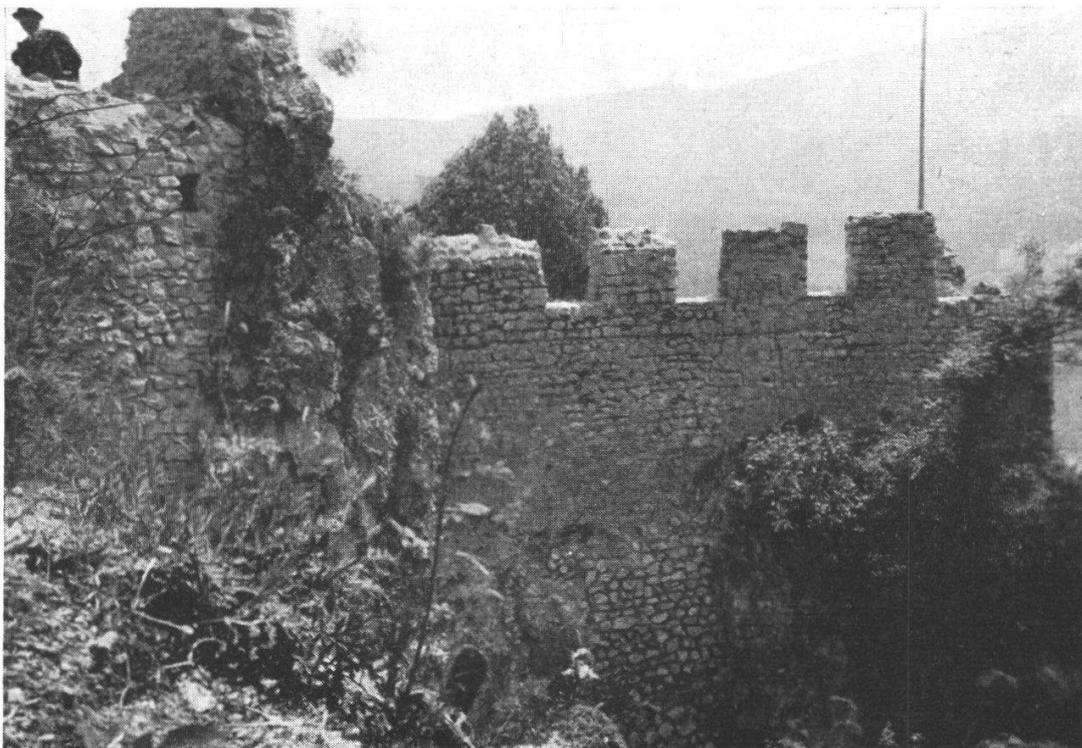
Abb. 5.

Doch bald zeigte sich bei der Ausführung der Arbeiten bei den Räumen 7 und 8, dass die Beträge im Voranschlag zu niedrig angesetzt waren. Vollends jedoch wurde der Voranschlag umgestossen, als sich bei Untersuchung des Felsens unter der Zinnenmauer südlich Raum 7 zeigte, dass derselbe vollständig verwittert war und mitsamt der Mauer vor dem unmittelbaren Absturz stand. Um eine Katastrophe abzuwenden, musste hier sofort an die Sicherungsarbeiten herangetreten werden. Lose Blöcke von 1—2 m³, welche man von blosser Hand bewegen konnte, wurden an Ort und Stelle zerkleinert und das Material an sicherer Stelle zur Wiederverwendung deponiert, dann wurde der Schutt am Fusse des Felsens abgegraben und die losen Partien ebenfalls entfernt. In den freigelegten gesunden Felsen wurden Auflager für die Fundamente einer Stützmauer gehauen. Diese Stützmauer, die teilweise acht Meter hoch wurde und Dicken über 1,5 m aufweist, wurde bis unter die Zinnenmauer aufgeführt, wobei alle durch Wurzelwerk zerstörten Felspartien und Mauerteile entfernt und durch neues Mauerwerk ersetzt wurden. Der südliche Teil des Felsens ist viel besser erhalten, immerhin wurde auch hier durch geeignete Untermauerung vermehrte Sicherung geschaffen (Abb. 5).

Der Aufstieg zu Raum 7 und 8 ist links von der vorerwähnten Zinnenmauer flankiert, rechts ist er von einer unregelmässig verlaufenden Mauer gestützt. Diese Mauer ist teilweise neu und nicht überall auf die alten Fundamente gesetzt worden. Bei Entfernung von Pflanzenwuchs an derselben stürzte plötzlich ein grosser Teil ab, wobei es sich zeigte, dass dieser Teil der Mauer nur aus lose aufgeschichteten Steinen bestand, deren Fugen aussen mit Mörtel verstrichen wurden. Durch Neuaufmauerung und Erstellung einer neuen niedrigen Brüstung wurde der Aufstieg wieder gesichert. Oben bei der Ecke vor dem Wendeplatz wurden noch zwei Bruchsteinritze eingebaut; der Wendeplatz erhielt auf die alten Fundamente ein neues Brüstungsmäuerchen. Die Zinnenmauer wurde beidseitig ausgeflickt und teilweise neu abgedeckt. Die Zinnen wurden ergänzt. Ueber die Erstellung einer neuen Stützmauer zur Sicherung der Zinnenmauer und des Aufstieges wurde weiter oben berichtet (Abb. 5). Von

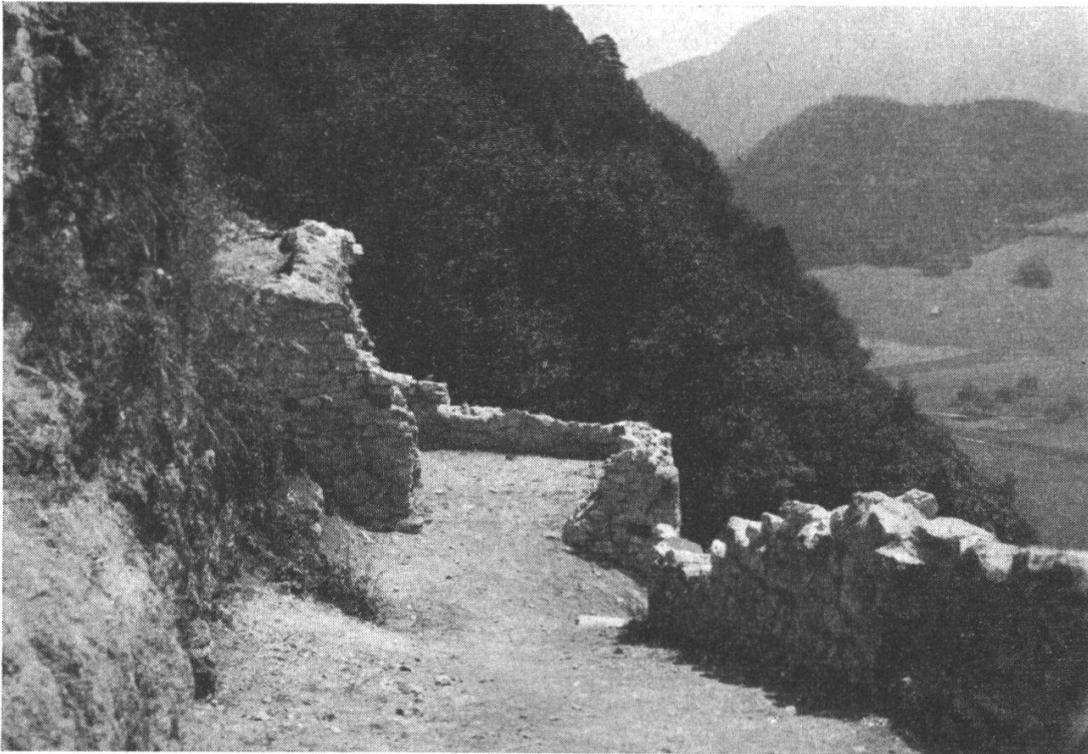
Abb. 6.

ist nach *Büchel* die Kapelle gewesen (Abb. 6). Bei den Ausräumungsarbeiten wurden bald in der nordwestlichen Ecke Ueberreste eines Bodens aus gebrannten Plättchen auf einer starken Mörtelschicht gefunden. Diese Mörtelschicht konnte fast auf der ganzen Bodenfläche festgestellt werden. Darüber fanden sich Bruchstücke einer Stuckdecke, nebst einigen Resten gotischer Sandsteingewände. Ca. 0,6—1 m unter diesem Boden wurden Kohlenreste, Schlacken, darüber Tierknochen und Teile von Hirschgeweihen gefunden, ferner Pfeilspitzen und andere Eisenbestand-

Mauern scheinen damals ausgeflickt worden zu sein. Diese Reparaturen wurden vervollständigt und die südliche Mauer bis zur Brüstungsbildung aufgemauert, in Verbindung mit der Sicherung der Reste der westlichen Mauer, mit dem noch vorhandenen Türgeläuf. Im Fundament dieser Mauer befindet sich in der südwestlichen Ecke eine Oeffnung, auf welche später noch hingewiesen wird. Zwischen Kapelle und Südfront der östlichen Burg befindet sich der

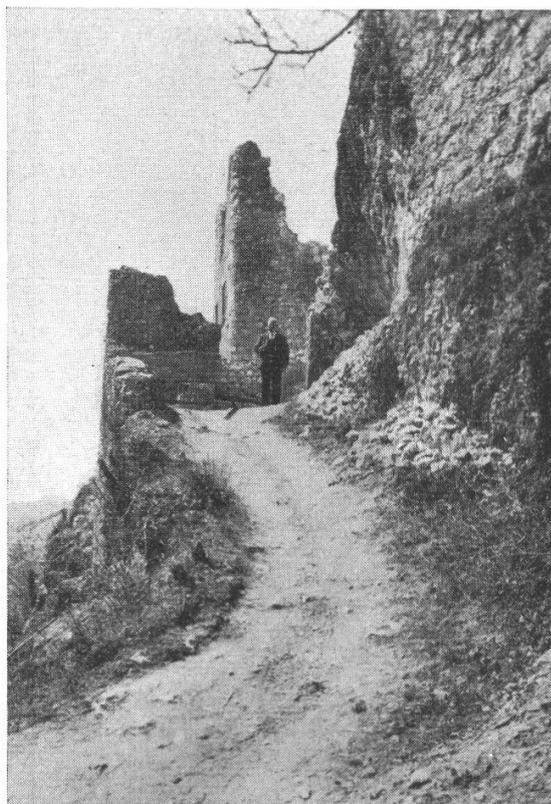
Abb. 7.

zum Tor von Raum 13 (Abb. 7). Die Stützmauer wurde in Verbindung mit den Arbeiten an Gebäude 7 repariert und bis zur Brüstungsbildung hochgeführt. Bei den Nachgrabungen hinter dieser Mauer wurde neben dem Tor (13) ein Mauerdurchbruch freigelegt, welcher mit demjenigen im Fundament der westlichen Kapellenmauer korrespondiert. Zwischen diesen beiden Oeffnungen wurden, auf die ganze Länge regelmässig verteilt, eiserne Ringe, an welchen noch Holzbestandteile klebten, gefunden. Es handelt sich um sogenannte Dünkelringe, Verbindungsstücke einer hölzernen Wasserleitung, welche durch Raum 8 nach dem Brunnen im

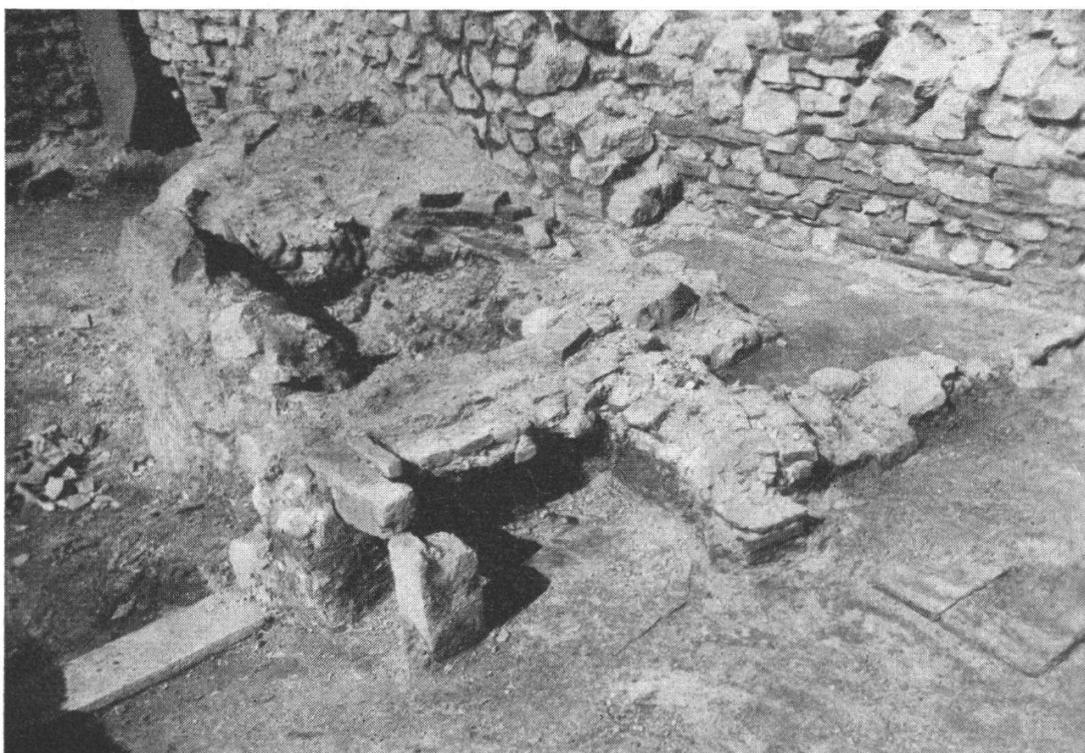
Abb. 9.

gemauert ist (Abb. 9), die andere ist an diese tieferliegend angelehnt und scheint aus dem Material früherer Ofenabbrüche zu bestehen, indem hier Kacheln verschiedener Art nebeneinander vermauert sind. Da diese Feuerstelle nicht zweckmässig gesichert werden konnte, wurde sie wieder eingedeckt.

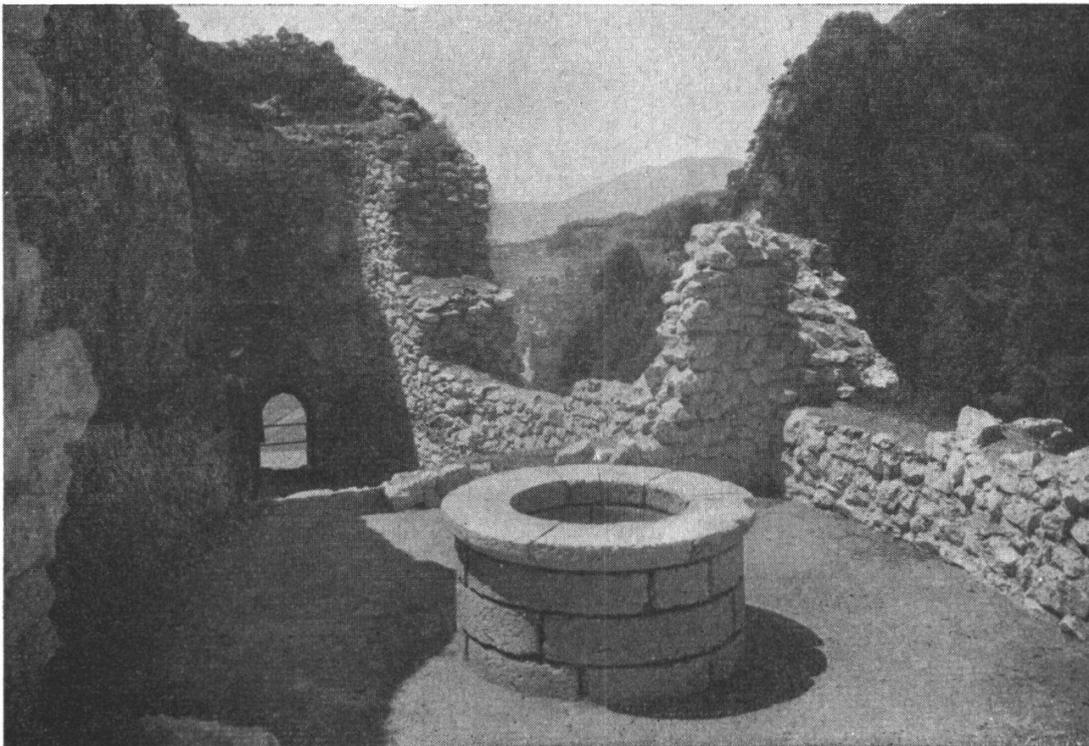
Abb. 11.

statt aus Bruchsteinen, gemauert (Abb. 11). Seine Tiefe von oberkant Boden bis Felsengrund beträgt 3,6 m. Boden und ein Teil der Wände der Zisterne sind aus dem Felsen gehauen. Die Auffüllung des Brun-nenschachtes und des Raumes zwischen den beiden Böden bestand aus Bauschutt, in welchem sich zahlreiche Bruchstücke von Backsteinen, Zie-geln und Ofenkacheln etc. befanden. Ferner wurden Geschirrscherben gefunden, von welchen einige zusammengepasst werden können; eine Ofenkachel mit Lilienmusterung und ein Ofenfries sind noch gut er-halten. Im Schachte wurden auch die Reste eines Schlüssels und einer Schere, sowie zwei Münzen, ein Baslerbrakteat und ein Kupferstück mit der Jahrzahl 1624 gefunden, woraus geschlossen werden kann, dass der Brunnen erst nach diesem Datum zugeschüttet und der obere Boden er-

Nachzutragen ist, dass in *Raum 22* der Brunnenschacht mit neuen Hausteinen ergänzt worden ist (Abb. 11); im obersten Kranz sind zwei alte Steine, die im Schutt gefunden wurden, eingesetzt. Der Bruchsteinplattenboden wurde ebenfalls ergänzt und von da zu Raum 21 eine Differenztreppe aus Bruchsteinen erstellt.

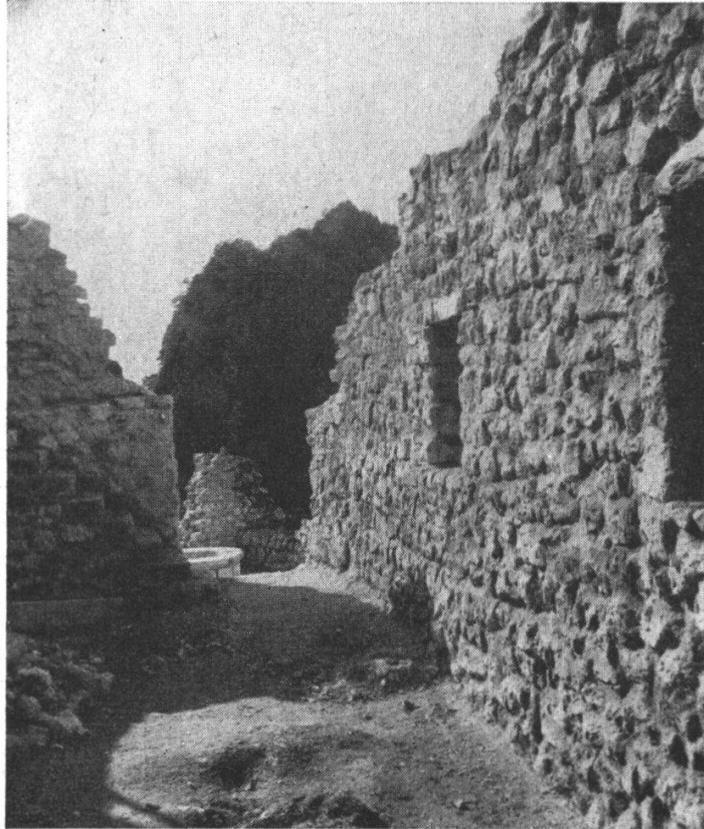
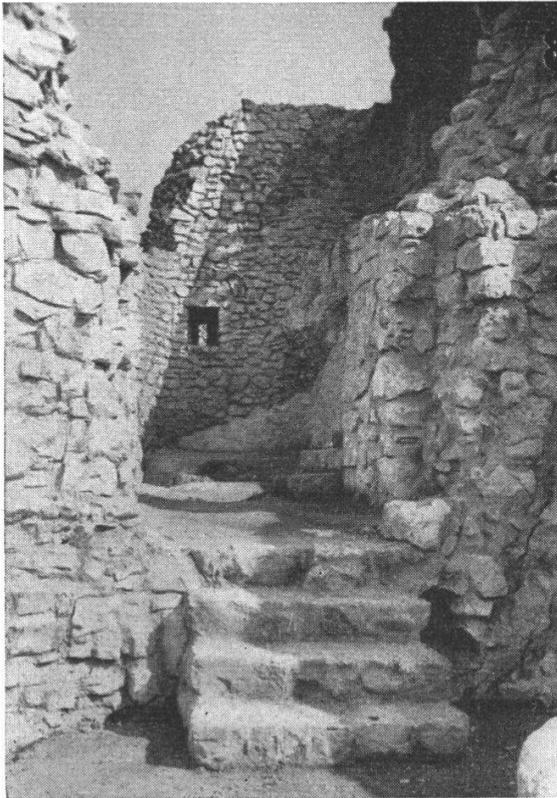
Abb. 12.

offenbar ein Keller, war ca. 5 m hoch mit Schutt angefüllt (Abb. 12 u. 13). Die nördliche, 1,6 m dicke Aussenmauer war innen bis auf 3 m Höhe noch gut erhalten, während die Krone und die Aussenseite durch Pflanzenwuchs starke Zerstörungen aufwies. In dieser Mauer sind zwei schmale Fensteröffnungen, von denen die hintere auf der Aussenseite noch die Abdeckplatte besass. Die östliche Mauer ist gleich dick, jedoch teilweise einen Stock höher erhalten. Da ihre Aussenseite früher ausgefugt worden ist, musste hier nur die Krone ausgebessert werden. Eine kleine Fensteröffnung war zugemauert und wurde wieder geöffnet. Den westlichen Abschluss des Raumes bildet eine ebenfalls ca. 1,6 m dicke Mauer mit einer Türöffnung gegen Raum 22; mit dem
