Die Ausgrabung und Konservierung der Ruine Neu-Falkenstein

1938—1939.

Von *Fr. Gruber*, Architekt.

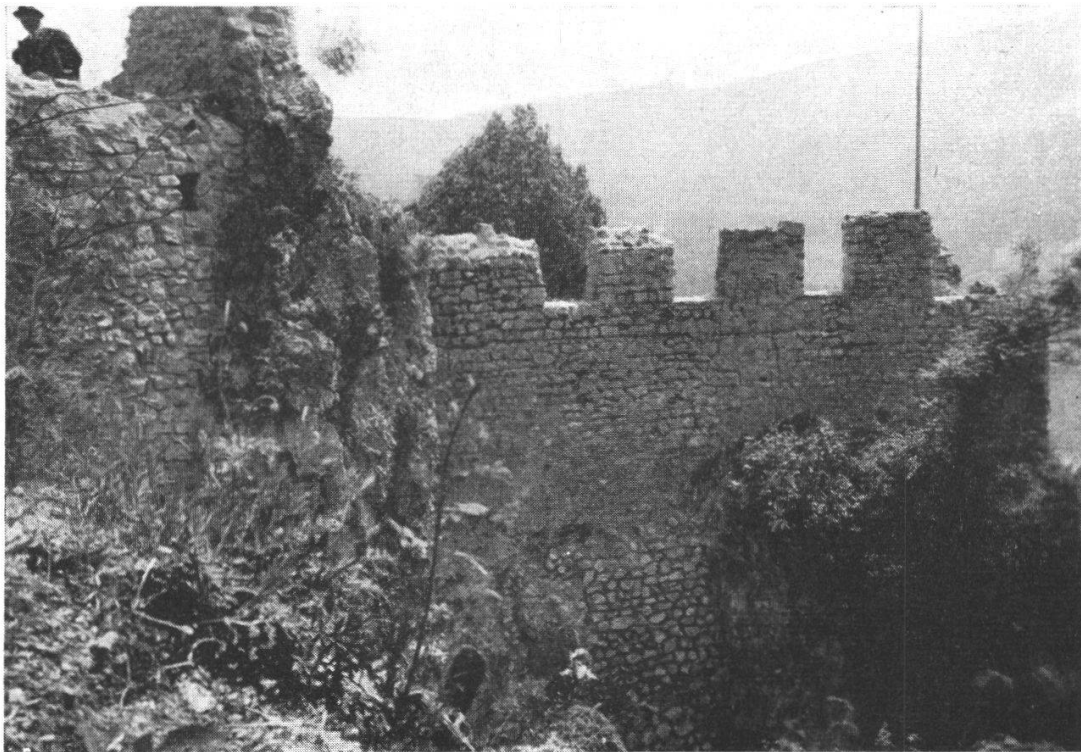
Abb. 5.

Doch bald zeigte sich bei der Ausführung der Arbeiten bei den Räumen 7 und 8, dass die Beträge im Voranschlag zu niedrig angesetzt waren. Vollends jedoch wurde der Voranschlag umgestossen, als sich bei Untersuchung des Felsens unter der Zinnenmauer südlich Raum 7 zeigte, dass derselbe vollständig verwittert war und mitsamt der Mauer vor dem unmittelbaren Absturz stand. Um eine Katastrophe abzuwenden, musste hier sofort an die Sicherungsarbeiten herangetreten werden. Lose Blöcke von 1—2 m³, welche man von blosser Hand bewegen konnte, wurden an Ort und Stelle zerkleinert und das Material an sicherer Stelle zur Wiederverwendung deponiert, dann wurde der Schutt am Fusse des Felsens abgegraben und die losen Partien ebenfalls entfernt. In den freigelegten gesunden Felsen wurden Auflager für die Fundamente einer Stützmauer gehauen. Diese Stützmauer, die teilweise acht Meter hoch wurde und Dicken über 1,5 m aufweist, wurde bis unter die Zinnenmauer aufgeführt, wobei alle durch Wurzelwerk zerstörten Felspartien und Mauerteile entfernt und durch neues Mauerwerk ersetzt wurden. Der südliche Teil des Felsens ist viel besser erhalten, immerhin wurde auch hier durch geeignete Untermauerung vermehrte Sicherung geschaffen (Abb. 5).

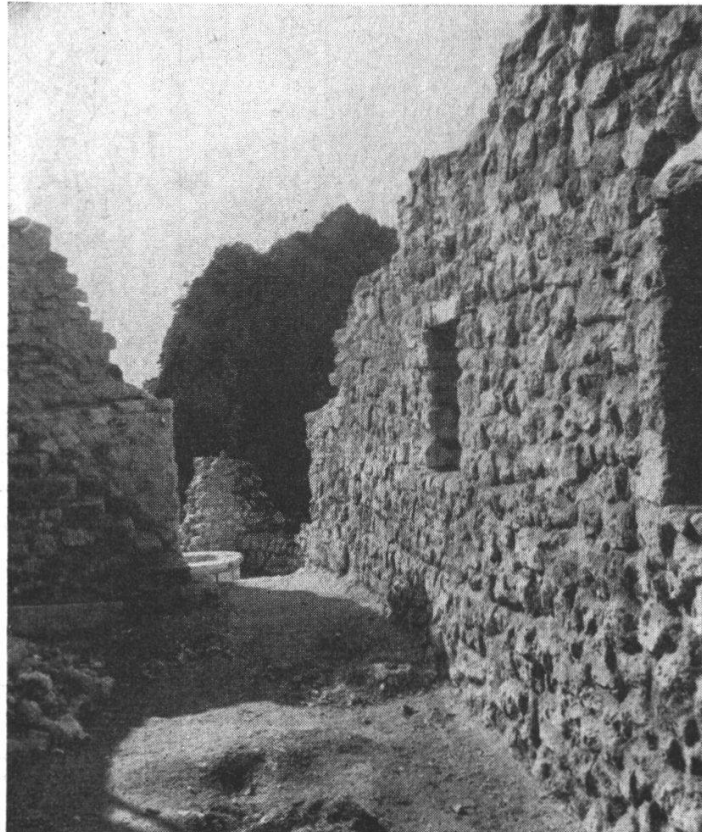
Abb. 12.

offenbar ein Keller, war ca. 5 m hoch mit Schutt angefüllt (Abb. 12 u. 13). Die nördliche, 1,6 m dicke Aussenmauer war innen bis auf 3 m Höhe noch gut erhalten, während die Krone und die Aussenseite durch Pflanzenwuchs starke Zerstörungen aufwies. In dieser Mauer sind zwei schmale Fensteröffnungen, von denen die hintere auf der Aussenseite noch die Abdeckplatte besass. Die östliche Mauer ist gleich dick, jedoch teilweise einen Stock höher erhalten. Da ihre Aussenseite früher ausgefugt worden ist, musste hier nur die Krone ausgebessert werden. Eine kleine Fensteröffnung war zugemauert und wurde wieder geöffnet. Den westlichen Abschluss des Raumes bildet eine ebenfalls ca. 1,6 m dicke Mauer mit einer Türöffnung gegen Raum 22; mit dem
