Zeitschrift: Jurablätter : Monatsschrift für Heimat- und Volkskunde
Band: 50 (1988)
Heft: 10

Die Restaurierung der Öleanlage

Von P. Strub, K. Majcen, L. Weber und Hp. Schnarwyler

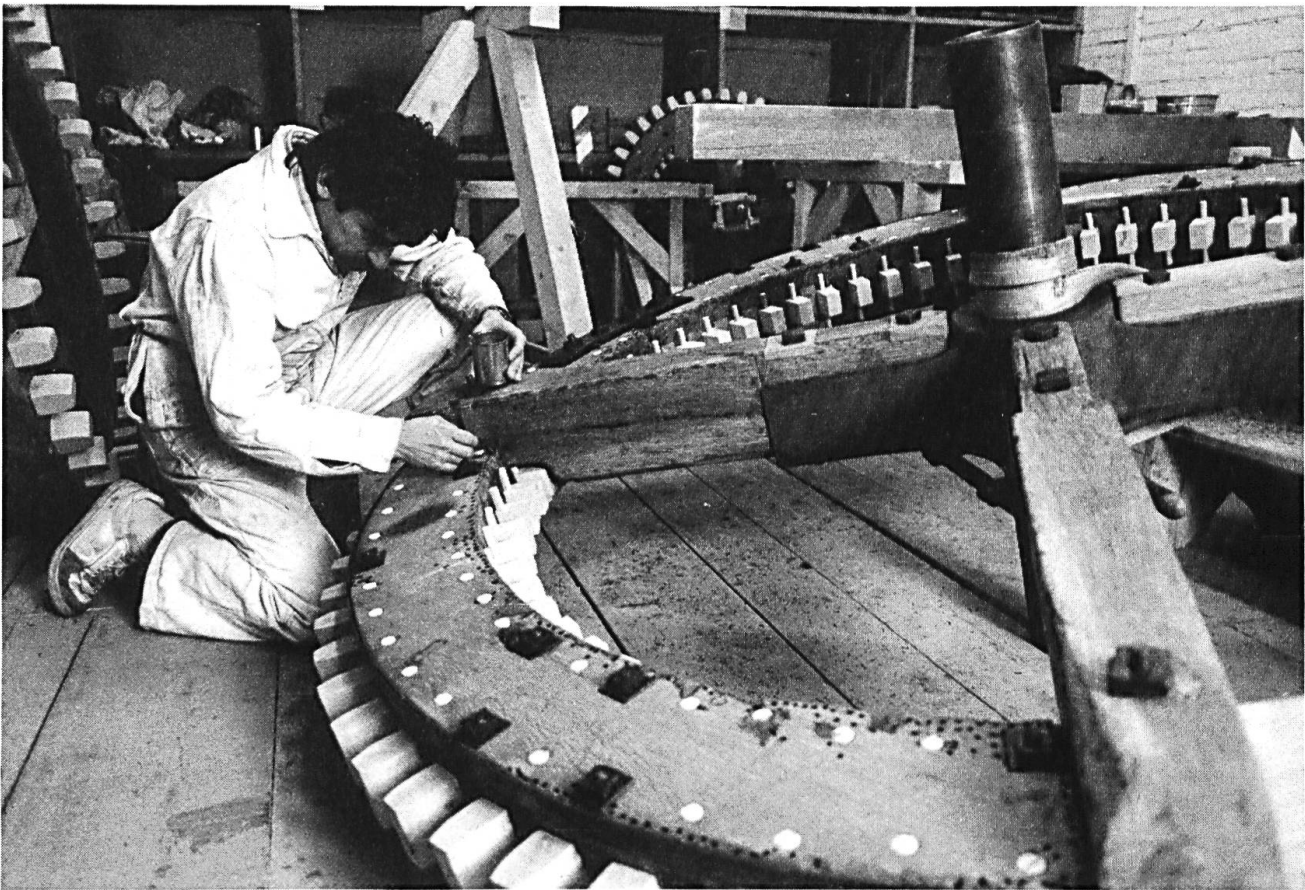
Restaurierung der Anlage im Atelier in Bern. Mit viel Handarbeit werden die einzelnen Werkstücke restauriert und wo nötig erneuert.
