# Hausteinrahmen des Sakramentshäuschens aus der "Oberen Kirche" in Zurzach

Autor(en): **Sennhauser, H.R. / Steinmann, Peter**

## HAUSTEINRAHMEN DES SAKRAMENTSHÄUSCHENS AUS DER «OBEREN KIRCHE» IN ZURZACH

#### ARBEITSBERICHT

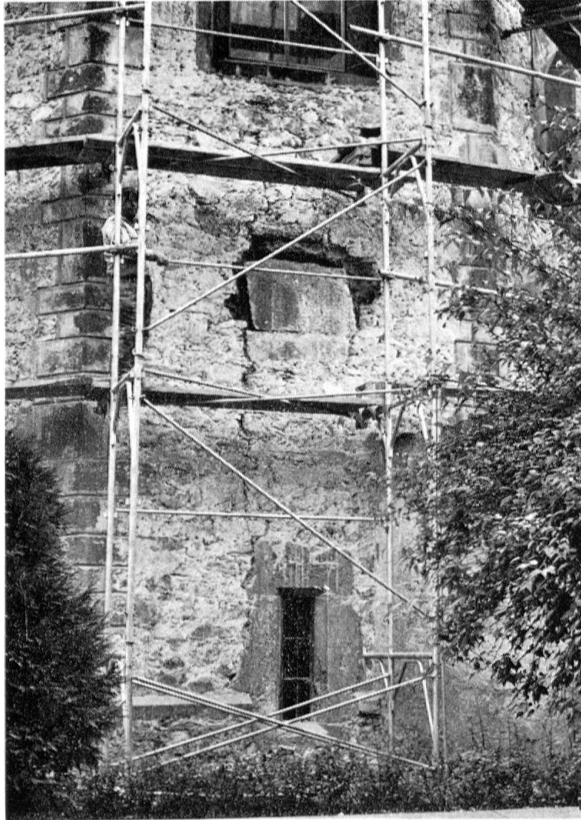
Als 1963 der Verputz von den Chormauern entfernt war, fiel in der nordöstlichen Chormauer oberhalb der Krypta und etwas über dem Chorniveau ein roter Sandsteinblock auf, dessen Bedeutung nicht von Anfang an eindeutig war. Er erwies sich als stehende Platte und innen sorgfältig behauene Rückwand des ehemaligen Sakramentshäuschens, das mit der Chorwand im Verband gemauert war, also aus der Bauzeit des Chores im Jahre 1517 stammt. Seitliche Fälze nahmen die ebenfalls fein bearbeiteten sandsteinernen Seitenwände des Kastens auf, und das Erstaunlichste: im Kasten lagen, säuberlich aufeinandergeschichtet, die Reste des Hausteinrahmens, der spätestens 1786 entfernt worden war. (Damals hatte Caspar Joseph Waser aus Unterwalden die Schrägwände des Chores innen mit einer noch erhaltenen «Marvalierung» versehen.) Wir lösten Fragment für Fragment aus dem lockeren Mörtel, bis nur noch die vorgängig mit Klebestreifen gefestigte dünne Haut des Verputzes und der Marmorierung die Öffnung des Kastens gegen das Chor abschloß.

Zurzach, Obere Kirche. Nordöstliche Chorwand nach Beseitigung des Verputzes. Die (wieder eingesetzte) Steinplatte in der Bildmitte zwischen den beiden Fenstern ist die Rückwand des Sakramentshäuschens

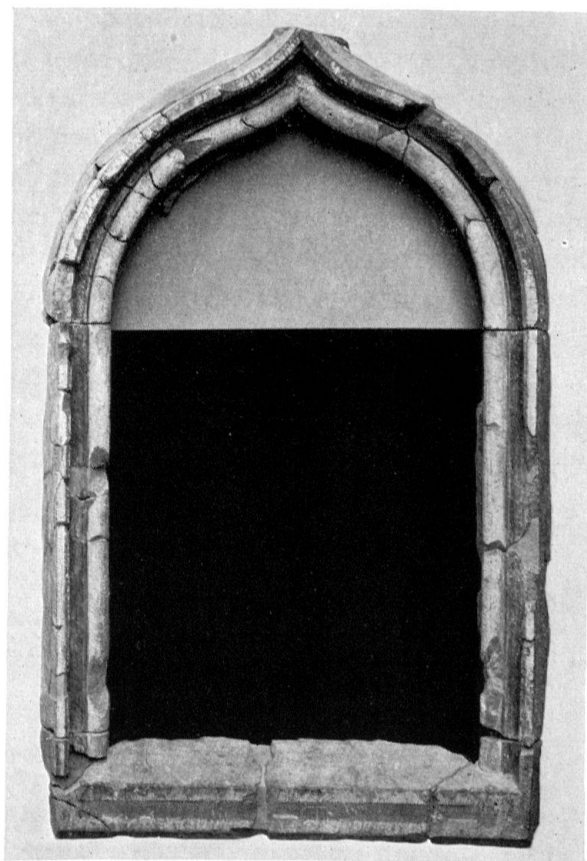
Zurzach, Obere Kirche. Rekonstruierter und montierter Rahmen des Sakramentshäuschens von 1517

einem Minimum an Eingriffen in die Originalsubstanz geschehen. Nur dort, wo statische Gründe es erforderten, durfte fehlender Stein durch Araldit ersetzt werden.

Die ergänzten Stellen sollten mit einer dem Originalton angepaßten Farbe gestrichen werden. Um Original und Ergänzung deutlich voneinander zu scheiden, wurden die ergänzten Partien um etwa 5 mm hinter die Originalfläche zurückgestuft.

Schließlich mußten Stein und Bemalung gefestigt werden.

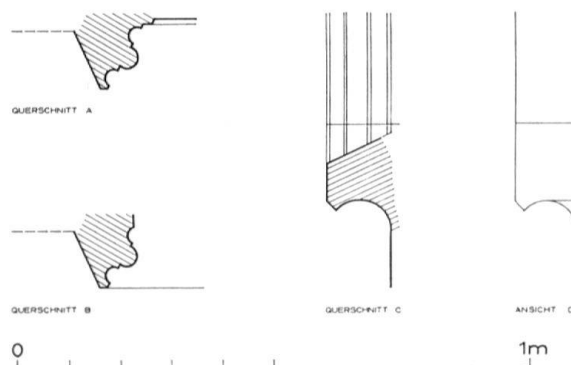
Zurzach, Obere Kirche. Rahmen des Sakramentshäuschens, Profilschnitte
