# Steinkonservierung am Zürcher Rathaus

Autor(en): **Arnold, Andreas / Sigel, Brigitt / Spirig, Hugo**

Band (Jahr): **29 (1978)**

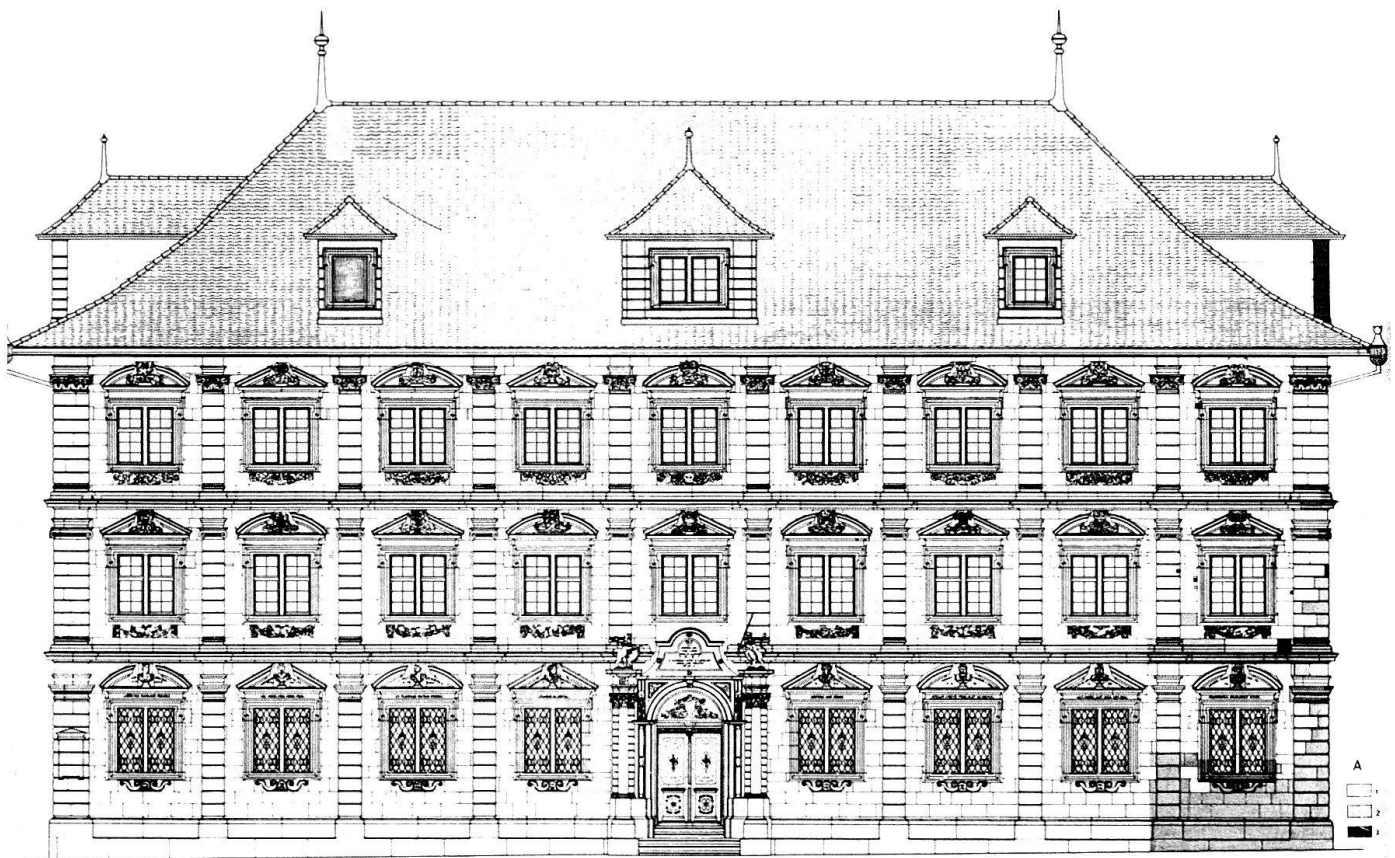
Zürich. Rathaus. Aufnahme der Steinarten: 1 = Plattensandstein (Bäch); 2 = granitische Sandstein (Bollingen); 3 = Kunststein
