Anhang: Die Restaurierungsarbeiten im Konventstock zu Mariastein

Die Restaurierungsarbeiten im Konventstock zu Mariastein

Josef Fischer, Restaurator, Bern

Bruno Häusel, Restaurator, Rheinfelden

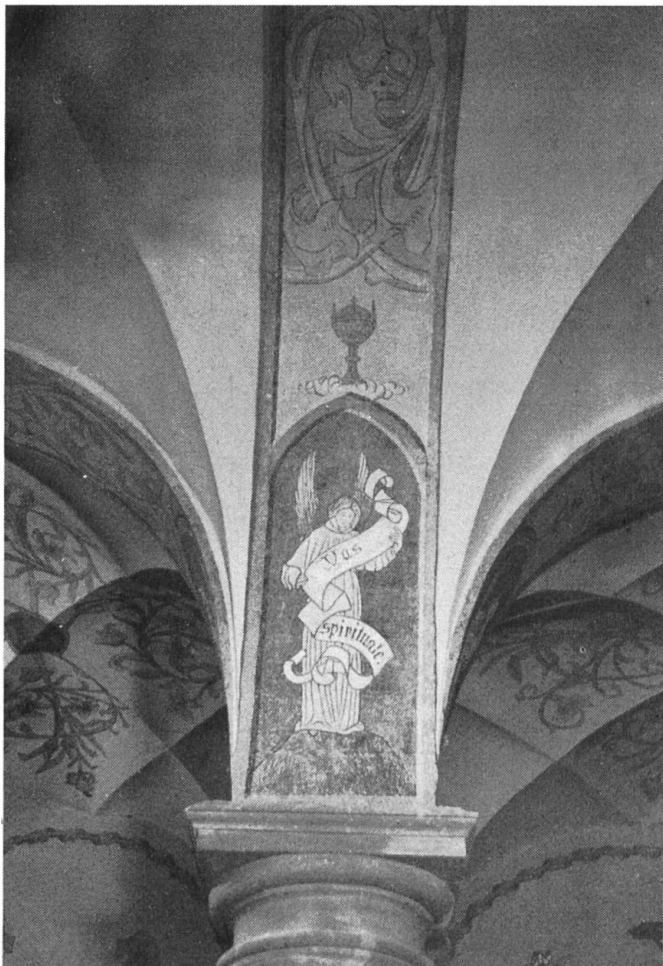
Sakristei. Gurtbogen, Detail. Text: Du geistliches Gefäss.
Symbol: Kelch.

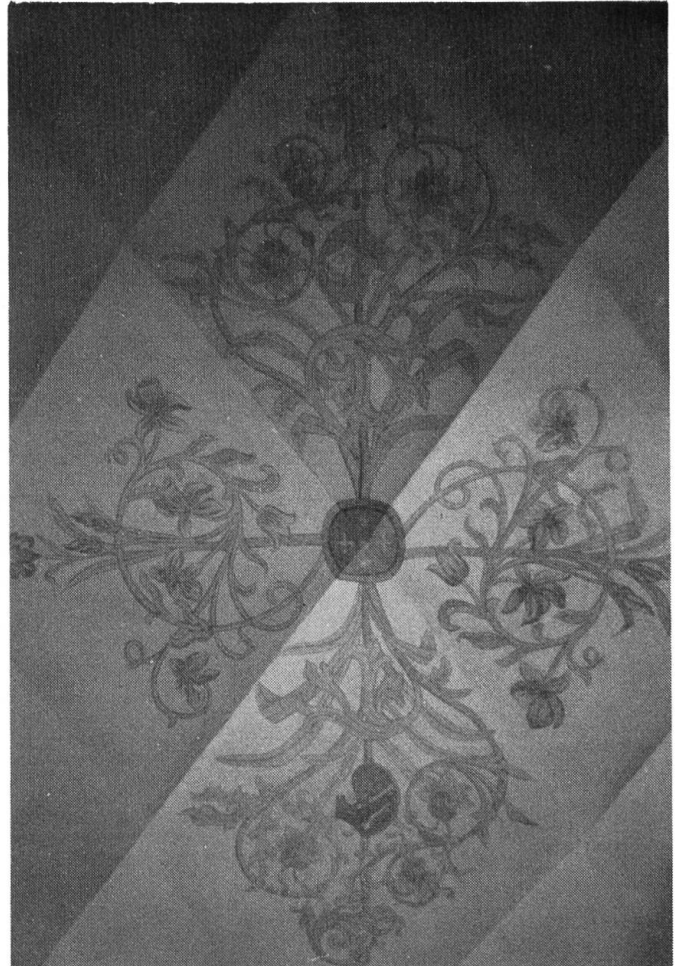
Sakristei, Rautengewölbe. Reicher gehaltenes Ornament mit den Wappen von Beinwil (Knochen) und Mariastein (sitzende Madonna).

Auch die vorhandenen Wappen der Äbte von Mariastein konnte man retuschieren und die an der Südwand verdorbenen neu ergänzen. Da der Anstrich der Rautengewölbe in schlechtem Zustand war, blieb nichts anderes übrig, als sie lasierend mit Dispersionsfarbe auszufassen.

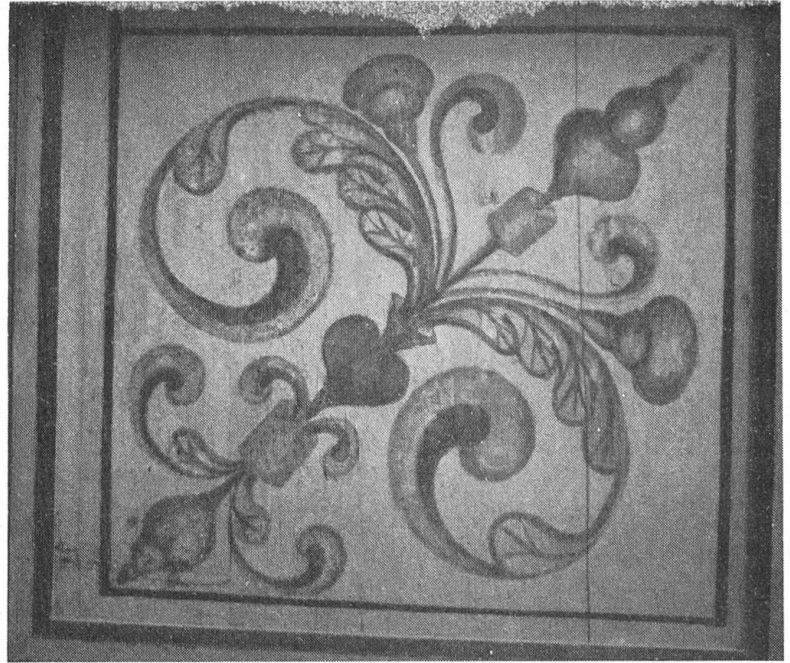
Kapitelsaal. Restaurierte Tafel;
Typ 2, er läuft als Rahmen längs
der Ost-, West- und Nordwand.

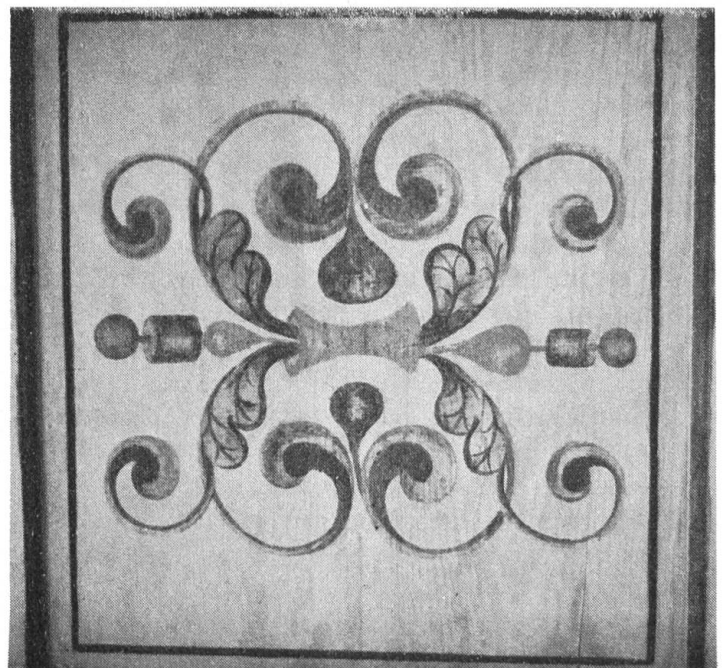
Kapitelsaal. Restaurierte Tafel;
Typ 4, er belegt das grosse Innen-
feld.
