Artikel: Der Kapitelsaal
Autor: Häusel, Bruno
DOI: <https://doi.org/10.5169/seals-1030868>

Der Kapitelsaal

Bruno Häusel, Restaurator, Rheinfelden

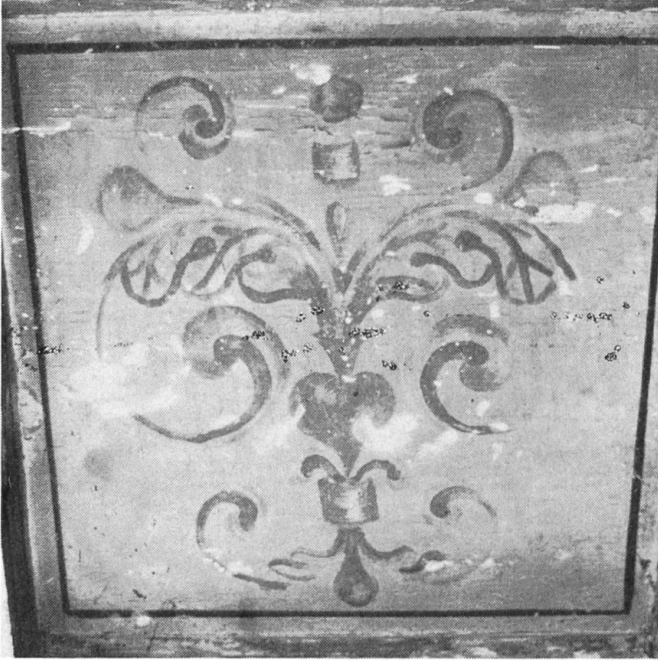
Kapitelsaal. Bemalte Holztafel mit Gipsspritzern und Fehlstellen in der Malerei.

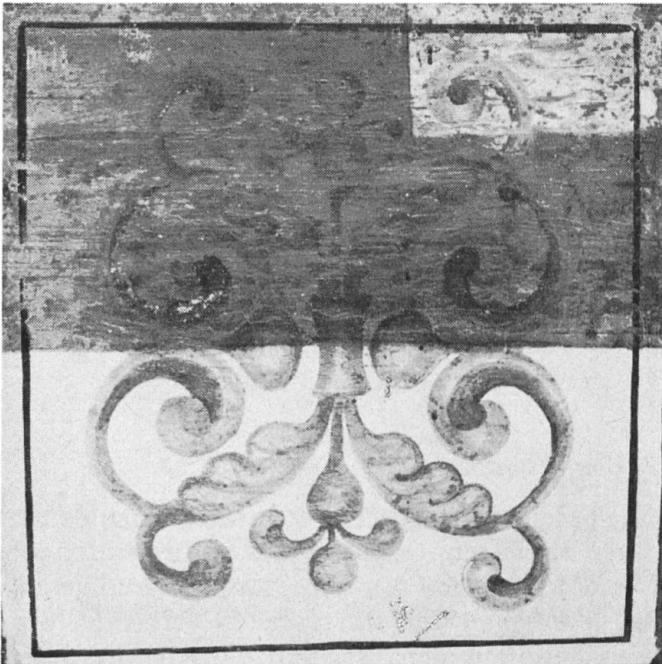
Kapitelsaal. Bemalte Holztafel, Muster. Die obere Hälfte zeigt den Zustand, in dem die Tafel gefunden wurde. Das «Fenster» in der rechten Ecke ist bereits vom grössten Schmutz befreit. Die untere Hälfte ist bereits gereinigt, ausgefasst und retuschiert.

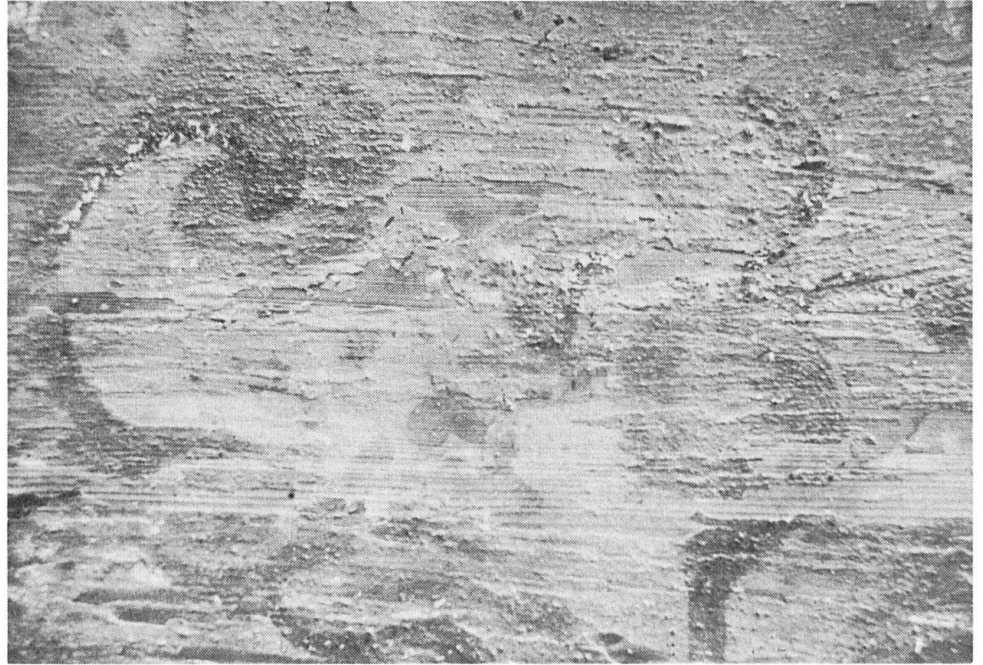
Kapitelsaal. Bemalte Holztafel, Detail. Hier wird deutlich, wie verschmutzt die wiedergefundene Decke eigentlich war.

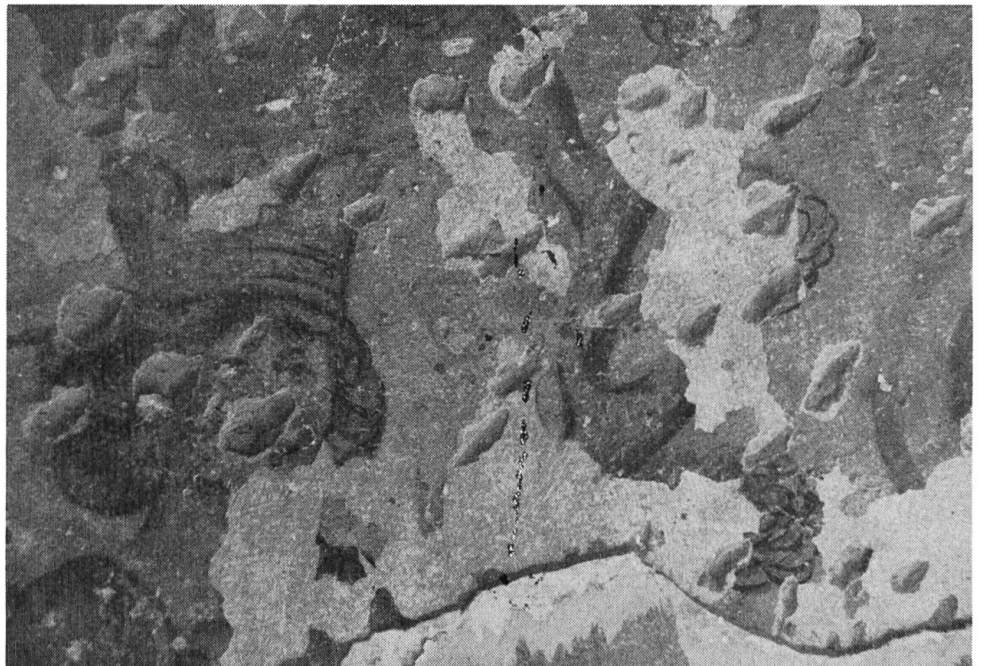
Kapitelsaal. Freilegung. Pickelhie-
be mit Gipsresten. Der ursprüngliche
Putz wurde aufgehackt, damit
die nachfolgende, neue Schicht auf
dem alten Putz besser haften. Diese
Gipsreste mussten sorgfältig ent-
fernt und die «Löcher» mit Kalk-
mörtel wieder ausgestrichen wer-
den.

Die Kittungen der Pickelhiebe und die Putzanschlüsse wurden mit Kalkputz ausgeführt.
