# Das Haus «Tannen» in Morschach

Baugeschichtliche Untersuchungen des Kunsthistorischen Instituts  
der Universität Zürich

Georges Descœudres

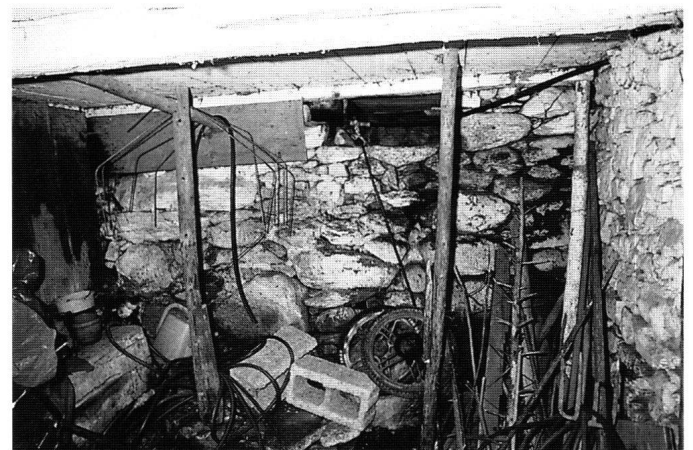
Abb. 5: Raum 0.3, Ansicht der Keller-Rückwand (gegen Osten).

Raum 0.3 hinein fort und ist gegen Westen von jüngeren Bauteilen ergänzt worden (Abb 5). Soweit ersichtlich scheinen die mutmasslich ursprünglichen Mauerteile als Trockenmauer gegen den Hang gestellt und die Hohlräume zwischen den Steinen mit Mörtel gestopft sowie die Fugen verstrichen worden zu sein. Vermutlich haben sich Reste der ursprünglichen Sockelmauer auch im östlichen Teil der Südmauer erhalten (vgl. Abb. 6); das Fenster an dieser Wand sowie der Eingangsbereich sind hingegen gesamthaft erneuert worden.

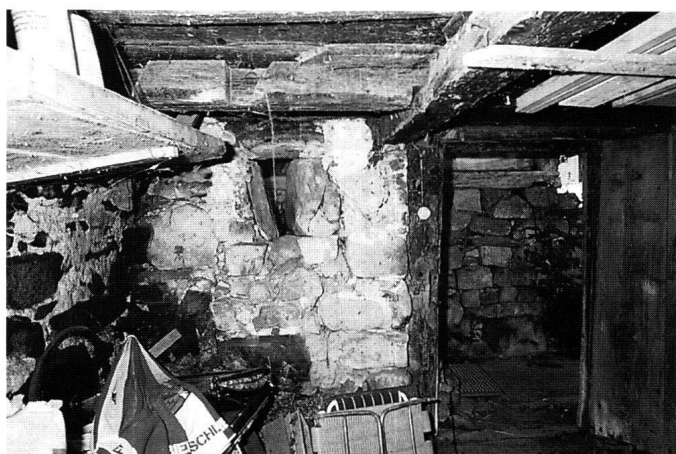
Abb. 6: Raum 0.2, Ansicht gegen Süden.

Die west-östlich verlaufenden Deckenbohlen in Raum 0.2, die an der Westfassade sichtbar sind, gehören zum ursprünglichen Baubestand. Nachträglich eingezogen wurde hingegen ein nord-südlich verlaufender Balkenunterzug, der sich durch die im aktuellen Baubestand sekundäre Trennwand hindurch in den Raum 0.3 erstreckt. Diese Trennwand weist ein Fenster oder vielmehr eine Lüftungsöffnung auf. Zwei hochrechteckige Fensteröffnungen an der Westwand des Raumes 0.2 sind auf der Aussenseite nachträglich zugemauert worden.

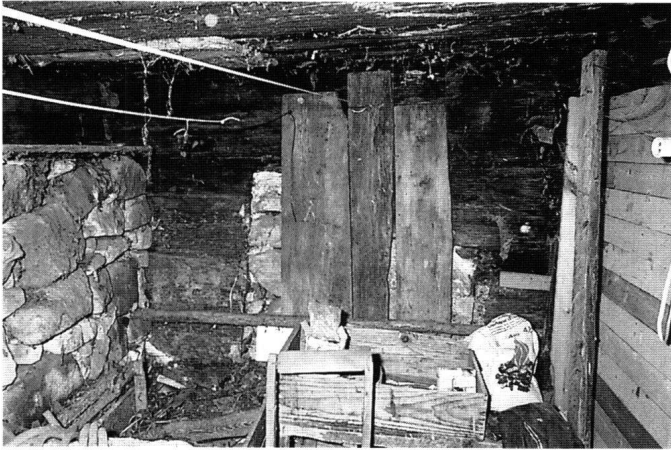
Abb. 8: Raum 1.7, Ansicht gegen Südosten.

Zum ursprünglichen Bestand gehörige Bauteile finden sich ferner auf der Ost- und Südseite des Abstellraumes

1.7, die beide allerdings stark verstellt vorgefunden wurden (Abb. 8). Durch die topographische Lage des Hauses bedingt ist die südliche Blockwand auf eine gegen den Hang gestellte Trockenmauer aus Lesesteinen gestellt (Abb. 25), eine Situation, wie sie bisher nirgends in dieser Baugruppe beobachtet wurde.

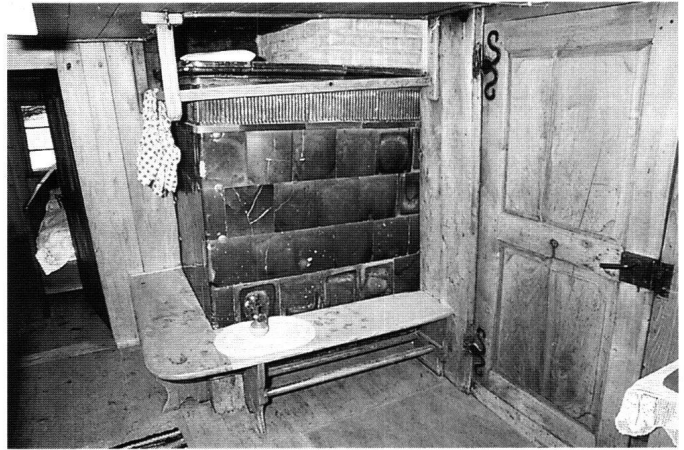
Abb. 9: Raum 1.3, Stube mit Kachelofen, gegen Norden.

An jüngeren Einrichtungen in diesem unteren Wohngeschoss ist vor allem auf den Ausbau nach Norden hinzuweisen, der die Räume 1.4, 1.5 und 1.6 betraf. Ungewöhnlich und wiederum der topographischen Situation zuzuschreiben ist der Befund, dass eine Binnenwand – die Trennwand zwischen den Räumen 1.5 und 1.6 –, die wahrscheinlich aus wiederverwendeten Balken errichtet wurde, auf eine Fundamentmauer gestellt war. Der Kachelofen in der Stube mit grüner Fliessglasur und kannellierten Frieskacheln ist um 1800 oder in die erste Hälfte des 19. Jahrhunderts zu datieren (Abb. 9). Möglicherweise wurde er durch die Hafnerei Suter in Weggis hergestellt.<sup>21</sup> Die Kaminanlage dürfte aus den 1920er Jahren stammen, wie die Gusseisenverschlüsse mit geometrischen Jugendstilornamenten vermuten lassen.

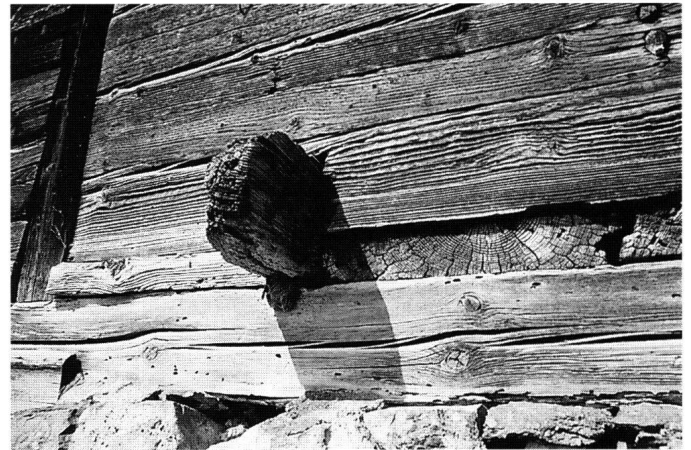
Abb. 15: Westfassade gegen Nordosten. Einzelvorstoss einer Zwischenwand und fassadenbündige Decken-Boden-Bohlen

Die der Strasse zugekehrte Westfassade unterteilt sich in drei Abschnitte (Abb. 16). Auf der Südseite bildet die mit vertikalen Brettern verschaltete Laube einen eigenen Hausteil. Der mittlere Abschnitt stellt sich als Blockwand dar, die je von einem Gewält begrenzt wird, auf der Nordseite allerdings nur im Obergeschoss. Ein Ständer im unteren sowie ein vertikales Brett im oberen Wohngeschoss bilden die Grenze zum nördlichen Hausteil, der ebenfalls als Blockbau angelegt ist. Der mittlere Hausteil mit den an der Fassade sichtbaren Boden-Decken-Bohlen und Einzelvorstössen der Binnenunterteilungen (Abb. 15) gehört

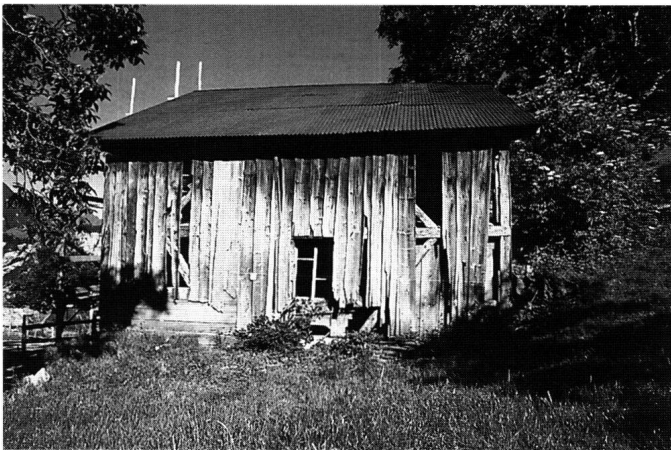
Die dem Nachbarhaus zugewandte Südfassade weist eine mit Brettern verschaltete Laube auf (Abb. 18), welche auf der Südseite auf eine gegen den Hang gestellte Mauer abgestützt ist. Wie die Art ihrer Verbindung zum Blockbau zeigt, ist die Laube ein sekundäres Bauelement. Es fehlen Hinweise darauf, dass der ursprüngliche Bau an dieser Stelle eine Laube aufgewiesen hätte; die starke Abwitterung des Blocks auf dieser Seite bis nahe unter das Dach bestärkt diese Feststellung. Der zweigeschossige Holzaufbau der

Abb. 18: Ansicht der Südfassade mit der bretterschalten Laube.

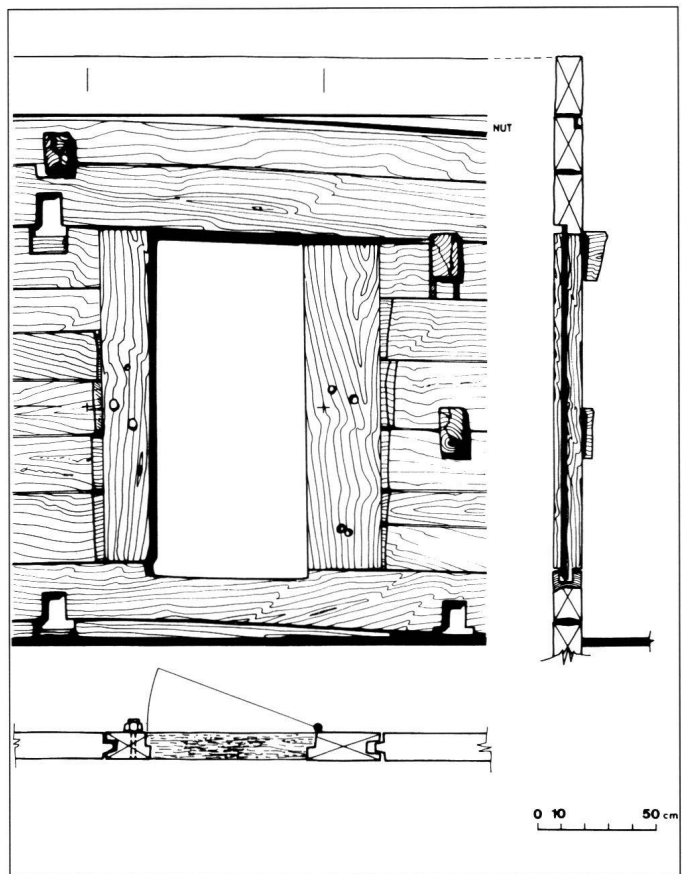
Abb. 20: Südfassade, Detail Hocheingang (nach Wadsack).

Wie fast regelmässig bei diesen Bauten war im oberen Wohngeschoss ein gegenüber dem Hauseingang wenig verschobener Hocheingang zu beobachten (vgl. Abb. 20). Dieser hat sich im wesentlichen in der ursprünglichen Bausubstanz erhalten; nur die Türschwelle ist nachträglich um einige Zentimeter abgesenkt worden. Durch die erwähnte Verformung des Blocks haben sich die deutlich ungleich breiten (20–21 cm und 31–32 cm) Türpfosten aus dem Verband mit den eingnuteten Wandbalken gelockert. Die Masse der Türöffnung im Licht betrug ursprünglich 1,47 x 0,66 m. Nahe der Ostfassade ist eine Wandöffnung festzustellen, die formal aus einem schmalen Schlitz an der Basis und einem daraufgestellten Quadrat besteht mit den maximalen Ausdehnungen von 1,30 m in der Länge und gut 0,50 m in der Höhe. Es scheint, dass eine zum ursprünglichen Baubestand gehörige Fensterluke am Anfang der offenbar in mehreren Etappen entstandenen Fenster-

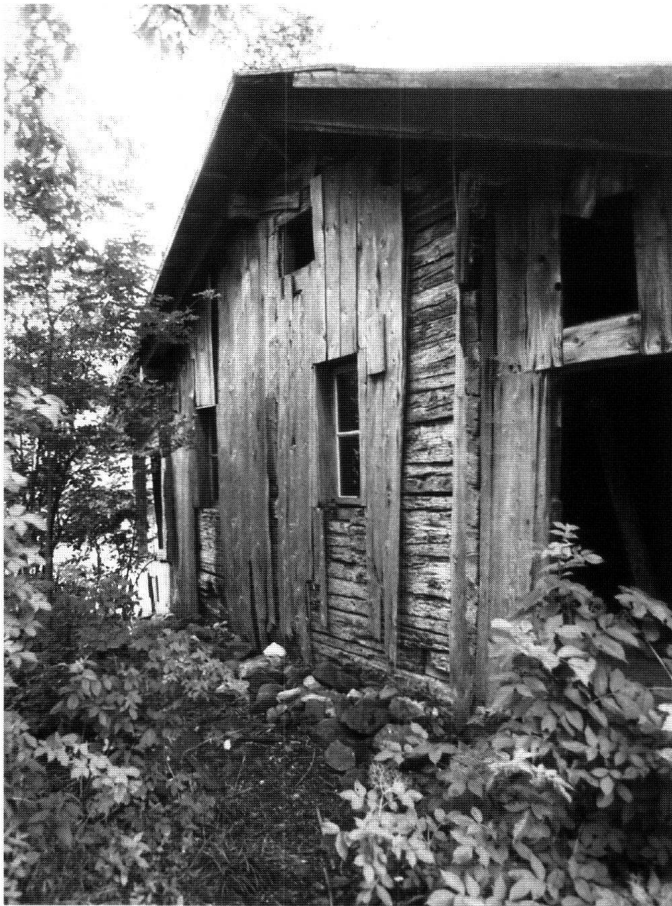
Die hangseitige Ostfassade (Abb. 22) weist eine Verschalung mit vertikalen Brettern auf. Wegen der Schadhaftheit dieses Witterungsschutzes waren Teile der ursprünglichen Blockwand sichtbar, wodurch wichtige Hinweise auf die ursprüngliche Gestalt des Hausbaus gewonnen werden konnten (Abb. 21). Im südlichen Teil des Kernbaus<sup>33</sup> sind die drei stark abgewitterten Einzelvorstösse der Nordwand

der Kammer 2.7 sowie südlich daneben die Boden- und Deckenbohlen dieses Raumes zu erkennen. Darunter ist ein Stück nach Süden versetzt, hinter einem Brett der Verschalung, das Negativ eines weiteren Einzelvorstosses auszumachen, welcher zur darunterliegenden Kammer 1.7 gehörte. Ähnlich wie an der Südseite ist auch an dieser Stelle ein Vorkragen der oberen Kammer über die untere festzustellen.

Abb. 22: Ansicht der Ostfassade, gegen Südwesten.

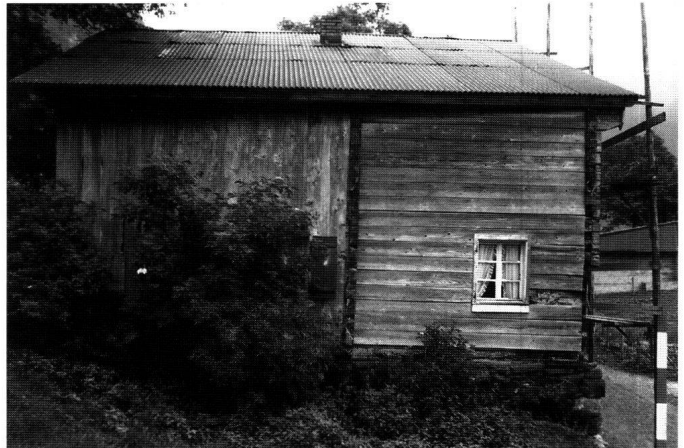
Abb. 24: Ansicht Nordfassade.

Die heutige Nordfassade des Wohnbaus (Abb. 24) ist gesamthaft bei einer jüngeren Hauserweiterung entstanden. Von Interesse ist hier die Nordfassade des Kernbaus im oberen Wohngeschoss (Abb. 25), die wie erwähnt an der West- und Ostfassade als Eckgewält in Erscheinung tritt. Im Vorgriff auf die Rekonstruktion des Hauses in seiner ursprünglichen Baugestaltung ist diese Nordfassade im Obergeschoss zum besseren Verständnis der nachfolgenden Überlegungen als Innenwand einer ursprünglichen Laube zu deuten.

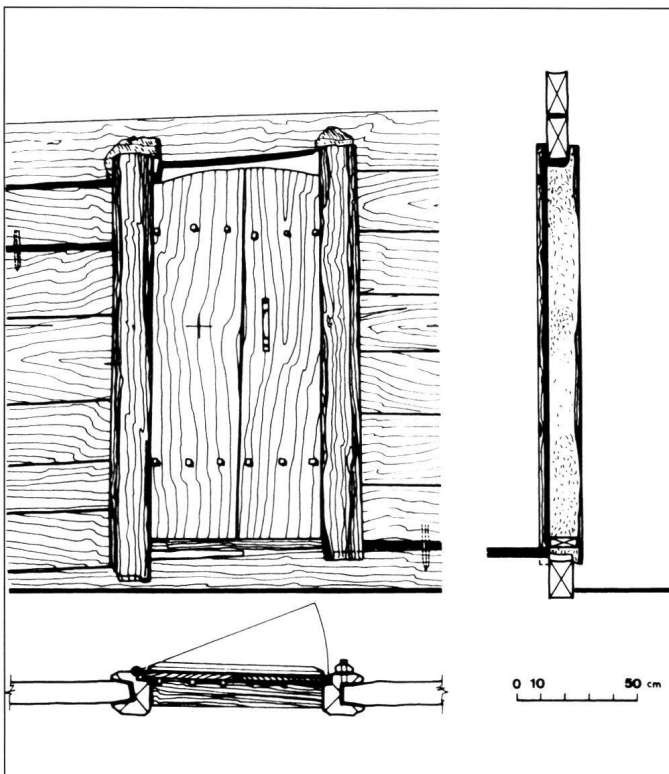
Abb. 26: Nordfassade, Detail Eingang (nach Wadsack).

Die Türe, die vom Korridor 2.2 auf die Laube 2.5 führt, ist in ihrer bestehenden Gestalt nachträglich angebracht worden (Abb. 26). Die Blockwand ist nicht in der üblichen Art in die Türpfosten eingetutet. Der im Bereich der Türöffnung zurückgeschnittene Sturzbalken zeigt deutlich Abarbeitungen, wo die Mantelständer nachträglich daruntergestellt worden sind. Eine genauere Analyse der Holzbearbeitung und insbesondere der Balkenhöhen zeigt, dass links und rechts der Tür unterschiedlich hohe Balken vorhanden sind, wie dies in ähnlicher Weise an der Innenwand der Westlaube des ehemaligen Hauses in Hinter-Ibach – hier bei ursprünglichen Türkonstruktionen – beobachtet wurde.<sup>36</sup> Aus der Ungleichheit der Balken zu beiden Seiten des Einganges in Morschach ist zu schliessen, dass die vorhandene sekundäre Türkonstruktion eine zum ursprünglichen Baubestand gehörige Türe ersetzt hat.
