# Denkmalpflege im Kanton Schwyz 1998/99

Markus Bamert

## Schwyz: Ital Reding-Haus, Restaurierung kleiner Saal

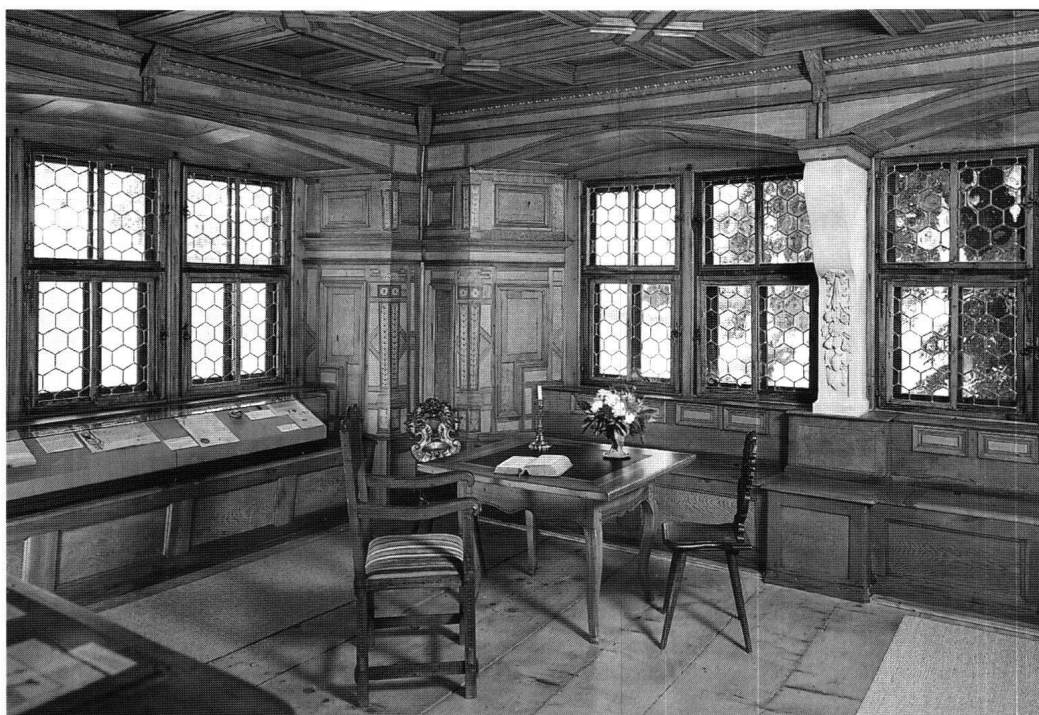
Abb. 1: Schwyz, Ital Reding-Haus, Kleiner Saal. Nach der Entfernung der obersten Firnissschicht wird die Differenzierung der verschiedenen Holzarten deutlich sichtbar. Die Truhenbänke sind unter Verwendung der originalen Vorderfronten wiederhergestellt. Der einfache Bretterboden gehört zur Originalsubstanz.

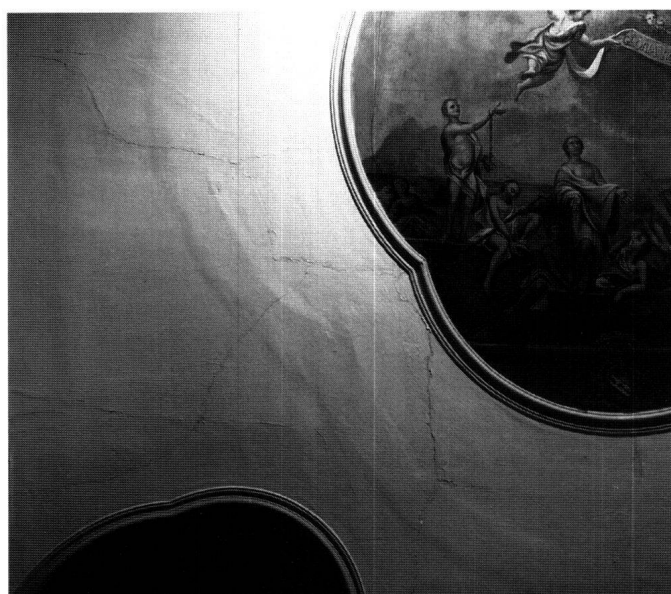
Abb. 18: Ingenbohl, Kapelle St. Laurentius, Wilen. Im Streiflicht ist deutlich der Verlauf eines älteren Stuckrahmens abzulesen, der im Zusammenhang mit den Weberschen Deckenfresken entfernt worden ist.

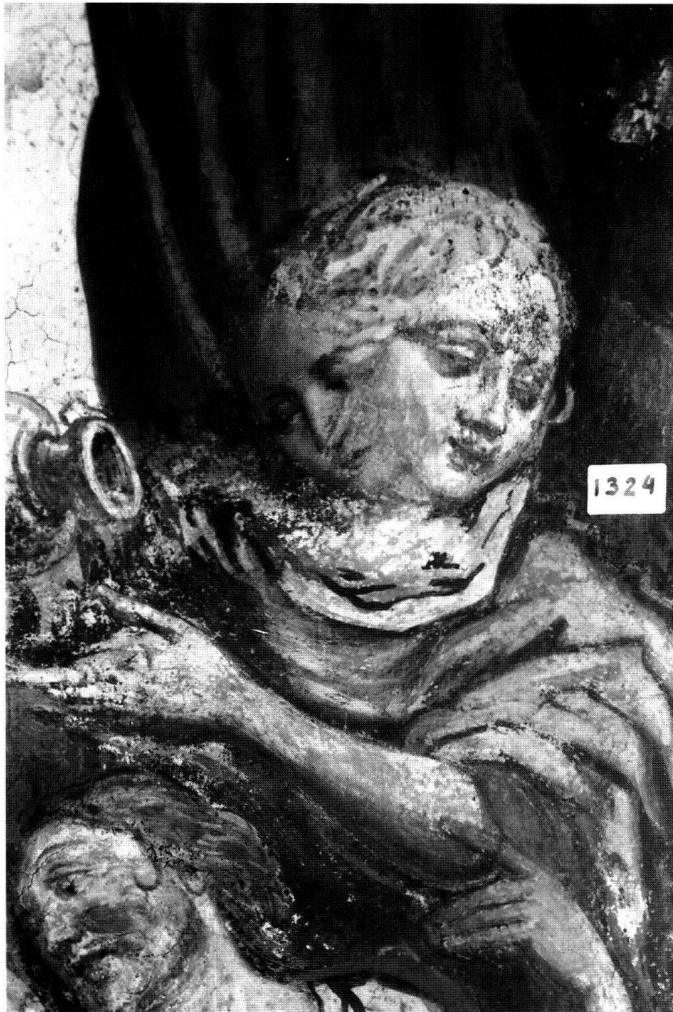
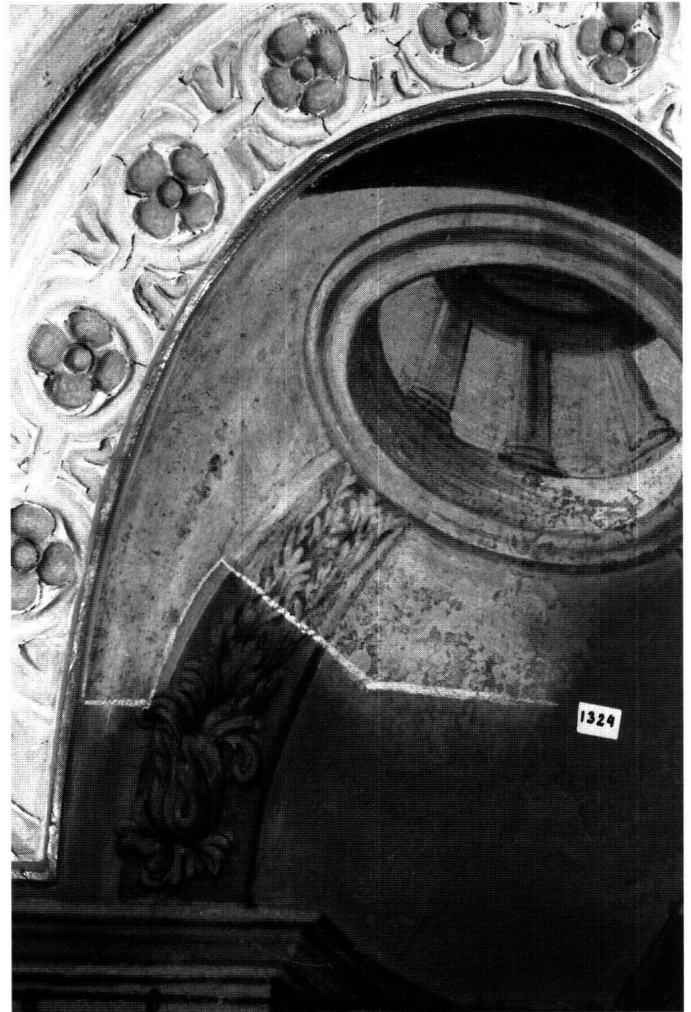
Abb. 31 + 32: Ausschnitte aus den Deckenbildern der Magdalenenkapelle während der Freilegung. Die Freilegungsproben zeigen, dass die originalen Bilder des 17. Jahrhunderts wesentlich leichter gemalt wurden, als die Übermalungen von Bertle.
