Denkmalpflege im Kanton Schwyz 2000/2001

Markus Bamert

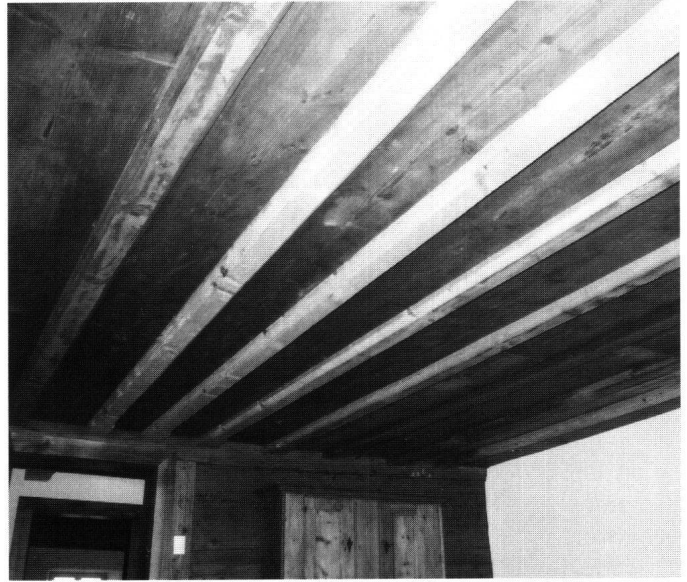
Abb. 8: Altendorf, Haus Steinegger, Hafengeweg 2. Von der Holzdecke der Stube im 1577 geschaffenen Hausteil waren genügend Elemente vorhanden, dass sie wiederhergestellt werden konnte. Die Decke war allerdings derart geschwächt, dass sie auf einen neuen Träger montiert werden musste.

Stahl, der sich diskret, die Substanz nicht beeinträchtigend, einfügt. Im Innern wurde die spätgotische Balkendecke in der Stube ergänzt. Die teilweise stark zurückgehauenen Türpfosten im ersten und zweiten Wohngeschoss erhielten Aufdoppelungen auf die alten Dimensionen. Im 19. und frühen 20. Jahrhundert waren zudem tragende Balkenkonstruktionen, vermutlich aus dem 18. Jahrhundert, in den Zimmern und in den Gängen ersatzlos entfernt worden, so dass in diesen Bereichen die Statik stark geschwächt worden war. Anhand des Befundes, d. h. anhand der alten Balkenlöcher, wurden diese fehlenden Balken ergänzt. In den Gängen blieben die alten Konstruktionen sichtbar, die Räume wurden mit einfachen Wandverkleidungen versehen.

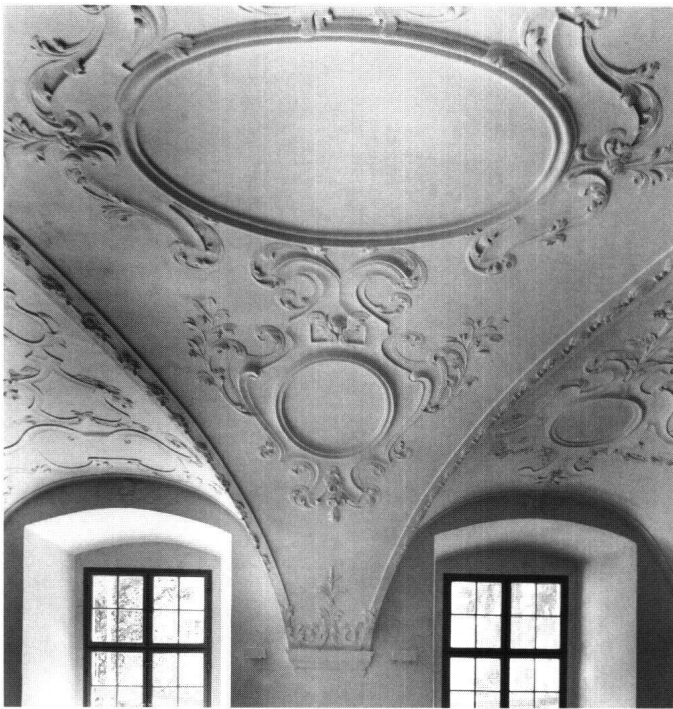
Abb. 12: Einsiedeln, Kloster, ehemaliger Kapitelsaal. Die Stuckaturen des frühen 18. Jahrhunderts waren unter den bis zu zehn Überfassungen hervorragend erhalten. Hingegen fanden sich nicht die geringsten Hinweise auf eine Buntfassung, so dass angenommen werden muss, dass die Stuckaturen von Anfang an weiss gefasst waren.

reichen, im gesamten bis 1 cm dicken Übermalungen waren die Konturen der an sich scharfkantigen Ornamente verloren gegangen. Da es sich bei älteren Übermalungsschichten um Kalk, bei jüngeren um Leimfarben handelte, konnte die Freilegung der Oberfläche der an sich harten Stuckmasse ohne Verlust gut vorgenommen werden. Der Formengewinn war enorm. Allerdings ist durch die Freilegung der Unterschied zwischen den älteren und den ergänzten Stuckaturen an den später dazugekommenen drei Gewölbeachsen besser sichtbar geworden, was indessen der Raumqualität keinen Abbruch tut. Die ganze Raumschale wurde anschliessend gekalkt. Die Fenster gehören zu den wenigen erhaltenen alten Verglasungen innerhalb des Klosters. Die meisten Fenster waren sonst bereits im 19. oder in der ersten Hälfte des 20. Jahrhunderts ersetzt worden. Deshalb wurden die Fenster im alten Kapitelsaal geflickt, mit fix montierten Vorfenstern geschützt und anhand des Befundes grau gefasst. Als Bodenbelag wurde ein Holzboden aus gebleichten Tannen- und Nussbaumbrettern verlegt und der hohe Holzsockel ergänzt sowie grau gefasst. In seiner schlichten Atmosphäre strahlt der Raum heute eine grosse Würde aus.
