Artikel: Sattel SZ, Letziturm oder Turm in der Schornen am Morgarten :
bauhistorische Untersuchung 2007
Autor: Obrecht, Jakob
DOI: <https://doi.org/10.5169/seals-169438>

Sattel SZ, Letziturm oder Turm in der Schornen am Morgarten: Bauhistorische Untersuchung 2007

Jakob Obrecht

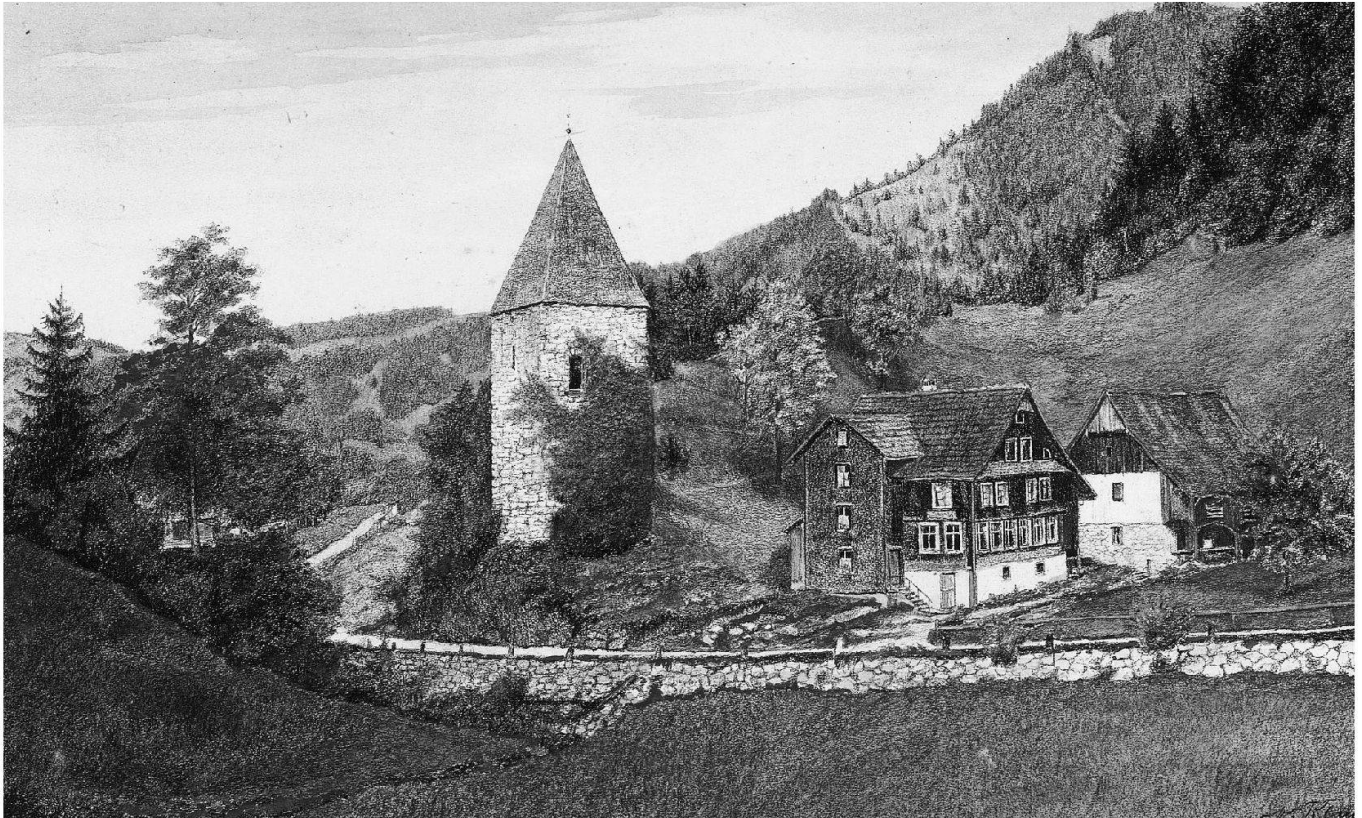
Abb. 4: Gasthof zum «Turm», abgebrannt im Dezember 1916. Damals griffen die Flammen auch auf Dach und Gebälk des Letziturms über, der in der Folge völlig ausbrannte. W. Klaus, Der Letziturm von Schorno am Morgarten, erbaut anno 1322, Pastellkreide, 1918.

Grossflächige Brandrötungen am Mauerwerk des obersten Stockwerks zeugen heute noch von diesem Brand. Demgegenüber wiesen der Fugenmörtel und die Steinoberflächen im Sockel- und im ersten Obergeschoss kaum nennenswerte Brandrötungen auf. Das Dach des Turmes scheint nach dem Brand rasch repariert worden zu sein und dabei die heutige Form erhalten zu haben.¹³ 1956 wurde das Dach erneut geflickt.¹⁴ Spätestens bei diesem Umbau wurden sämtliche noch vorhandenen Reste von originalem oder nachträglich

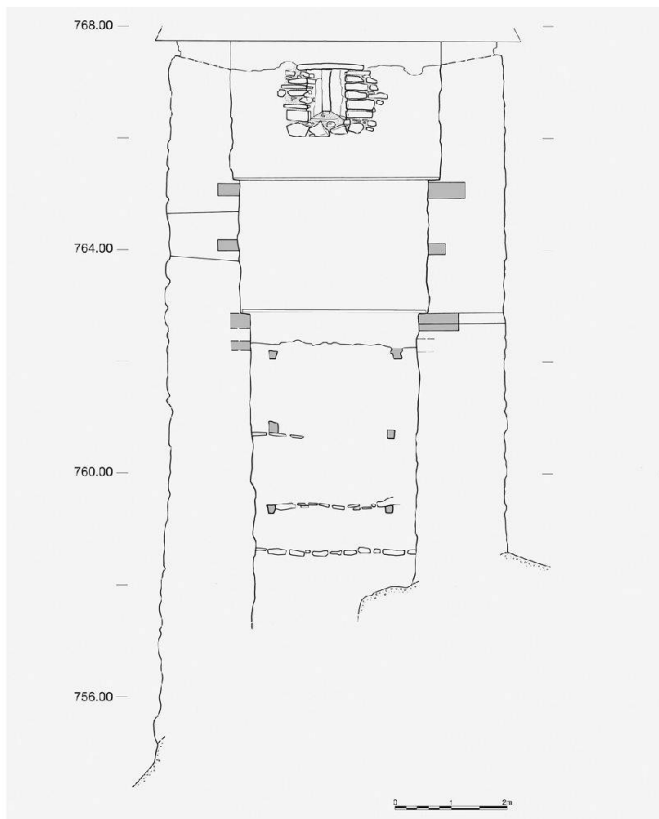
Abb. 5: Sattel SZ, Morgarten, Letzturm. Innenwand Nord mit Scharfenfenster im 2. Obergeschoss und sechs Gerüstbalkenlöchern im Sockelgeschoss. Das Loch rechts oben wurde nachträglich zugemauert.

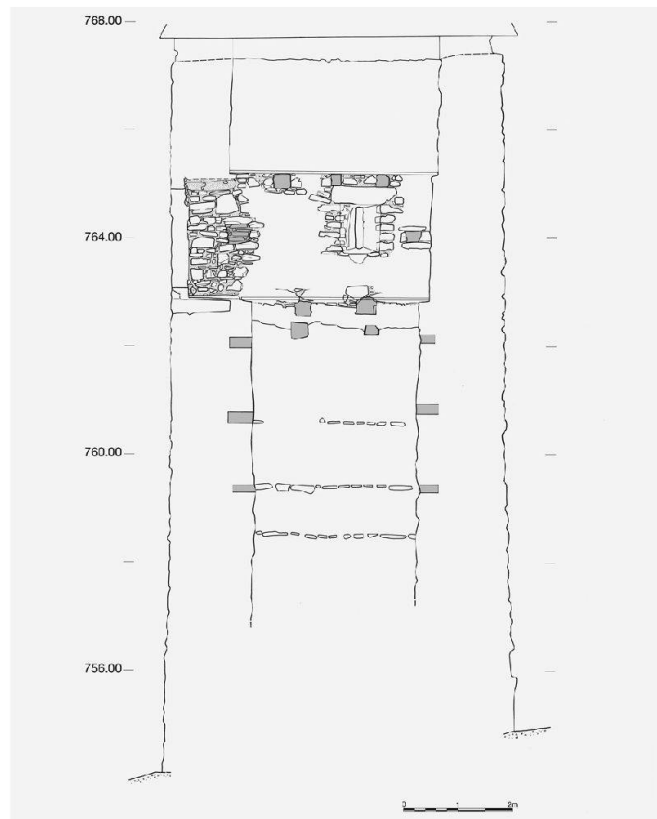
Abb. 6: Sattel SZ, Morgarten, Letzturm. Innenwand West mit Schnitt durch den Hocheingang, Lichtnische und Scharfenfenster im 1. Obergeschoss. Die zwei Balken des Fussbodens im 1. Obergeschoss wurden vermutlich im Zuge einer Bauplanänderung etwas nach oben versetzt.

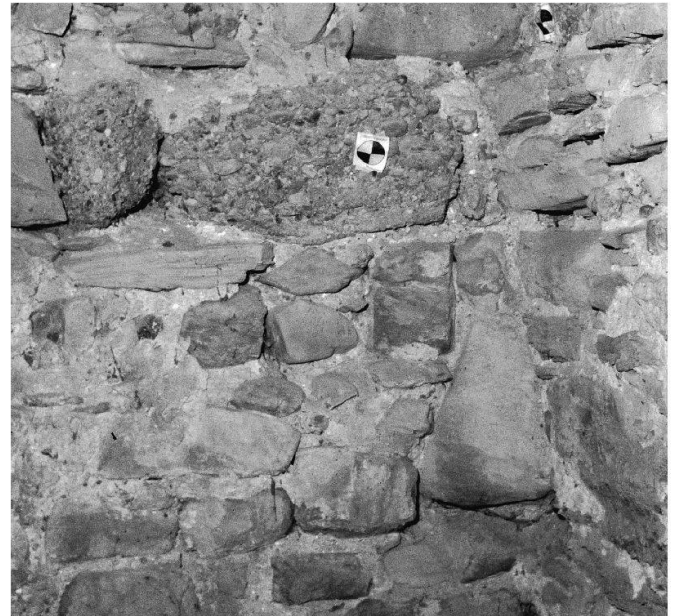
Abb. 8: Sattel SZ, Morgarten, Letziturm. Nachträglich zugemauertes Gerüstbalkenloch auf der Innenseite der Nordwand des Sockelgeschosses; von SSW.

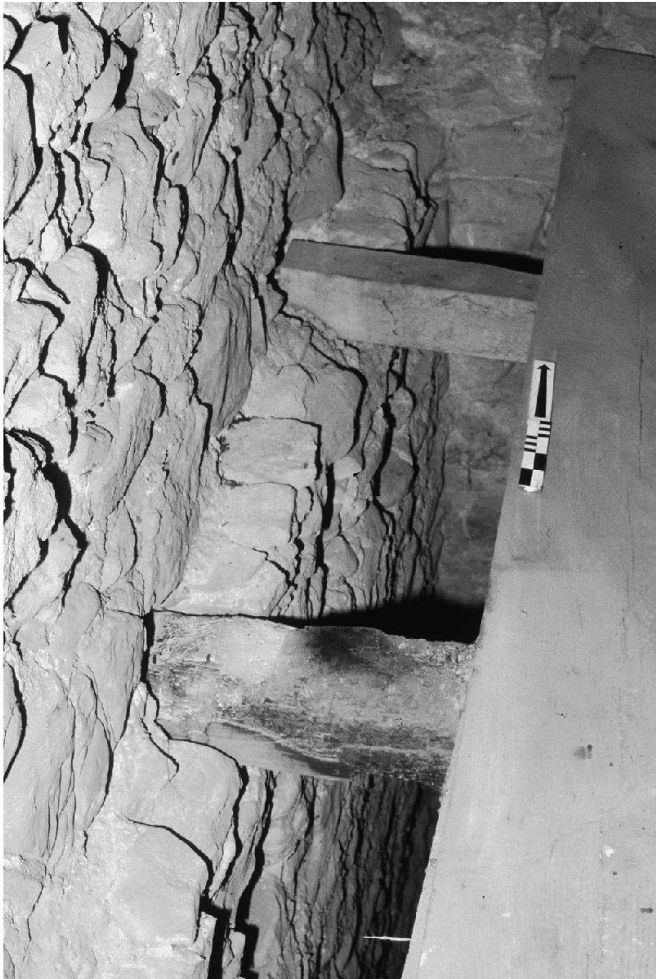
Abb. 9: Sattel SZ, Morgarten, Letziturm. Mauerabsatz der Westwand des 1. Obergeschosses; von S. Die zwei Deckenbalken stammen von einer Reparatur im 20. Jahrhundert. Der vordere, angesetzte war vermutlich Teil des Holzwerks, das 1916 verbrannt ist.

Einige Steine der obersten Lage des Mauerkranzes greifen unter die innere Mauerschale des 1. Obergeschosses (Abb. 9). Somit wurden die Wände dieses Stockwerks erst anschliessend erstellt. Ohne zerstörerische Eingriffe ins Mauerwerk lassen sich diese Befunde nicht schlüssig interpretieren. Am naheliegendsten ist aber die Deutung, dass der Fussboden des 1. Obergeschosses als Folge einer kurzfristig vorgenommenen Planänderung um rund 50 cm angehoben werden musste. Dies geschah, als das Bauwerk in etwa die Schwellenhöhe des Hocheingangs erreicht hatte. Vielleicht korrigierte der Baumeister mit dieser Massnahme

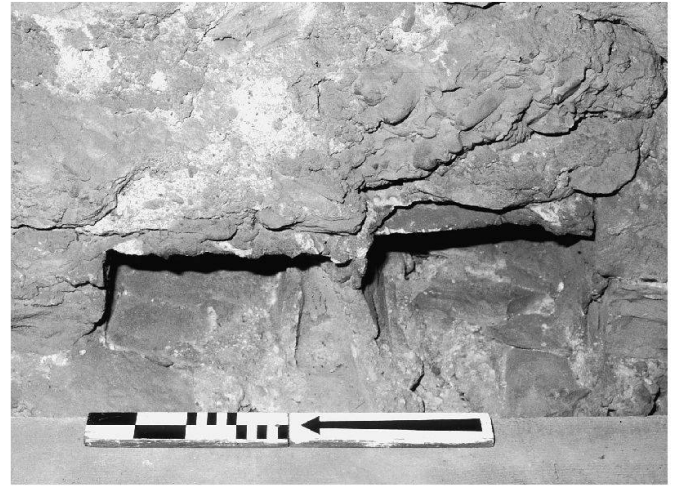
Abb. 10: Sattel SZ, Morgarten, Letziturm. Zwei nebeneinander liegende Balkenlöcher in der Ostwand des 1. Obergeschosses; von W. Die hinter dem Nordpfeil sichtbare Mörtelbraue ist ein Hinweis darauf, dass das Balkenende nicht weit ins Turminnere gereicht hat.

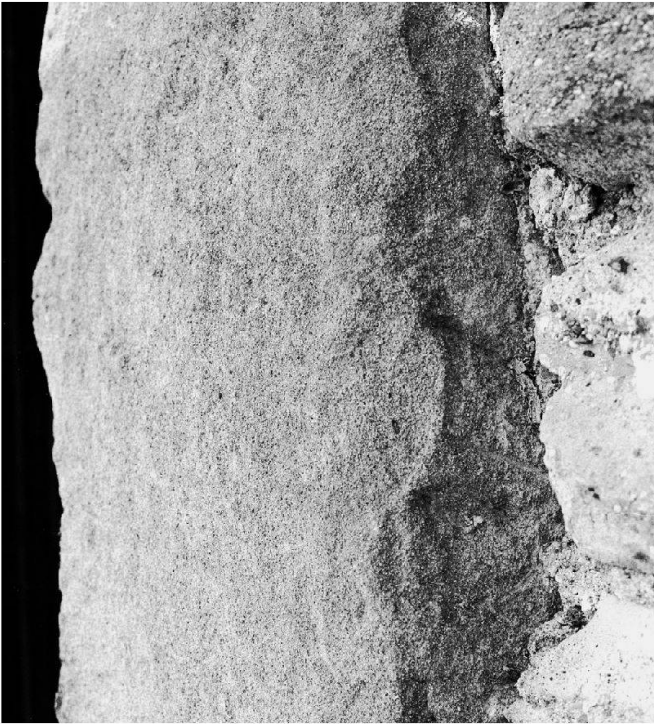
Abb. 11: Sattel SZ, Morgarten, Letziturm.
Auffällige Bruchkante von der Steinbearbeitung am untersten Stein des östlichen Türpfostens des Hocheingangs; von SE.

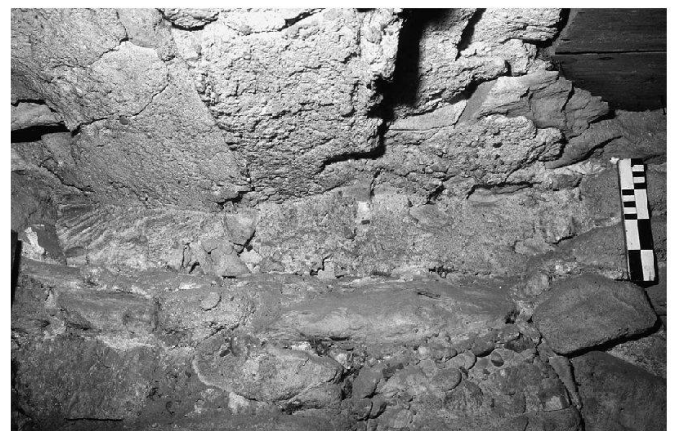
²⁶ Vermutlich wurden die Sturzbalken bei einer der neueren Reparaturen herausgerissen, um Platz für den Türrahmen zu schaffen. Auf der Innenseite des Türblattes und auf einem Deckenbalken des 2. Obergeschosses haben sich wohl zwei Zimmerleute oder Dachdecker mit Fettkreide verewigt; Türe: Josef Hürlimann, 21. Septem. 1956, darunter: Schnyder Franz; Balken: 1956 21 Schnyder Franz.

Abb. 12: Sattel SZ, Morgarten, Letziturm.
Mörtelnegative der herausgerissenen hölzernen Sturzbalken hinter der Türe des Hocheingangs; von E.

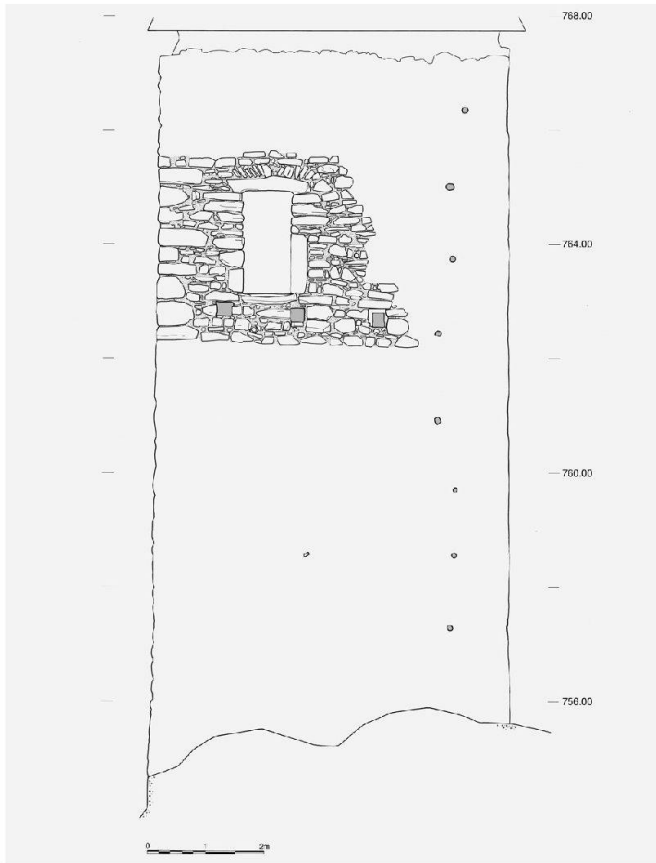
Abb. 14: Sattel SZ, Morgarten, Letzturm. Südfassade mit Hocheingang, Balkenlöchern der Zugangslaube und einer senkrechten Reihe von Gerüsthebellöchern neben der Ostecke.

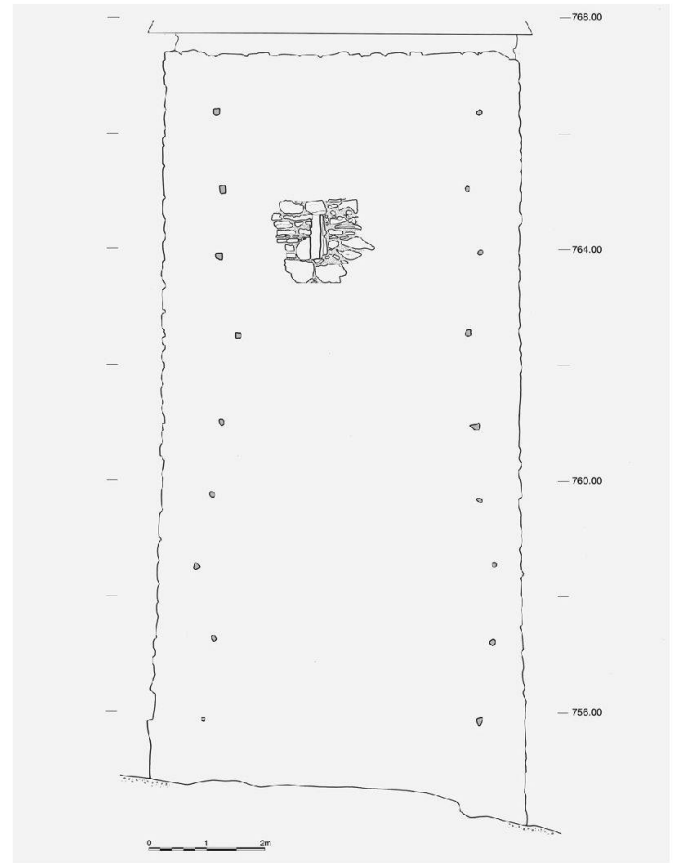
Ins 1. Obergeschoss fällt durch ein Scharfenfenster auf der Westseite etwas Licht (siehe Abb. 6 und 15). Das Fenster ist innen ca. 70 cm breit und 90 cm hoch, aussen 20 cm breit und 75 cm hoch. Es hat keinen Anschlag zum Einsetzen eines Fensterladens. Die Laibungen sind aus roh zugehauenen Steinen aufgeführt. Der Sturz ist aus rohen Blöcken zusammengesetzt. Sein innerer Frontstein ist etwa 120 cm breit und über 30 cm hoch. Die südliche Laibung besteht auf der äusseren Schmalseite einzig aus einer dünnen, auf-

Abb. 15: Sattel SZ, Morgarten, Letzturm. Westfassade mit Schartenfenster im 1. Obergeschoss und paarweise angeordneten Gerüsthebellöchern mit runden Querschnitten.

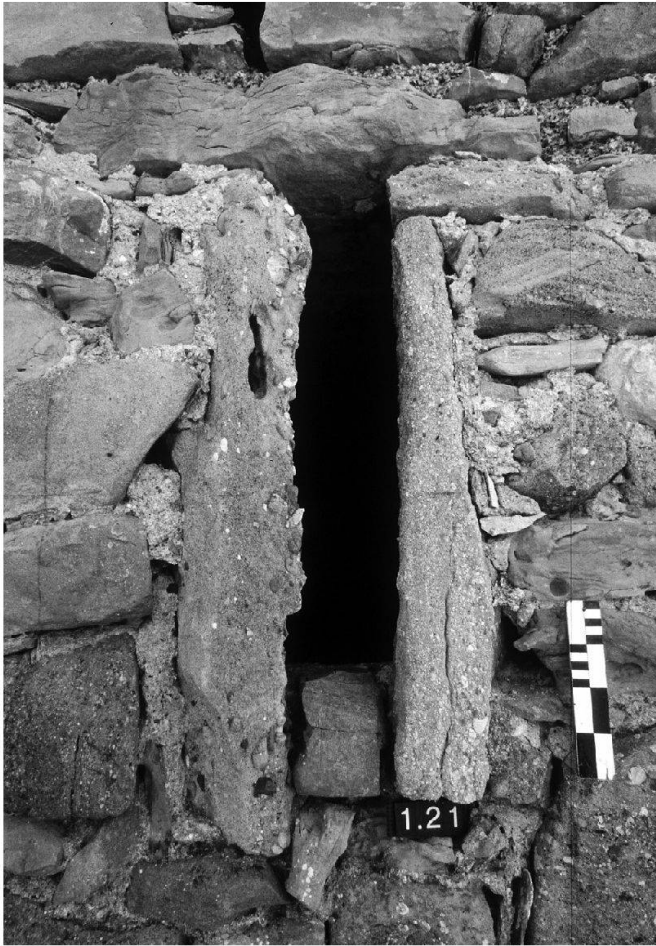
Abb. 16: Sattel SZ, Morgarten, Letziturm.
Schartenfenster mit zwei hochkant gestellten Sandsteinplatten als Gewände auf der Nordseite des 2. Obergeschosses; von N.

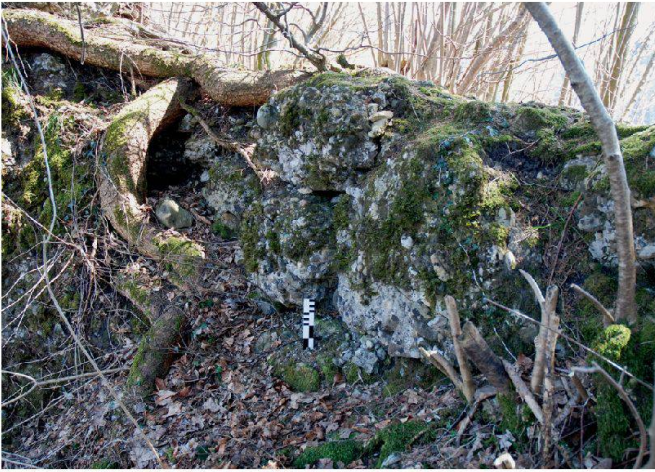
Abb. 23: Sattel SZ, Morgarten, Letzimauer 2009. Reste des feindseitigen Mauermantels aus grossen Nagelfluhbrocken in einem Abschnitt der Letzimauer östlich von 4; von WNW.

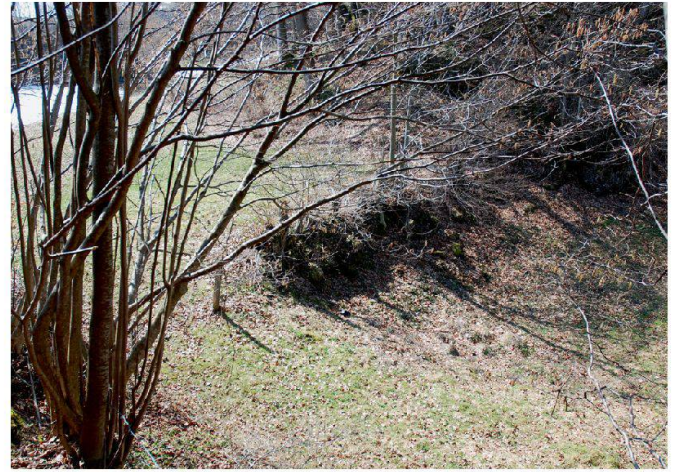
Abb. 24: Sattel SZ, Morgarten, Letzimauer 2009. Stark überwachsene Reste des Mauerabschnittes 5 in einer breiten, natürlichen Bresche der Felsbarriere; von NE. In diesem heute mit Gras überwachsenen Abschnitt vermutete Sidler ein «Thürli».

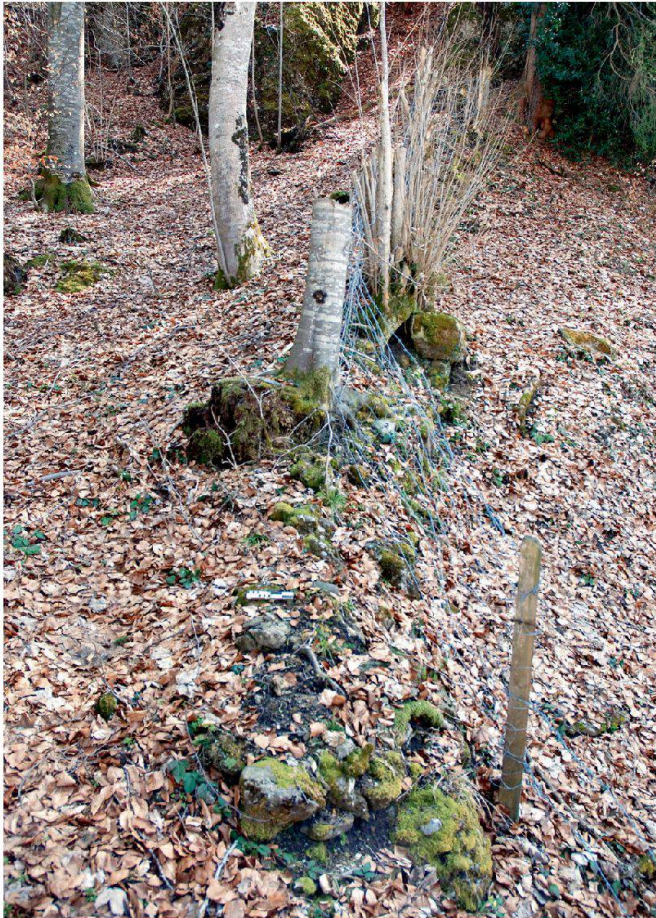
Abb. 25: Sattel SZ, Morgarten, Letzimauer 2009.
Im steilen Gelände gut sichtbare Reste der Traverse G; von N.

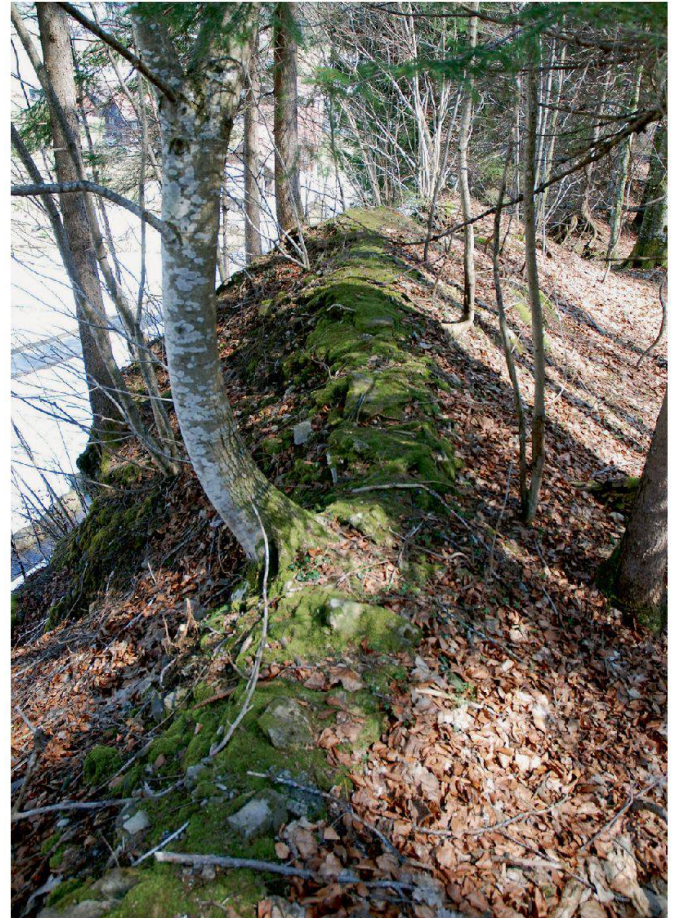
schmalen Terrasse, die zwischen den beiden Felsbändern liegt. Vom unteren Ende der Traverse lässt sich die Mauer weiter bis zum Abbruch oberhalb des Strasseneinschnitts beim ehemaligen Letzitor gut verfolgen (Abb. 26).

Abb. 26: Sattel SZ, Morgarten, Letzimauer 2009.
Mauerreste entlang der Oberkante der steil gegen Norden abfallenden Fluh; von WSW.

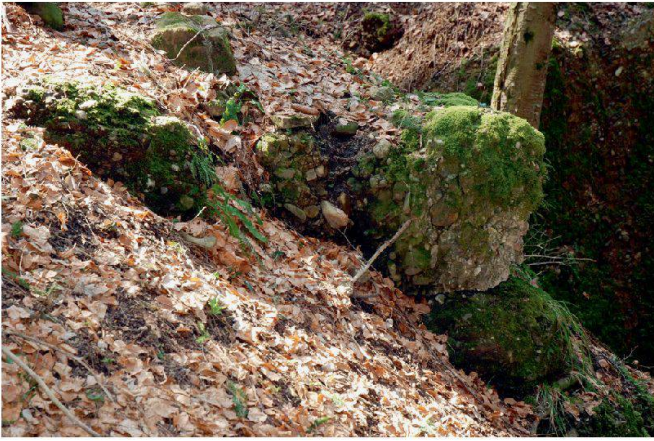
Abb. 27: Sattel SZ, Morgarten, Letzimauer 2009.
 Reste der Mauerecke am unteren Ende der Traverse 8; von NE.
