Willkür oder Forschungsergebnis? : Zur Bauuntersuchung und Aussenrestaurierung des Sarganser Bergfriede

Autor(en): **Knoepfli, Albert**

Willkür oder Forschungsergebnis?

Zur Bauuntersuchung und Außenrestaurierung des Sarganser Bergfrieds

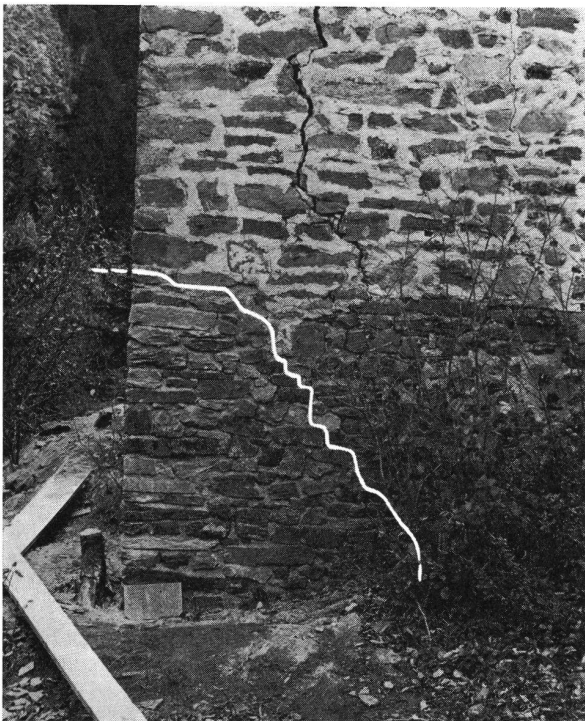
Hohenrätien GR. Burgruine. Südostturm. Unter dem weißen Strich die eingemauerte Ecke. Hier war der Einsturz der ganzen Ostwand zu befürchten (man beachte den klaffenden Riß). Die Fugen werden im Frühjahr mit Kalkmörtel ausgestrichen, um dem ergänzten Mauerwerk den gleichen Farbton zu geben. Aufnahme Oktober 1970. (Die weißen Linien sind am Objekt markiert)

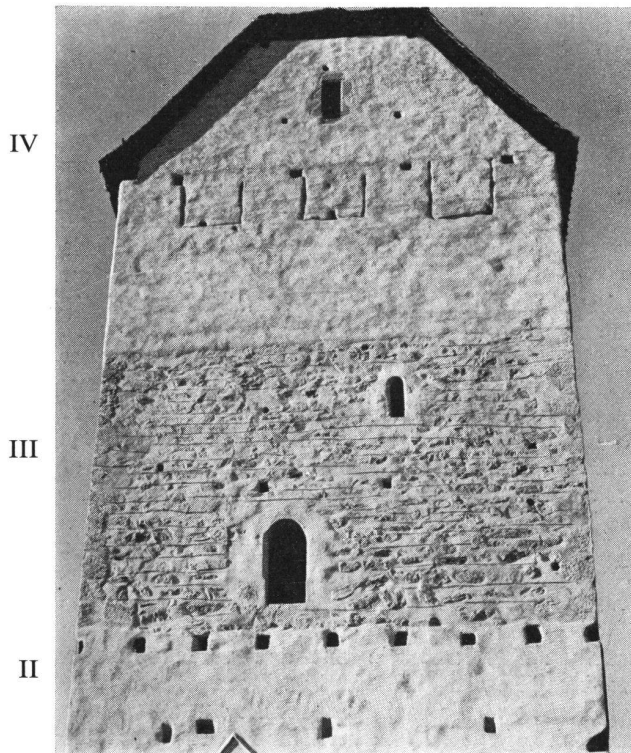
Der restaurierte Bergfried von Sargans, Ostseite. Von unten nach oben: II = Tuffzone mit neuem «Limonitputz» und Balkenlöchern der ehemaligen Wehrlaube; III = Malmkalkband mit orig. Fugenstrichmörtel, im oberen Teil ergänzt bis zu den vermauerten Zinnen; IV = Späterer Dachgiebel.

II. *Tuffquadermauerwerk*, Stirnmasse bis zu 400/100 cm. Das Material stammt aus einem der Burg benachbarten Bruch. Daß Schalenmauerwerk vorliegt, ist wahrscheinlich, aber bisher noch unbewiesen. Die Tuffzone umfaßt die allseitig aufgehende Turmwandung bis zum innern Einsprung der Angriffseiten, also bis zum Bodenniveau der Wehrlauben, das noch heute durch eng gereihete Balkenlöcher und unterhalb durch die Einsätze der Strebenfüße markiert wird. Das sind die drei untern, durch nur drei Rundbogenfensterchen spärlich belichteten, kaum Wohnzwecken dienenden Geschosse des Turmschaftes, in deren zweitem sich gegen Südosten der Hocheinstieg öffnet und die etwa drei Fünftel seiner ursprünglichen Gesamthöhe beschlagen. Ihre Mauerstärke beträgt an den Angriffseiten gegen Nordosten 250 cm, gegen Südosten und Nordwesten 210 bis 215 cm, an der sturmfreien Seite gegen Südwesten 100 bis 115 cm (Abb. 2 und 9).

III. *Malmkalk-Mauerwerk*, 5,5 m hohe Bruchsteinzone vom ehemaligen Wehrlaubenboden bis Unterkant Zinne, gegen Nordosten 125 bis 130 cm, gegen Südosten und Südwesten 95 bis 100 cm bzw. 125 bis 135 cm, gegen Nordwesten 75 bis 85 cm stark. Sie umfaßt die beiden heizbaren Wohngeschosse und die Wehrplatte. Vom unteren Wohngeschoß aus erreichte man durch drei Rundbogenpfortchen mit Tuffsteingeläufen die Wehrlauben der Angriffseiten, die sich auf der sturmfreien Seite in leichter Bauart (?) fortsetzten. Einige Balkenlöcher und Spuren von Gerüsthebeln lassen keine Schlüsse auf Teilüberdachung zu. Die Lichtöffnungen und ein gekoppeltes und vier einfache Rundbogenfensterchen sowie ein viereckiger Ausguck im untern, eine verblendete und fünf offene Rundbogenöffnungen im obern Wohngeschoß besitzen meistens Tuffgewände. Die Zimmer selbst bestehen aus einem Tuffe und Kalke enthaltenden Mischmauerwerk (Abb. 1, 2 und 9).

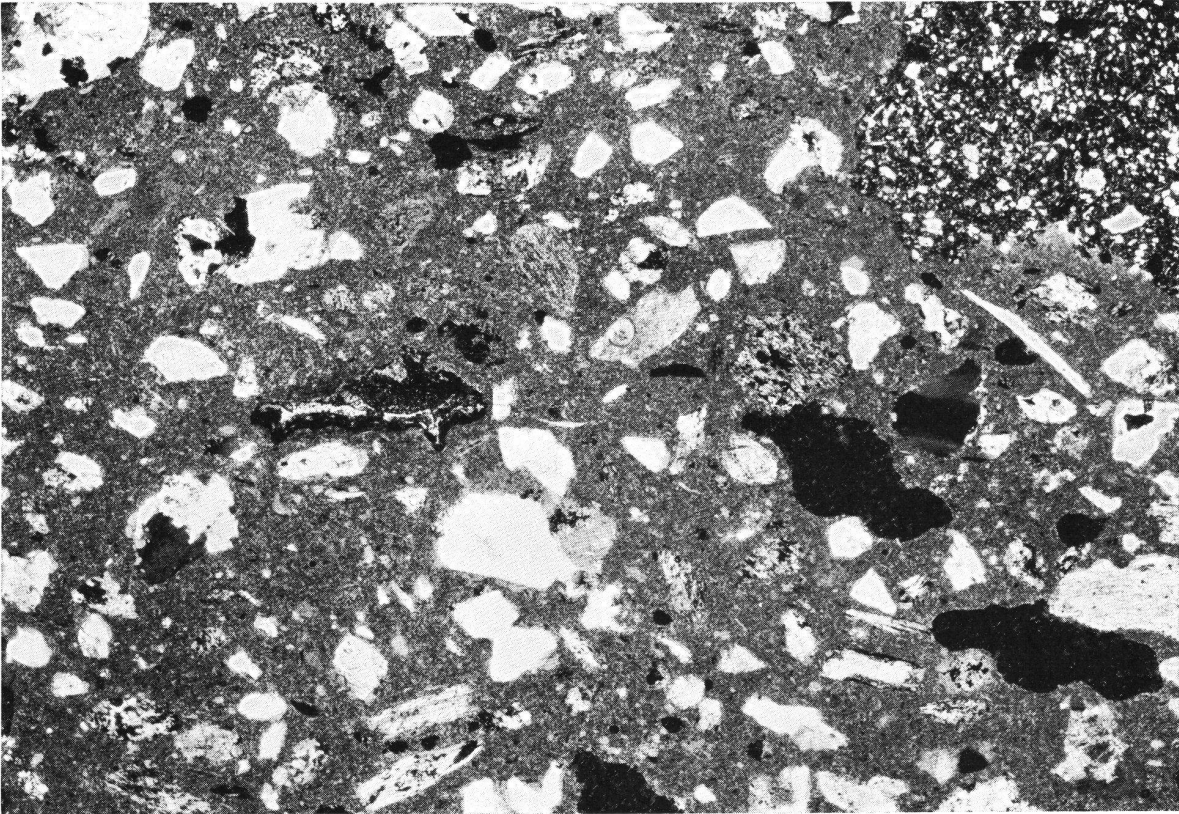
Schloß Sargans. Polarisations-Mikroaufnahmen von Mörtel-Dünnschliffen, Maßstab genau 1:25,5.

Oberes Bild: Romanischer rötlicher Putz (Probe unterhalb Wehrgang Ost). Dichter Aufbau; die wenigen Löcher erscheinen schwarz, Quarz hell, Limonit gefleckt.

1. Der zwischen dem Wehlaubenniveau und dem Zinnenkranz festgestellte, *bräunlich-rötliche, originale romanische Fugen- und Deckmörtel* entspricht den Proben, die auch *unterhalb der Wehlaube* an Verputzresten der Tuffzone entnommen werden konnten: – a) Von der Ostflanke, wo stärker patinierte noch zusammenhängende und *absatzlos* sowie ohne Struktur- und Farbdifferenz in den Verputz oberhalb der Wehlaube übergehende Flächen gegen die Ostkante des Bergfrieds festzustellen waren. Sie sind photographisch dokumentiert (vgl. Abb. 9). – b) Von der Südwestflanke unterhalb des Pultdaches, welches den 1460 erbauten oder nur erhöhten (?) Annex, den Grafenstübentrakt, abschließt. Die Reste reichen bis zum Fußboden der Grafenstube (vgl. Mannhart, S. 379), also bis zur oberen Grenze des Sichtsteinwerkes I an der Turmwurzel.
(Fortsetzung mit den restlichen Abbildungen in Nr. 2/1971)

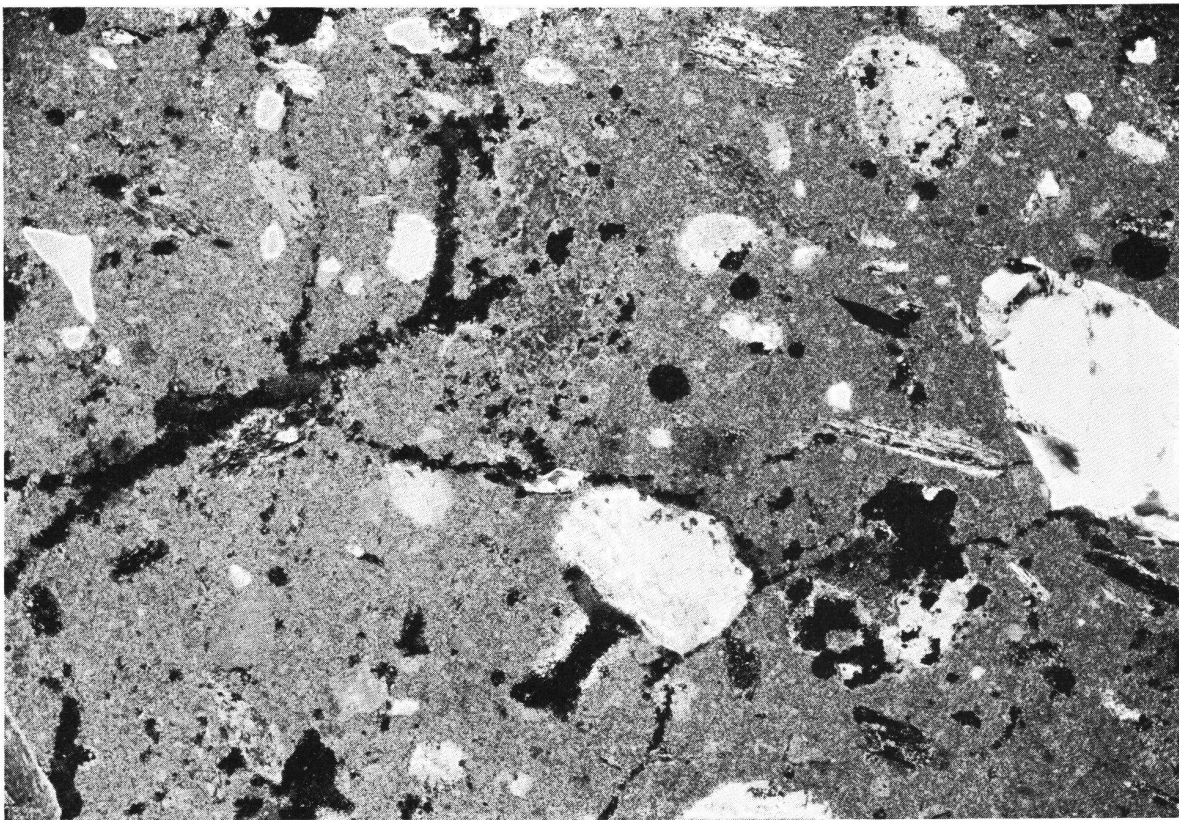
Unteres Bild: Weißlicher Putz von 1607/08. Fett gemischt, wenig Sand, kaum Limonit, vereinzelt schiefrige Anteile, zahlreiche feine Risse.

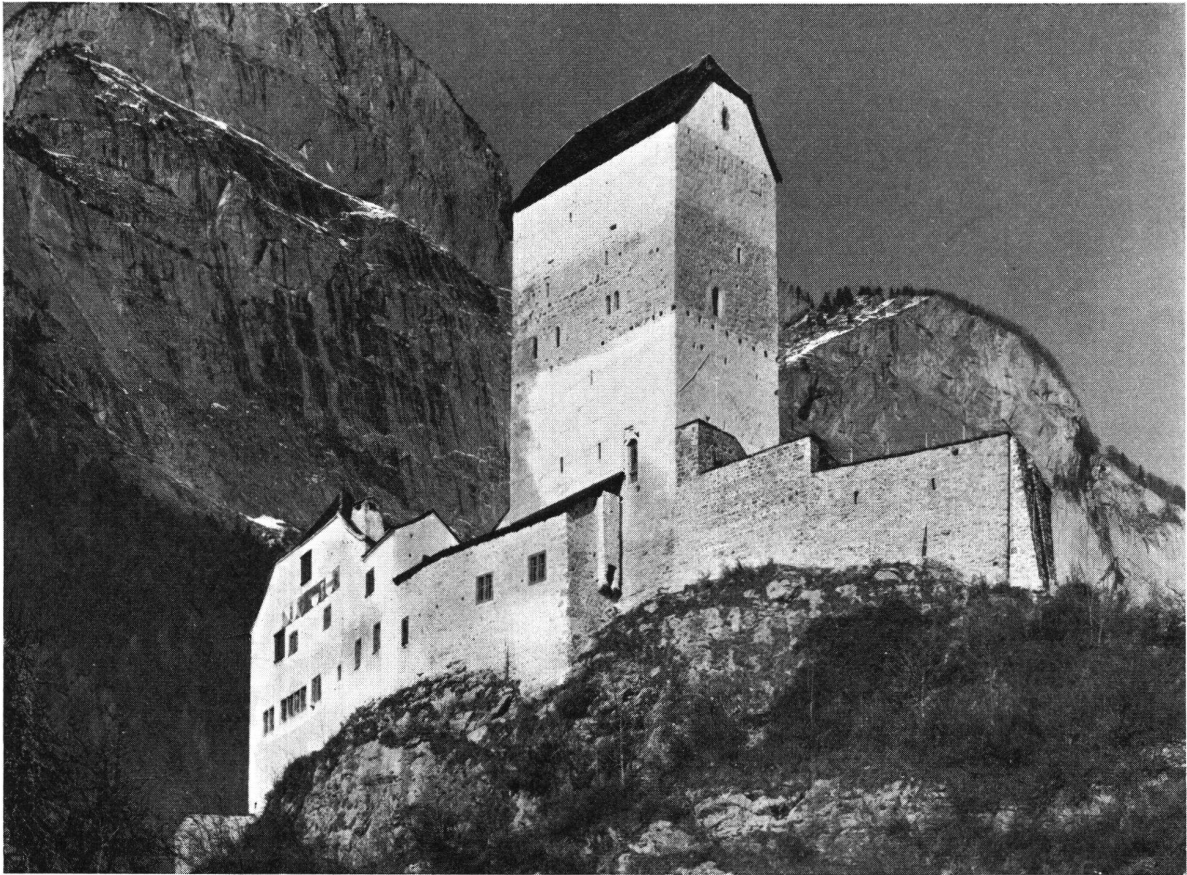
Der Bergfried des Schlosses Sargans nach der Restaurierung von 1969/70. Die Mauerabschnitte und Verputzzonen sind deutlich erkennbar.
