Die Turmruine im Kleinteil von Giswil OW

Archäologische und bauhistorische Untersuchungen 1990

von Jakob Obrecht

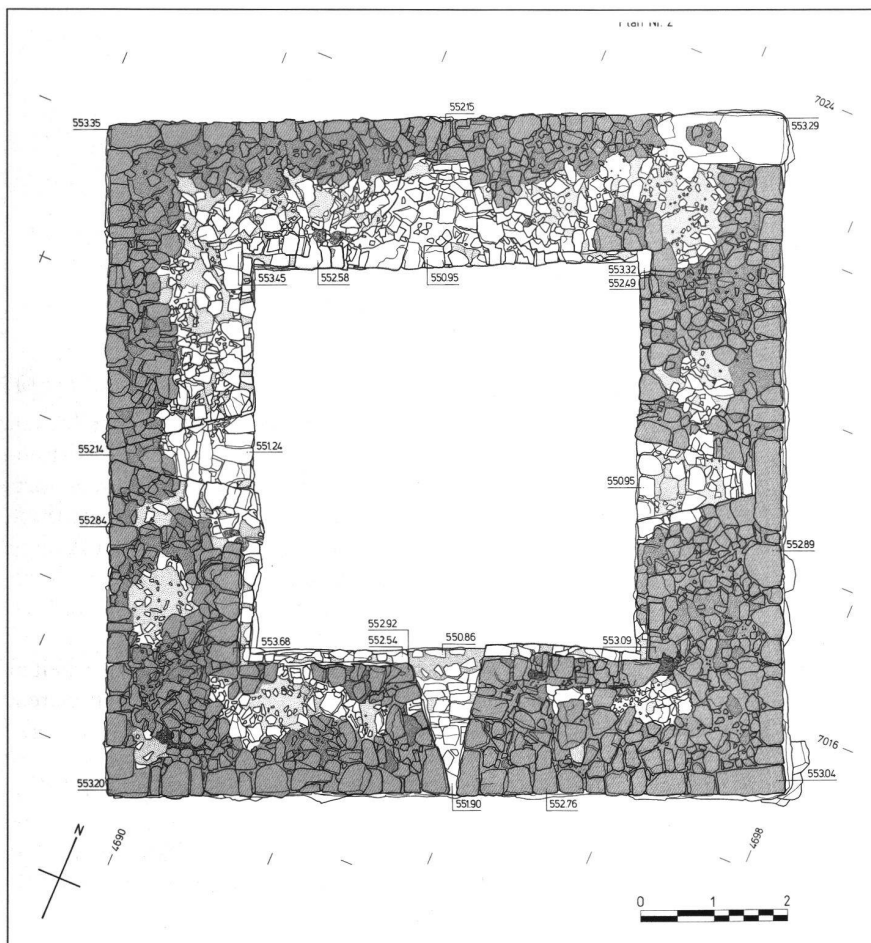
Abb. 2: Turmruine im Kleinteil, steingerechter Plan. Die dunklen Flächen sind Ergänzungen von 1936. (Zeichnung J. Obrecht, B. Seitz)
