# Restauration du château médiéval du Vorbourg près de Delémont

Autor(en): **Obrecht, Jakob / Rais, François**

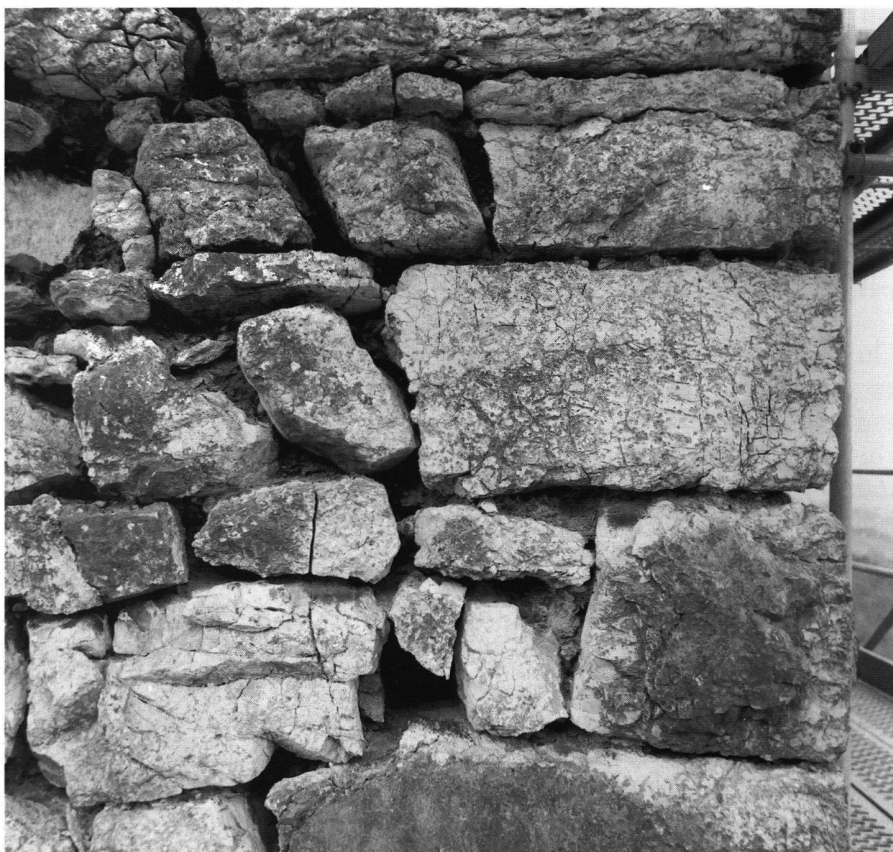
10: Arête des murs M1/M7. Chaîne d'angle construite en gros blocs calcaires; vue de l'W.
