# Sattel SZ, Letzi- oder Schornoturm am Morgarten

## Bauhistorische Untersuchung 2007

von Jakob Obrecht

2007 wurde der Schornoturm baulich saniert und vorgängig im Auftrag der Kantonalen Denkmalpflege Schwyz bauhistorisch untersucht. Die Untersuchung ergab, dass das Bauwerk in der Art eines Wohnturmes aus dem

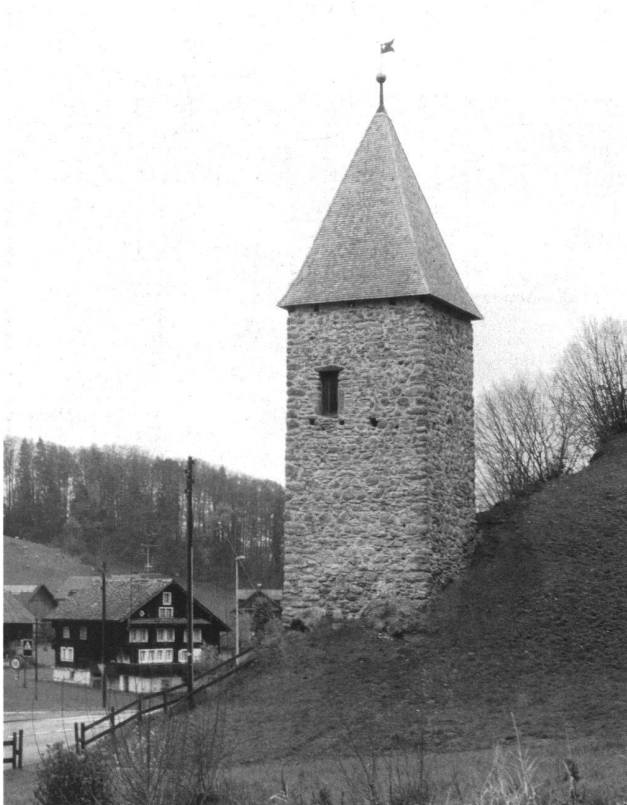
2: Sattel SZ, Morgarten, Letziturm 2007. Blick auf die Südseite des frisch restaurierten Turmes mit Hocheingang und drei darunter angeordneten Balkenlöchern der Zugangslaube; von SSE.

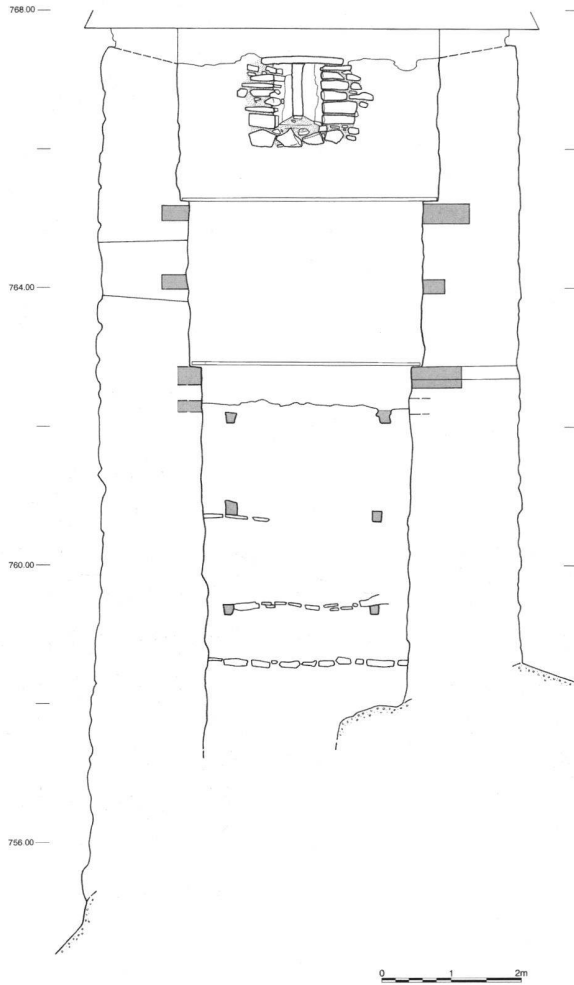
6: Innenwand Nord mit Scharfenfenster im 2. Obergeschoss und sechs Gerüstbalkenlöchern im Sockelgeschoss. Das Loch rechts oben wurde nachträglich zugemauert.

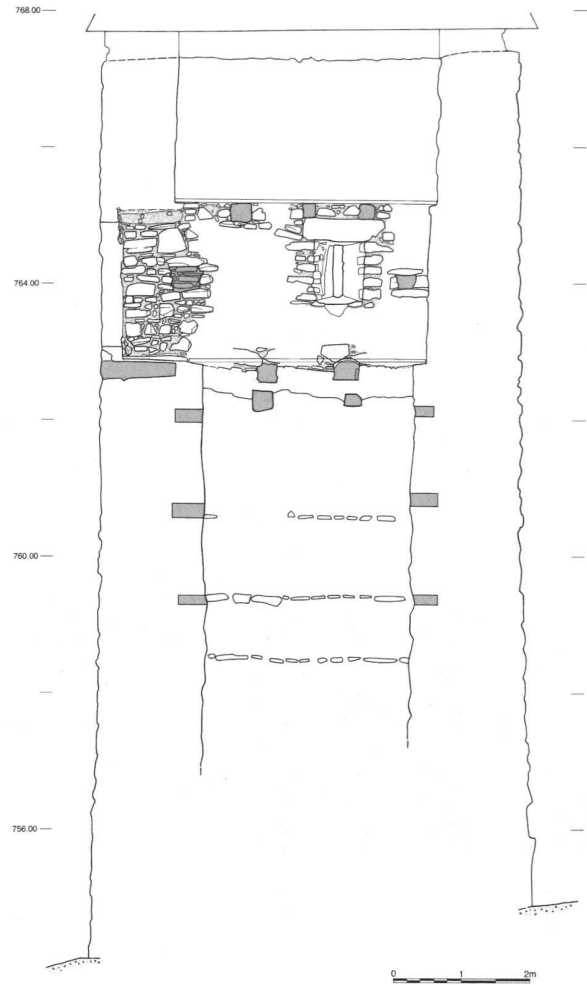
7: Innenwand West mit Schnitt durch den Hocheingang, Lichtnische und Scharfenfenster im 1. Obergeschoss. Die zwei Balken des Fussbodens im 1. Obergeschoss wurden vermutlich im Zuge einer Bauplanänderung etwas nach oben versetzt.

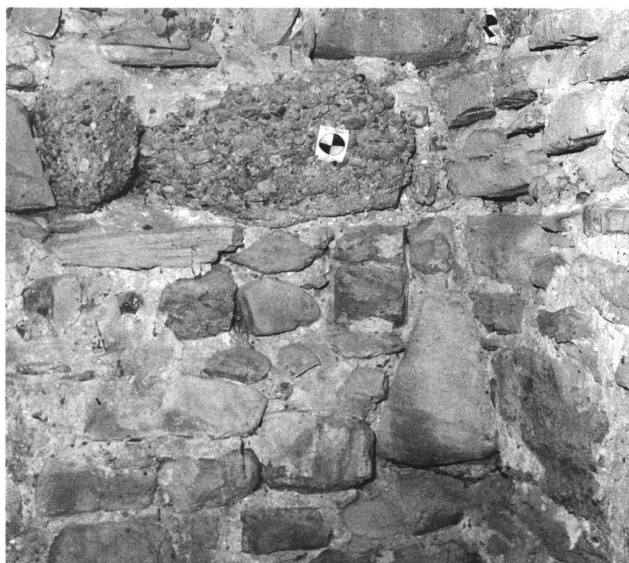
9: Nachträglich zugemauertes Gerüstbalkenloch auf der Innenseite der Nordwand des Sockelgeschosses; von SSW.

kranz oberhalb der Fuge bis hin zum Mauerabsatz am Fusse des 1. Obergeschosses wurden die beiden Balken über- und das östliche Gerüstbalkenloch in der Nordwand zugemauert (Abb. 9). Das heisst, dass die oberste Gerüstplattform bei dieser Arbeit nicht eingebaut gewesen sein kann.

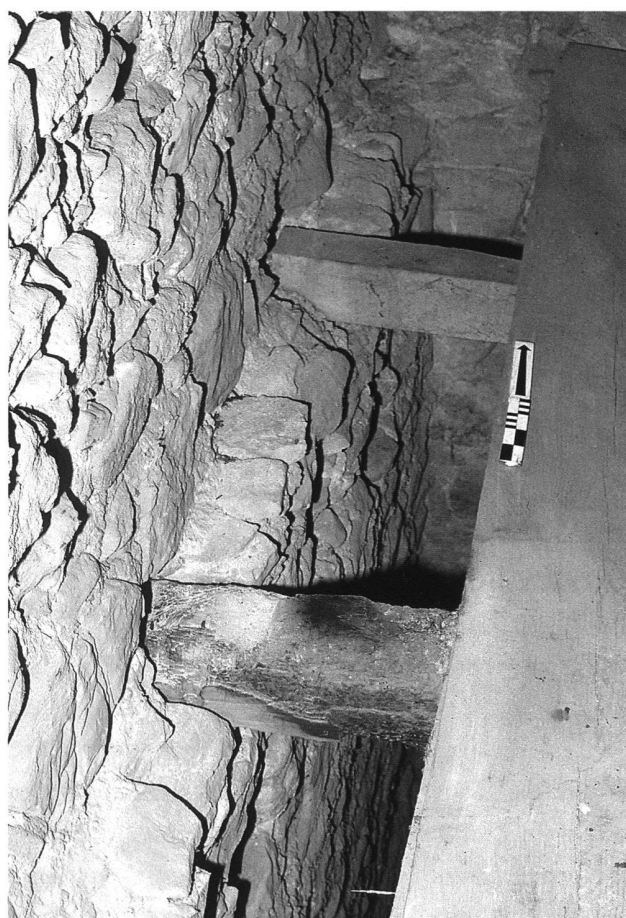
10: Mauerabsatz der Westwand des 1. Obergeschosses; von S. Die zwei Deckenbalken stammen von einer Reparatur im 20. Jh. Der vordere, angesengte, war vermutlich Teil des Holzwerks, das 1916 verbrannt ist.

Einige Steine der obersten Lage des Mauerkranzes greifen unter die innere Mauerschale des 1. Obergeschosses (Abb. 10). Somit wurden die Wände dieses Stockwerks erst anschliessend erstellt. Ohne zerstörerische Eingriffe ins Mauerwerk lassen sich diese Befunde nicht schlüssig interpretieren. Am naheliegendsten ist aber die Deutung, dass der Fussboden des 1. Obergeschosses als Folge einer kurzfristig vorgenommenen Planänderung um rund 50 cm angehoben werden musste. Dies im Moment, als das Bauwerk in etwa die Schwellenhöhe des Hocheingangs erreicht hatte. Vielleicht korrigierte der Baumeister mit dieser Massnahme einen Konstruktionsfehler, der ihm beim Einbau der Balken für die Zugangslaube oder für den Boden des ersten Obergeschosses unterlaufen war.

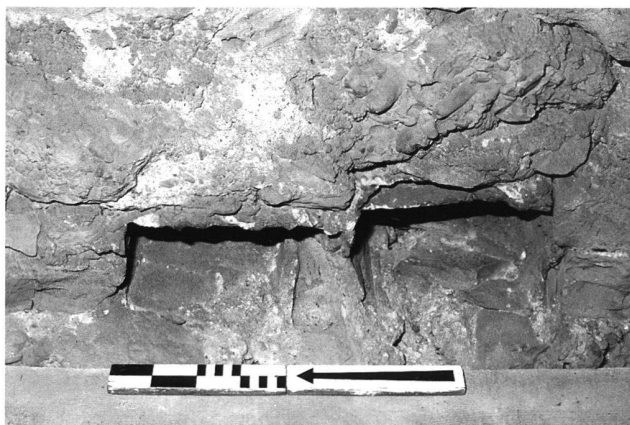
**11: Zwei nebeneinander liegende Balkenlöcher in der Ostwand des 1. Obergeschosses; von W. Die hinter dem Nordpfeil sichtbare Mörtelbraue ist ein Hinweis darauf, dass das Balkenende nicht weit ins Turminnere gereicht hat.**

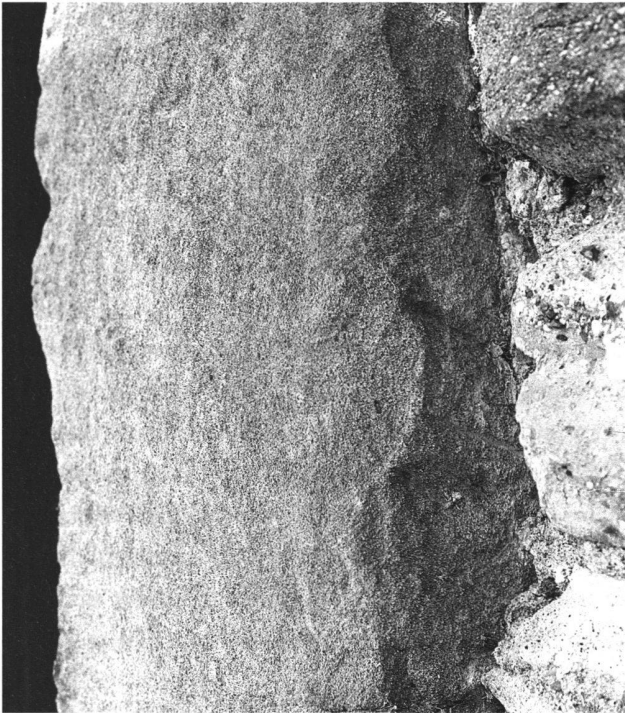
12: Auffällige Bruchkante von der Steinbearbeitung am untersten Stein des östlichen Türpfostens des Hocheingangs; von SE.

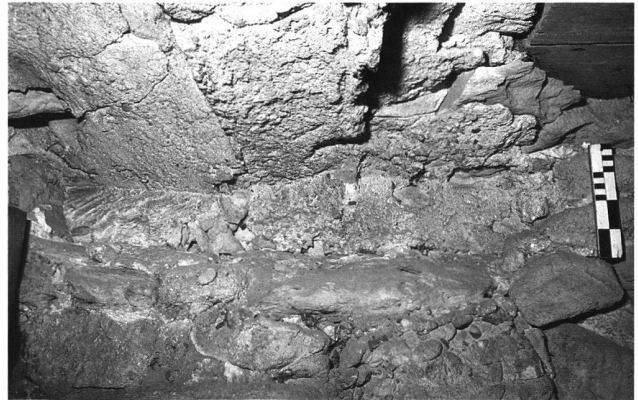
Hinter dem sandsteinernen Frontstein folgte ursprünglich ein Türsturz, der aus vier oder fünf nebeneinander gelegten Balken bestand. Die Hölzer fehlen heute. Einzig die Abdrücke ihrer Stirnseiten im Mörtel sind hinter ihren ehemaligen Auflagern zu erkennen (Abb. 13).<sup>25</sup> Über den gesamten Türsturz wölbt sich gut sichtbar ein Entlastungsbogen aus kleinen hochkant gestellten, plattigen Steinen (siehe Abb. 15). Er verhinderte, dass das Mauerwerk über der Türe nach dem Herausreissen der Sturzbalken einbrach.

<sup>25</sup> Vermutlich wurden die Sturzbalken bei einer der neueren Reparaturen herausgerissen, um Platz für den Türrahmen zu schaffen. Auf der Innenseite des Türblattes und auf einem Deckenbalken des 2. Obergeschosses haben sich wohl zwei Zimmerleute oder Dachdecker mit Fettkreide verewigt; Türe: «Josef Hürlimann, 21. Septem. 1956», darunter: «Schnyder Franz»; Balken: «1956 21 Schnyder Franz».

13: Mörtelnegative der herausgerissenen hölzernen Sturzbalken hinter der Türe des Hocheingangs; von E.

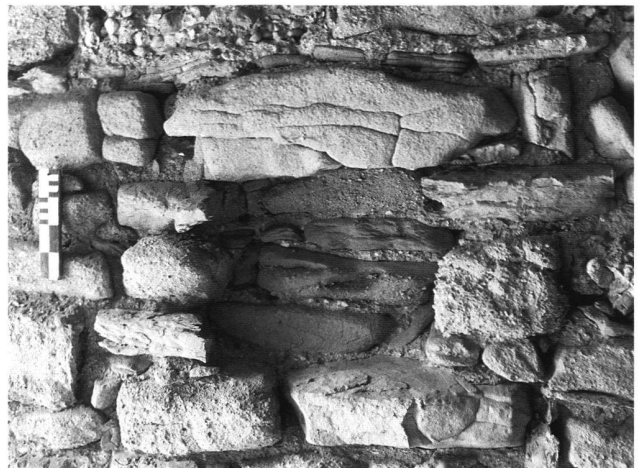
14: Lichtnische in der Westwand neben dem Hocheingang; von E.

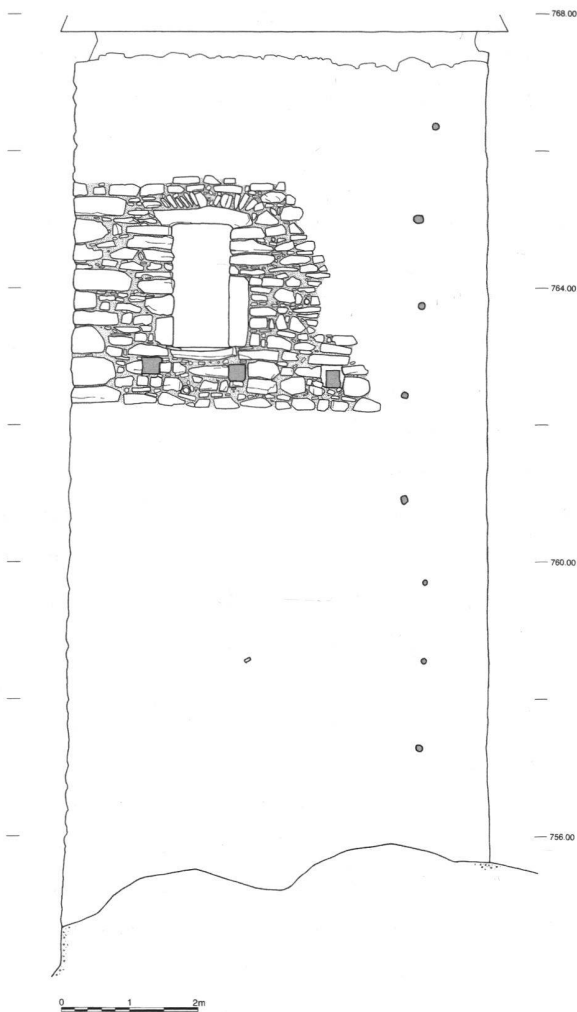
15: Südfassade mit Hocheingang, Balkenlöchern der Zugangslaube und einer senkrechten Reihe von Gerüsthebellöchern neben der Ostecke.

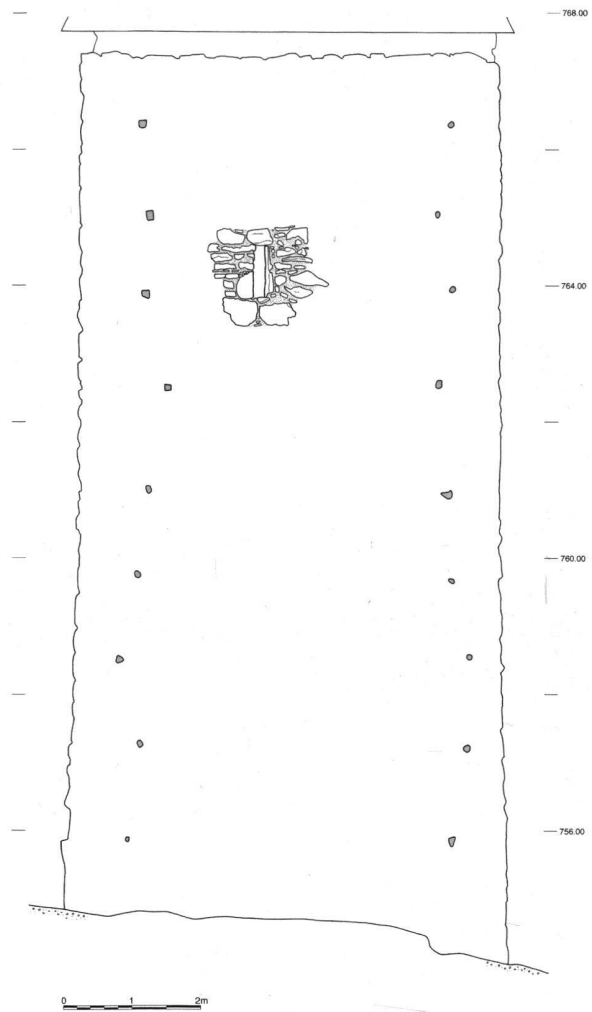
16: Westfassade mit Schartfenster im 1. Obergeschoss und paarweise angeordneten Gerüsthebellöchern mit runden Querschnitten.

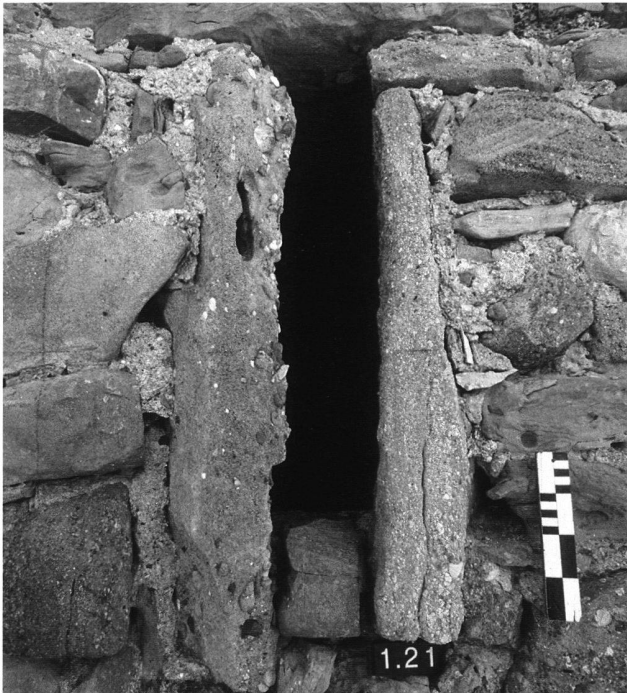
17: Schartenfenster mit zwei hochkant gestellten Sandsteinplatten als Gewände auf der Nordseite des 2. Obergeschosses; von N.
