Die Bauuntersuchung an Turm und Schildmauer der Ruine Hohensax, Sennwald SG, 2008

von Jakob Obrecht

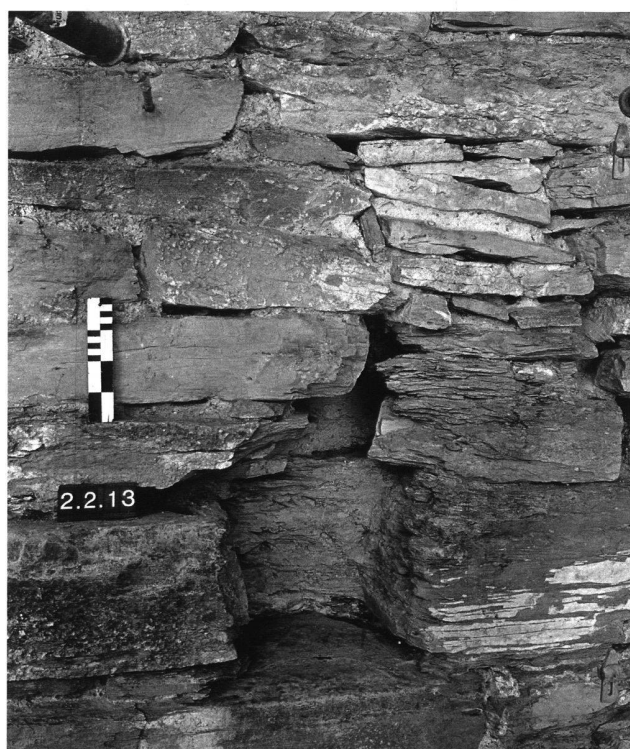
21: Turm, Mauer M2. Die zusammen mit dem Balkenloch 2.2.13 ausgehauene Erweiterung nach rechts oben war nach dem Einlegen des Balkens wieder zugemauert worden, von N.
